# Sünek világa

VI. ÉVFOLYAM • 1963 •

# ÁR- és BELVÍZVÉDELMIK

# Az 1963 évi ÁR-ÉS BELVÍZKÁROK a Vasúti hidállagban.

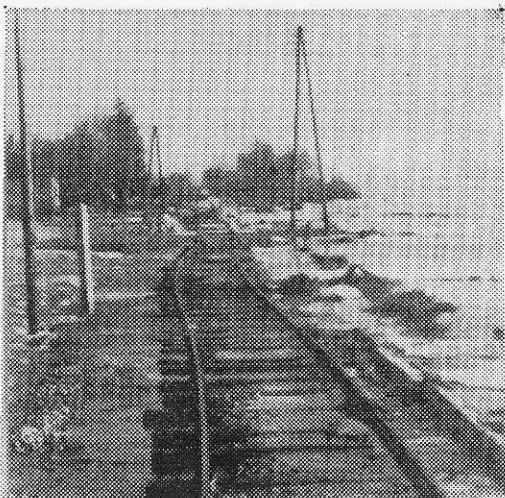
1. ábra.

Jól bevált az ilyen helyen alkalmazott terméskő biztosítás, vagy a lerakott ócska vasbetonalj is. Ennek igen jó példáját mutatja a pápa-csornai vonal 133/135 szelvényében árviztől megtámadott pálya, ahol az időben, a kavicságy védelmére kihordott ócska vasbetonalj a jelentős mértékben megrongált alépitmény ellenére is, az ágyazatot általában megvédte /:1. ábra:/.

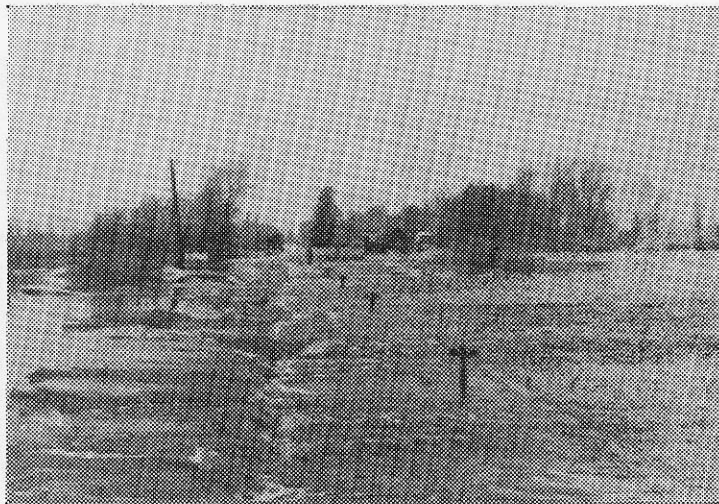
2. ábra.

Viszont e vonal 130/133 szelvényében, Marcaltó állomáson a jeges árviz a sín felett 25-30 cm magasan folyt át, a bal sinszálon a jégtáblák elakadtak, aminek a következtében az ágyazatot az árviz nagyrészen a töltés lábához mosta le /:2. ábra:/.

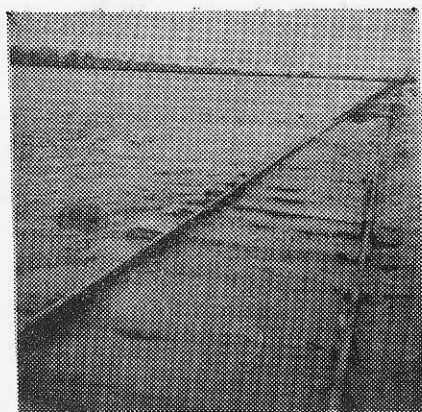
3. ábra.

A bevezetőből már tudjuk, hogy az ideai árviznél egyes kisebb vízjárásu folyóink maximális, eddig nem észlelt vizmagasságot értek el. Ott, ahol a vízfolyás eddig nem töltésezett medrű volt, a nagy vízmennyiség a vasúti pályát teljesen elárasztotta. Ennek jellegzetes képét a Szászberek-Ujszász közötti vasútvonal Tarna- és Tápió összefolyásánál kialakult árvizes pályaszakaszának képe /:3. ábra:/ mutatja.

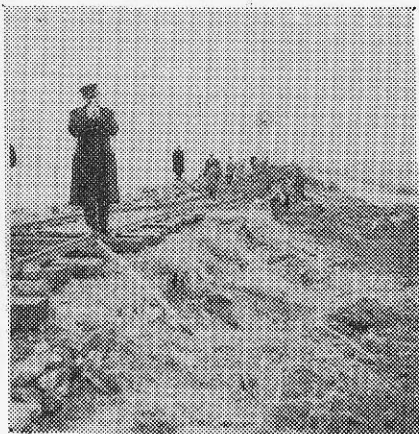
4.ábra.

Az árvíz azon helyeken, ahol a pályát meghaladta, jelentős részben elmosa az alépitményt és az ágyazatot is tönkretette. A víz levonulása utáni hely-

zetképzet az ugyanezen vonal Jászdózsa melletti szakaszának képe mutatja, ahol a Zagyva-Tarna öblözet árvize pusztított /:4.ábra:/

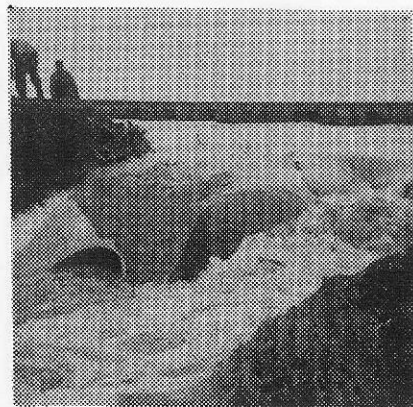
5.ábra.

Az árvizi tapasztalatok közül jellegzetes az, hogy a pályarohgálás általában két fő okra vezethető vissza: az egyik, amikor a pálya egyoldalán kialakult víznyomás átszivárgása a pályát meggyengíti és az a víznyomás következtében átszakad; a másik ok, amikor a pályába beépített mütárgyra nehezedő víznyomás a nagy sebességgel odatóduló víz örvénylő mozgása következtében a mütárgy alatt, vagy mögött okoz kimosást, ami egyben a pálya átszakadását is jelenti. Ennek szemléltető példája az ugyancsak Jászdózsa melletti pályaszakaszon a víznyomás következtében kiszakadt áteresz /:5.ábra:/.

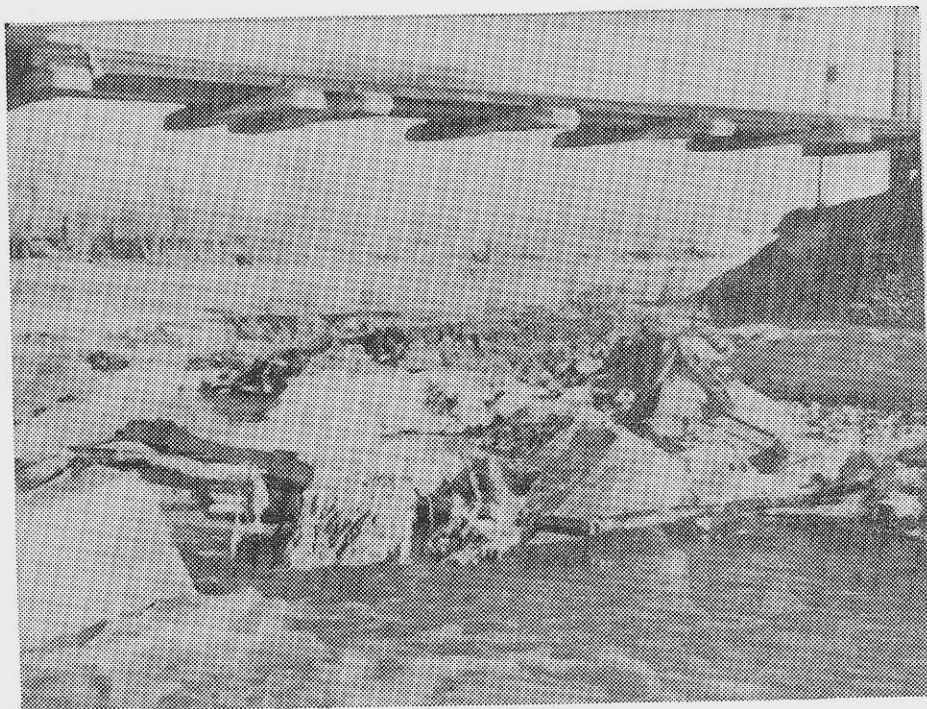
1. ábra.

A víz pusztító ereje mintegy 16 fm töltéssel együtt teljesen elsodort egy 6,0 m nyílású teknőhidat /:1.ábra:/, hasznavehetetlenségig megrongált egy 6,0 m nyílású boltozott hidat /:2.ábra:/ és egy 8,0 m nyílású ferde teknőhidat /:merőleges nyílás: 5,65 m:/, továbbá két darab 0,95 m nyílású fedlapos áteresztőt. Ez utóbbi négy műtárgy helyett is teljesen új szerkezeteket kell építeni. Egy 15,0 m nyílású gerinclemezes vasszerkezetű hid alsó élét meghaladó jeges árvíz a szerkezetet saruiról letolta. A nagy torlónyomás következtében az egyik sinszál el is szakadt. A szerkezet azonban a falazatokon maradt és csupán sarui sérültek meg.

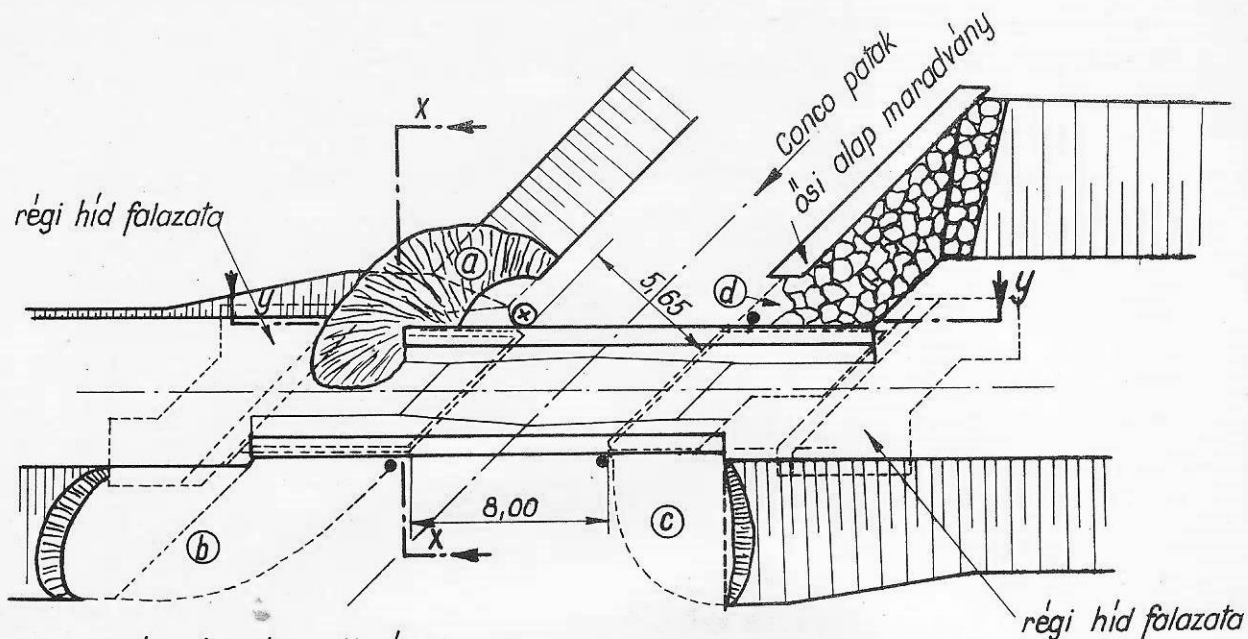
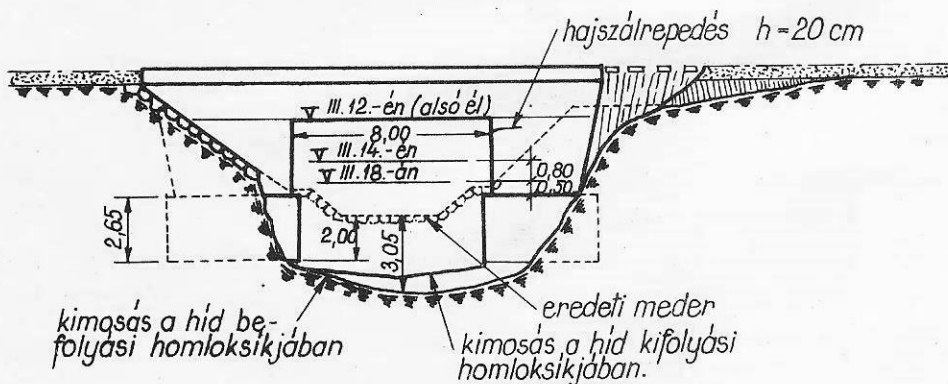
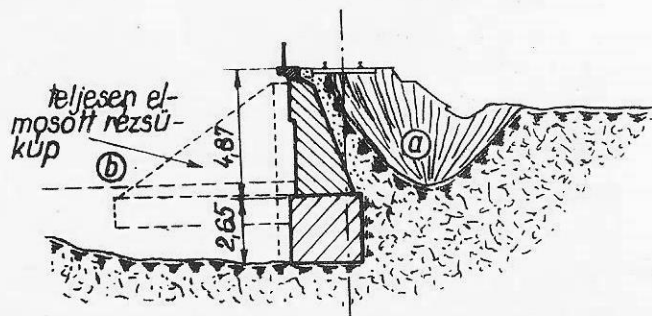
3. ábra.

- a, b, c, d = elmosott részek
- első szondázások helyei
- ⊗ nem, lehetett szondázni a behányt kő miatt

y-y metszet a híd befolyási homloksíkjában.

x-x metszet kimosás a komárom felőli hídfe mögött

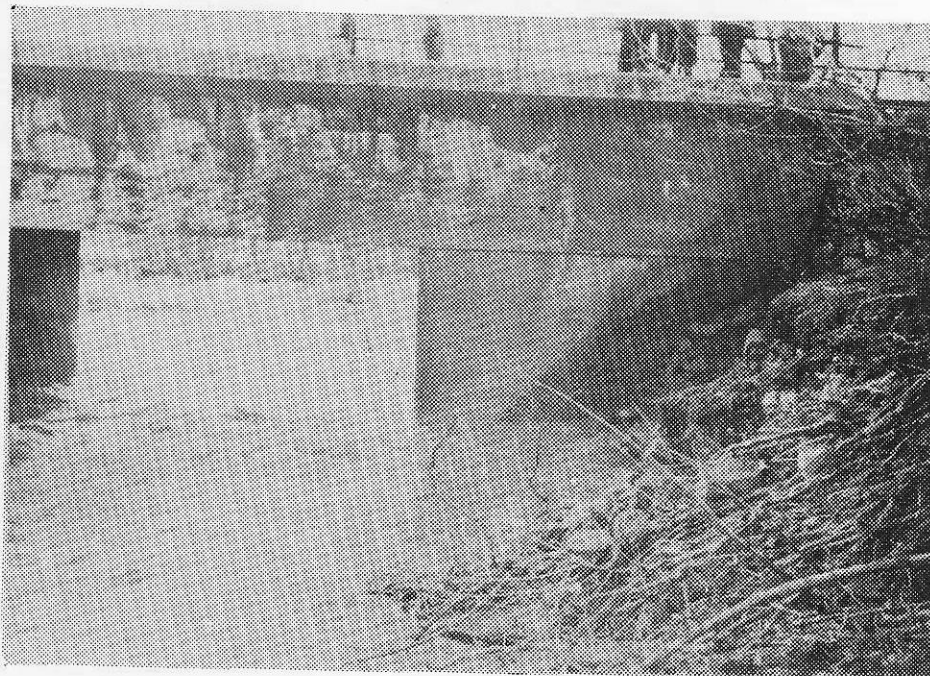
4. ábra.

Egy patakot  $45^{\circ}$ -os szög alatt keresztező pályában fekvő 8,0 m nyílású /:a vízfolyás irányára merőlegesen 5,65 m nyílású:/ vasbeton teknőhidnál a vizállás elérte a szerkezet alsó élét. E rendkívül magas vizállás miatt fel lépő nagy vízsebesség és örvénylő vízmozgás következtében a hid látható sérülése a 3. ábra "a" rajza szerint három töltéslezáró szerkezet /:a, b. és c. jelű kőburkolatú földkup:/ elmosása és az egyik hidfőnél a falazat mögé is behatoló kisebb töltés kimosás volt /:3. ábra c. rajz:/ . A hid betoneból készült falainak látható részein, az egyik hidfő külső oldalán csak igen alapos vizsgálat után felfedezhető /:3. ábra b. rajz:/ mintegy 20 cm hosszú alig látható hajszálrepedés kivételével, semmiféle elváltozás sem volt észlelhető. Így a helyi szervek nem is gyanakodtak arra, hogy a víz esetleg a hid alapjait is alámoshatta. A hid befolyási oldalát a 4. ábra, a kifolyási oldalát az 5. ábra mutatja, a rongálódás bekövetkezte után két nappal már bizonyos mértékben lecsökkent vizállás mellett.

A helyreállítást a hiányzó töltésrész és lezárókupok helyének kővel való feltöltésével meg is kezdték. Arra, hogy a meder kimélyülése és az alapok kimosása is bekövetkezett, csak a rongálódás után két nappal, a nagy vízsebesség miatt ugyan még ekkor is elég nehezen végrehajtott tájékoztató szondázás mutatott rá. Ennek alapján az volt megállapítható, hogy a mederfenék a

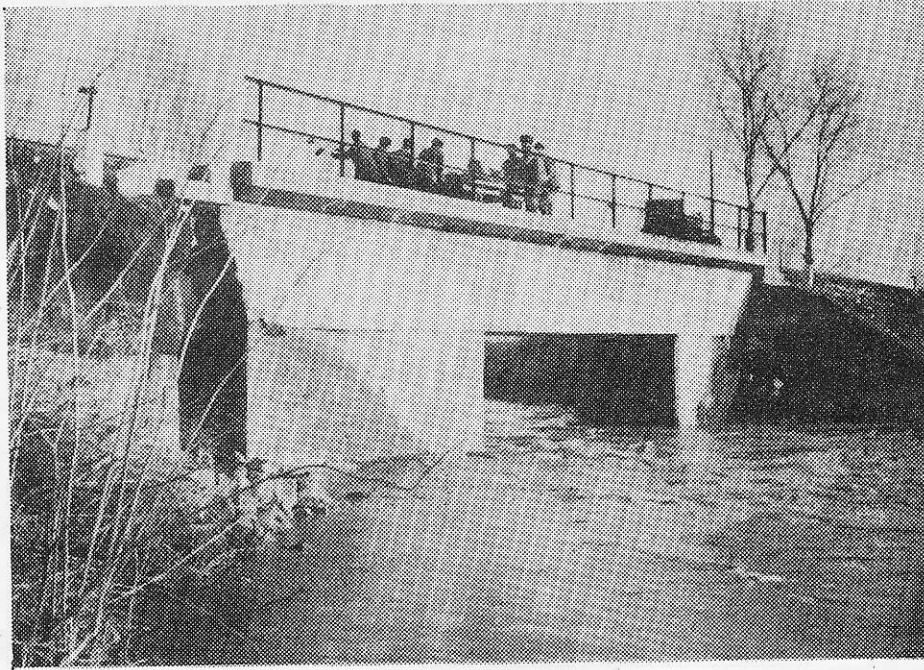
5. ábra.

falak tövében már az alaptest alsó síkjáig lemélyült. Azon a helyen azonban, ahol a kimosás a legnagyobb volt és az 70-80 cm mélyen már az alap alsó síkja alá is lehatolt /:3. ábra b. rajz:/, a töltés kiegészítése céljából ezideig már behányt terméskő miatt szondázni már nem lehetett. Így egy, a hid használhatóságát eldöntő tényező megállapítása nem történhetett meg. A fenti megállapítás alapján is nyilvánvalóvá vált azonban az, hogy a hid forgalomba helyezéséhez nem elégséges csupán a rézsűkupok helyére készített földhányás, hanem az alaptestek elé is, legalább 50 cm magasságig feltétlenül kőhányást kell létesíteni. A hidat március hó 15-én 18,30 órakor forgalomba helyezték, miután a rézsűkupokat és a töltéshiányt feltöltötték. Nem készült el azonban erre az időre még az alapok előtti kőhányás. Mintegy 14 órai forgalom után az alámosott alaptest megmozdult, a korábban alig észlelhető kicsiny hajszálrepedés 16-án 10 óra tájban mintegy 1,5 mm szélességűre megnyílt és a hidfőnek a hid alatti felületén, annak félszélességére kiterjedően is jelentkezett. Ez a jelenség világosan mutatta már, hogy a hidfő egyik vége süllyed. Miután a repedés egyelőre nem növekedett, a forgalmat 10 km/óra sebességgel fenntartották, de a sebességkorlátozás betartásának biztosítása érdekében a vonatokat a hid előtt megállították. Az alaptestek előtti kőhányás sürgős folytatását, az alaptestek alsó síkja felett most már nem 0,5 hanem 1,0 m magasságig rendeltek el, hogy az alapok az esetleges elmozdulás ellen jobb támasztást kapjanak. Ugyanekkor azonban már intézkedés történt arra is, hogy a megbizhatatlan fal tehermentesítése végett a hid fölé egy provizóriumot építsenek be. A kőhányás készítése közben, amikor is annak a víz alatti helyes elhelyezkedését szondázással vizsgálták, nyert megállapítást, hogy a hid szóbanforgó alapjá-

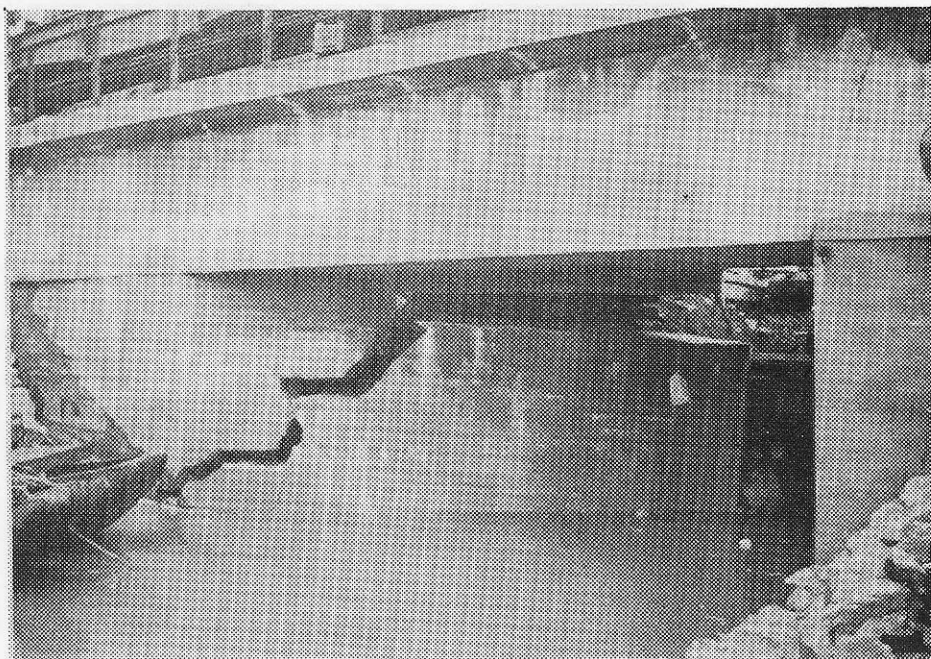
6. ábra.

A forgalom beszüntetése után a fal süllyedése egyre nagyobb ütemben fokozódott. A repedés a forgalom leállítása után 12 órával 6-7 cm-re, további 12 óra múlva pedig - a 6. ábra szerint - már 50-60 cm-re nőtt meg és a hidfő egész hidalatti része lesüllyedt. Az áthidaló szerkezet mindezek ellenére továbbra is helyén maradt. Azt csupán az ábra baloldalán látható, hosszan hátranyuló párhuzamos szárnyfal alá nem mosott része tartotta meg a lebillenés ellen.

A kimosás méreteire nézve jellemző adatként érdemes megemlíteni, hogy a kimosás helyére 50 kocsi terméskő és nagyobb mennyiségű használt vasbetonalj került felhasználásra.
