BETONALJAVÍTÁSI MÓDSZEREK

**Az 1990 - 1991. évi aljavitási konferenciák
és bemutatók anyaga**

A Sínek Világa különszáma

1992

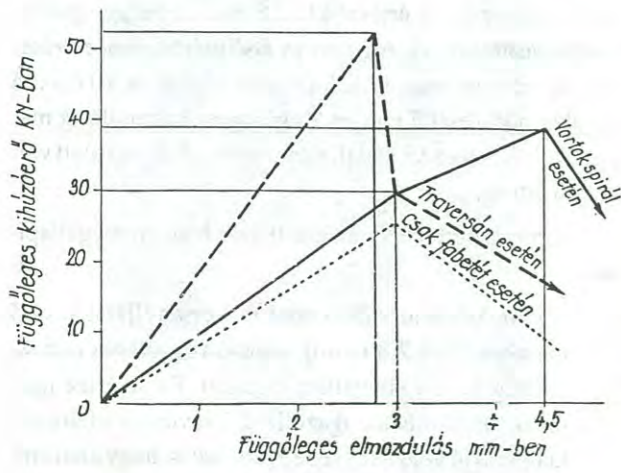
A Vortok spirál igaz, hogy valamivel kevesebb függőleges kihúzóerőt bír el, de ez az erő a 2,8 mm-es elmozdulás helyett 4,5 mm-es függőleges elmozdulásig egyenletesen nőtt anélkül, hogy a kötés károsodást szenvedett volna.

A mérési eredmények és a technológia egyszerűsége feltétlen azt igazolja, hogy a Traversan és más aljavitási módszerek mellett a Vortok spirál használata indokolt. A mérési eredményeket a 6. ábra szemlélteti.

6. ábra
Kihúzási kísérletek mérési grafikonja

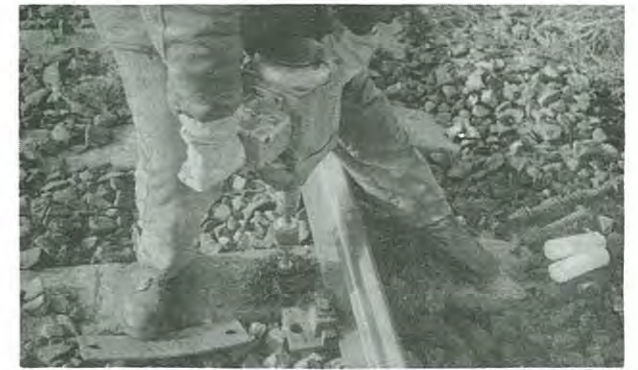
Az 1960-as évek közepén, sőt az 1976-ban beépített L illetve LX jelű betonlajaknál - elsősorban a 400 m sugarú ívekben - olyan hibákkal találtunk a Székesfehérvár-Celldömölk fővonal Veszprém-Várpalota vonalszakaszán, melyek megszüntetése nem tűrt halasztást. Ezek a hibák: az egyes csavarbiztosító gyűrűk eltörtek, az alátétlemezek meglazultak, a síncsavarok elgörbültek

7.ábra
Fabetét széttronszolása

vagy elszakadtak az évi átlagos 10 millió tonna terhelés következtében.

A Vezérigazgatóság 109922/1983.6.B.számú rendelete alapján a Kecskeméti Pályafenntartási Főnökség úttörő közreműködésével lehetővé vált ezeknél a még egyébként kifogástalan betonlajaknál a fabetétek kicserélése hullámos műanyag betétre.

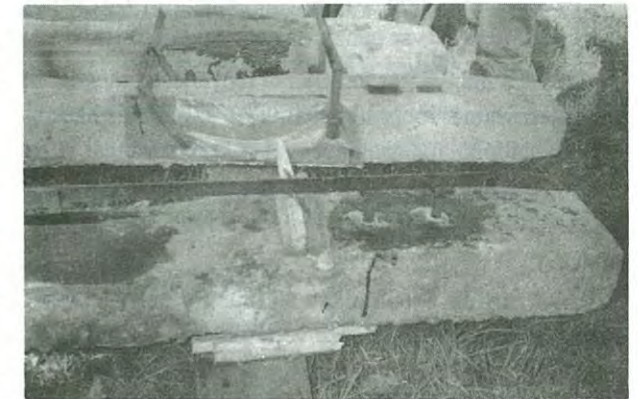
A 41. ábrán látható, hogy milyen komoly sérülést is ki lehet javítani ezzel az eljárással. Egyik alj javítás előtt, a másik már kijavítva, a zsalu még az aljon látható. Ilyen nagymértékű csorbulásnál természetesen keresztmetszeti teherbírásnövelés előfordulhat.

41. ábra
Betonalj felület javítás előtt és után

A lábatlani gyárban törőpróbán megvizsgált javított aljak az új aljakéval egyenértékű szilárdságot mutattak.

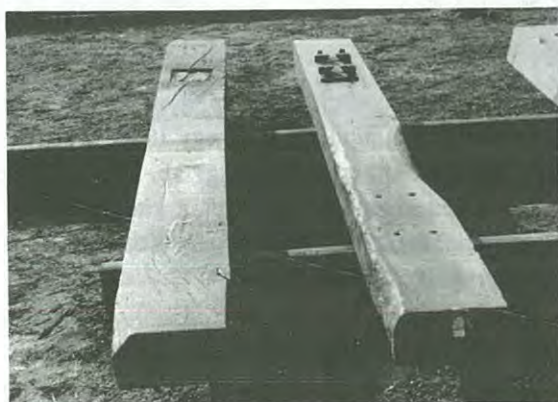
A 42. ábrán a jobb oldali alj kijavítva, előfúrva, sőt egyik oldalon már fellemezelve látszik. A bal oldali alj egyik fele kijavítva, a repedések kitérítve látszanak. A másik felén az eredeti állapot, berágódott lemez alatti rész figyelhető meg.

42. ábra
Javított és javítatlan talpfa

Az alj felületkezelésén kívül a csavar furatait is ki kell kenni. Ezzel a megoldással az alj víz és ásványi anyagokkal szembeni ellenállása lényegesen megnövekszik, az alátétlemez alatti berágódás is megszüntethető. Kb. 5 %-os (120.-Ft-os) költséggel a 30 %-os élettartam növelés elérhető.

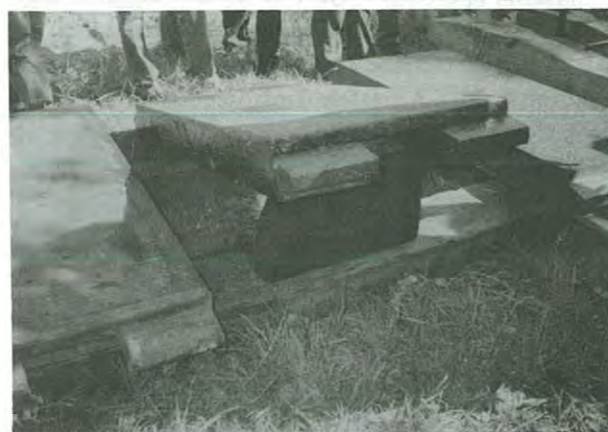
A 43. ábrán a sérült "Bodan" elemek javítása, a felület műgyantával való kezelése látható. A baloldali a sérült, a középső már javított elem.

43. ábra
Bodan útátjáró elem javítása

A műgyanta bevonat az útátjáró elemeknél is csökkenti a zárlat, a biztosítóberendezési zavar lehetőségét, tehát ilyen szempontból is előnyös.
