| <b>János Kassai</b> – Fight against rain, flood, silt flow from Komárom to Salgótarján | 2 |
| <b>Gyula Bánkuti, Attila Dobos, Tamás Karácsony</b> – Damages caused by flood and rainfall and their restoration on the line network of Miskolc Areal Centre | 6 |

## Küzdelem esővel, árral, iszapáradattal Komáromtól Salgótarjánig

## Árvíz és esőzés a Miskolci Területi Központ vonalhálózatán

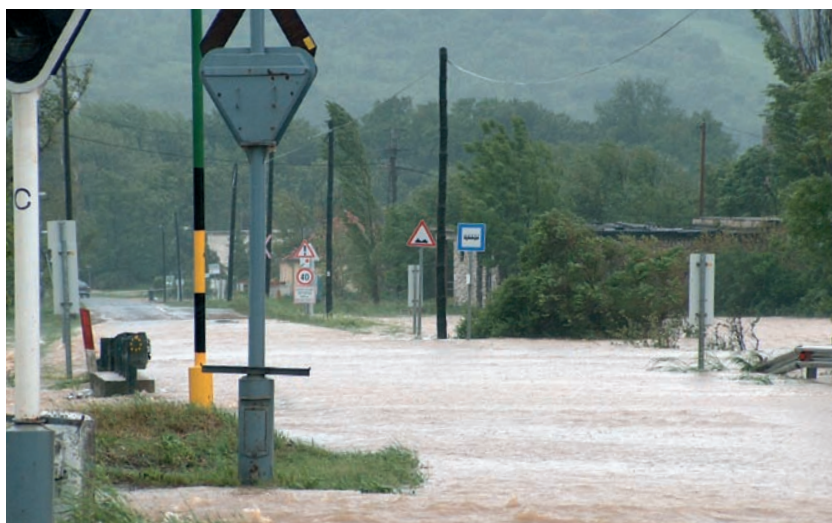
1. ábra. Csókakő – útátjáró víz alatt

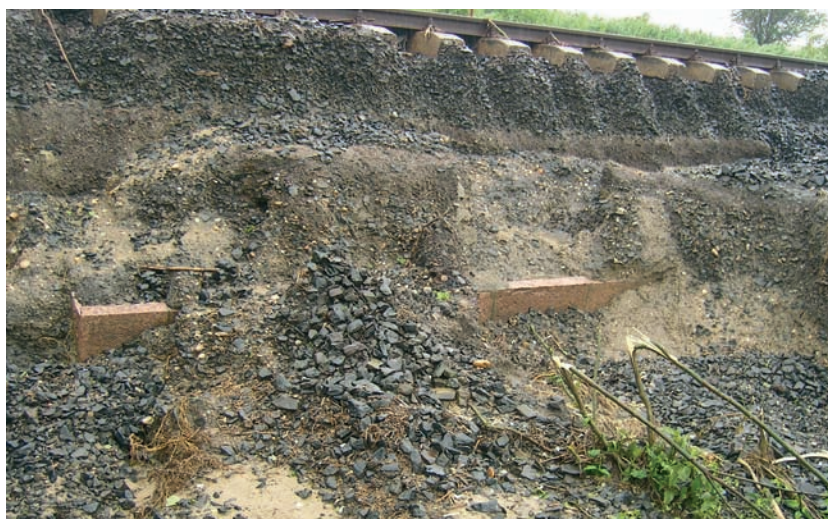
A Székesfehérvári Alosztály területén, a komáromi vonalon, a Bodajk és Kisbér közötti 20 kilométeres szakaszon okozott több helyen károkat az árvíz. Bodajk állomás Mór felőli váltóköri területét beborította a víz. Csókakőnél a Mór–Bodajki-vízfolyás a megállóhelyet és az útátjárót is elöntötte (1. ábra). Bakonysárákány és Kisbér között pedig a töltésrézsűt mosta el a hömpölygő

2. ábra. Elmosott töltésrészű Bakonysárkány és Kisbér között

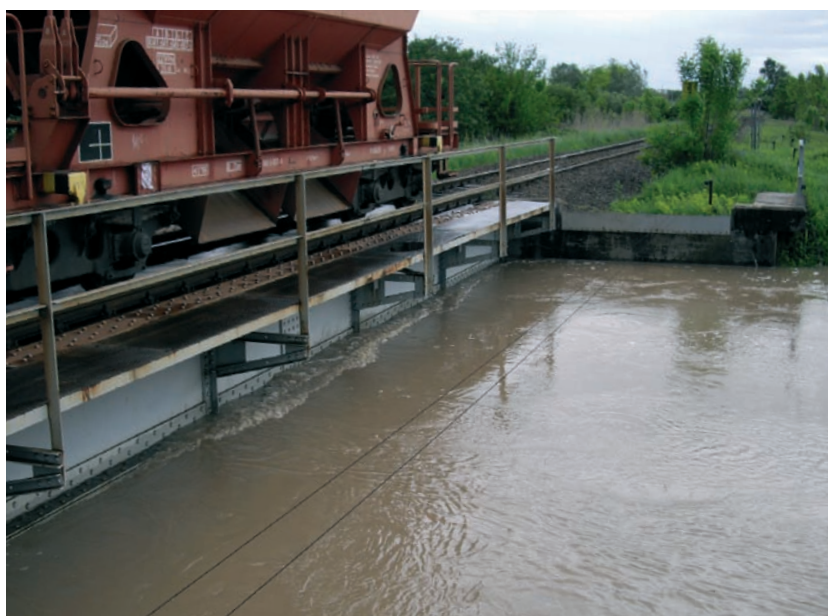
3. ábra. Apc-Zagyvaszántó állomások, a Szuha patak leterhelt hídja

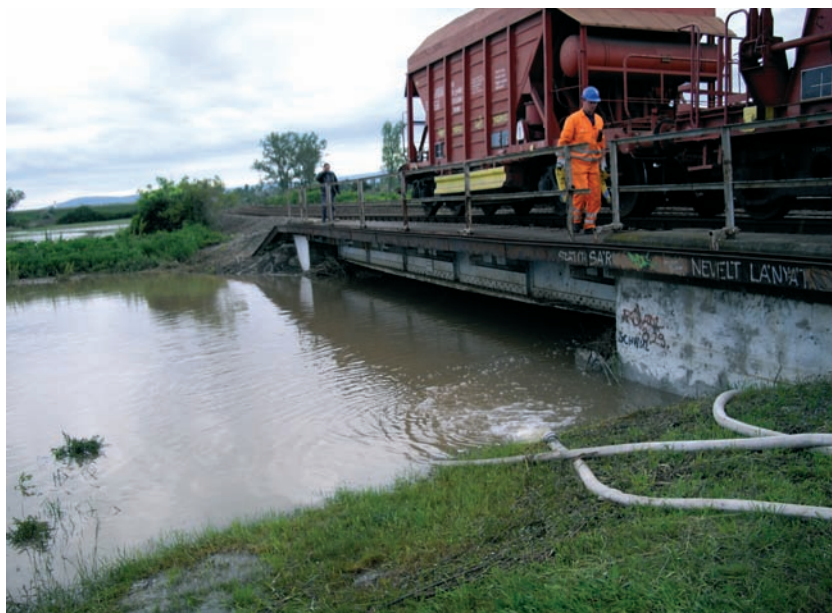
4. ábra. A Heréd patak zúzottkővel megrakott kocikkal leterhelt hídja

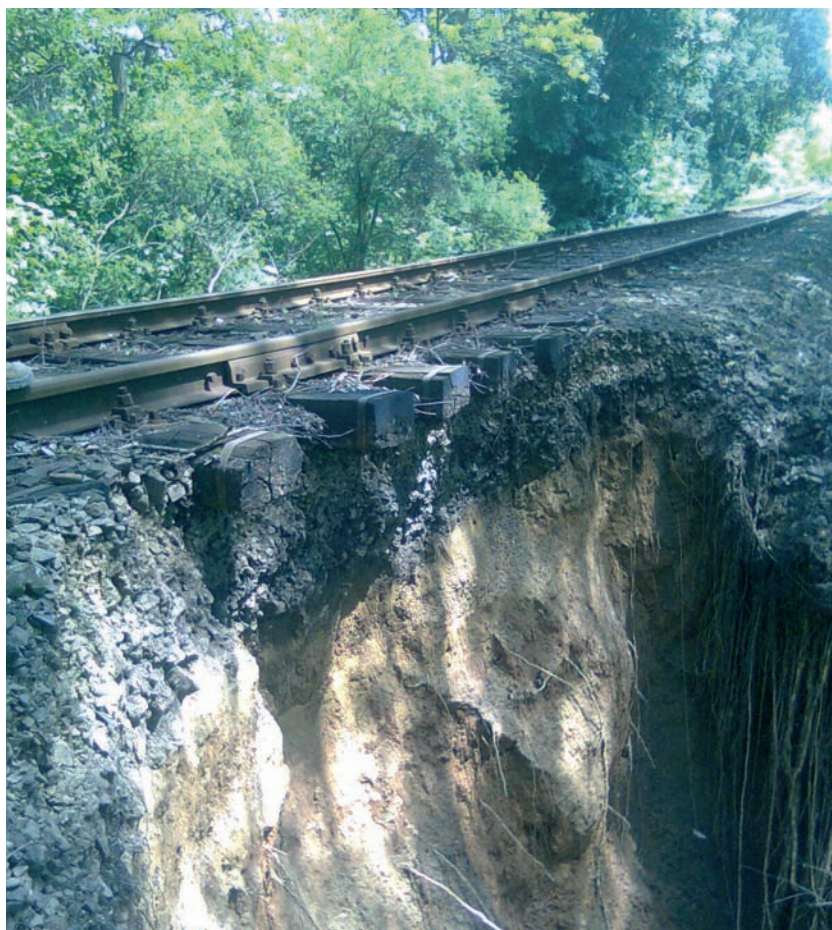
A hosszú ideig zuhogó eső azonban a magasabban fekvő részeket sem kímélte, így Nógrádkövesd és Magyarnándor között a vágányt hosszabb időre kellett lezárni, mint az árvíz által elöntött pályaszakaszokat. A 367–370-es szelvények között a hegyoldalról, a letarolt erdő helyén levő szántóföldön az akadálytalanul lezúduló víz lemosta a termőtalajt. A sáros áradat elöntötte a pályát, a hordalékot lerakta a két sín között, a sínkorona futófelületéig feltöltve a vágányt. A felépítményt GO-4-es ágyazatkotró géppel lehetett megszabadítani az iszaptól. A munka végéhez közeledve már a szabályozógéppel vonultak ki a munkaterületre, amikor a korábbiaknál is nagyobb veszélyhelyzetet észlelt a személyzet. A 370-es szelvényben lévő áteresznél lecsúszott a rézsűfelület (5. ábra). A csúszólapon a sín alatt indult, és a töltés aljánál a földtömeg ma-

5. ábra. Nógrádkövesd és Magyarnándor között lecsúszott a részsífelület, a földtömeg magával sodorta az átereszt is

gával sodorta az átereszt. A hasonló eset megelőzése érdekében a helyreállításakor az eredeti áteresznél jóval nagyobb átmérőjű, 1500 mm-es Tubosider csövet építettünk be. Lassította a helyreállítást, hogy a munkaterületet csak vasúton lehetett megközelíteni, és itt is a 170 kN tengelyterhelésre alkalmas vasúti pályán kellett kijuttatni az ezt meghaladó tengelyterhelésű Kirov vasúti darut.

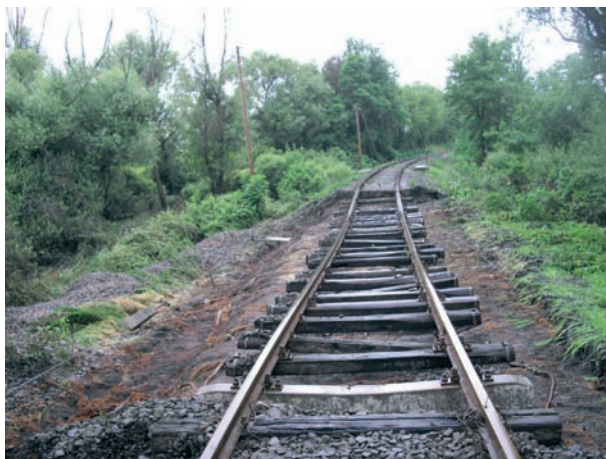
A 78-as vonalon Szécsény és Ipolytarnóc között három helyen bontotta meg az ágyazatot, a rézsút, illetve az alépítményi koronát a felgyülemlett víztömeg, és volt, ahol a szomszédos birtokon rakta le a zúzottkővet (6. ábra). Máshol a keresztező út melletti árok nem volt képes elvezetni a vizet, ami az útjárároban folyt tovább. Volt, ahol a víz kimosta az ágyazatot, majd vízesésként hömpölygött le a megbontott részsűn (7. ábra). A helyreállítás során több helyen nemcsak zúzottkőpótlásra volt szükség, hanem a földművet is helyre kellett állítani, illetve talpfákat kellett cserélni.

6. ábra. A pályán átfolyó víz által elmosott ágyazat Szécsény közelében, a 78-as vonalon

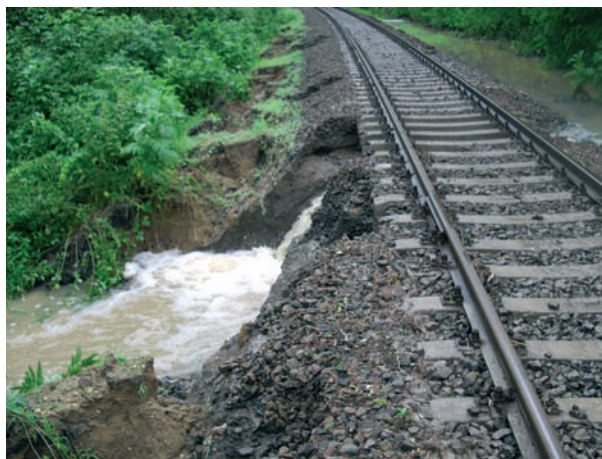
7. ábra. Vízesszerűen bukkott át a víz a töltéskoronán Szécsény közelében

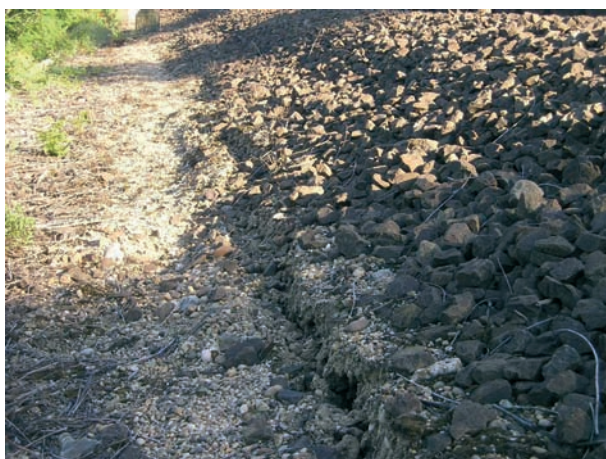
Verőce előtt mintegy 700 m hosszúságban csúszni kezdett a töltésrész (8. ábra). Egy közel 10 m hosszú szakaszon a pad-

kán is repedés jelent meg, s ugyanott a 100 km-es sebességre alkalmas pályában nagy irány- és fekszínhiba alakult ki, sőt a vágányt megtámasztó betonelemek is elmozdultak. Itt 20 km/h sebességkorlátozást kellett bevezetni. A hiba kijavítására a töltés megerősítése a legkézenfekvőbb megoldás; a georács nagyjából vízszintes helyzetű beépítése és geotextília alkalmazása a víz mielőbbi elvezetése érdekében.

8. ábra. Megcsúszott a rézsűfelület, hosszanti repedés a padkán Vác és Verőce között

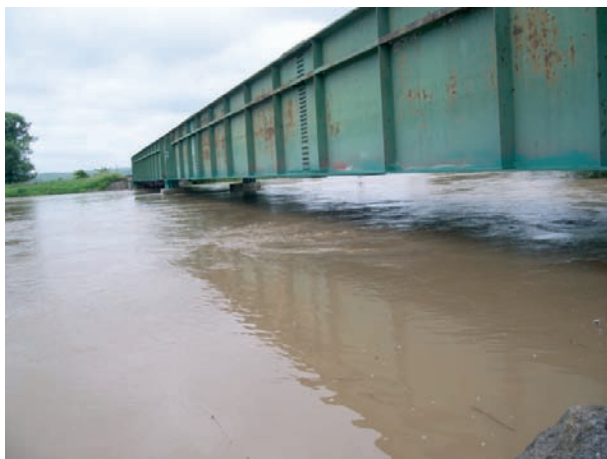
1. ábra. Kazincbarcikai Sajó ártéri híd leterhelése

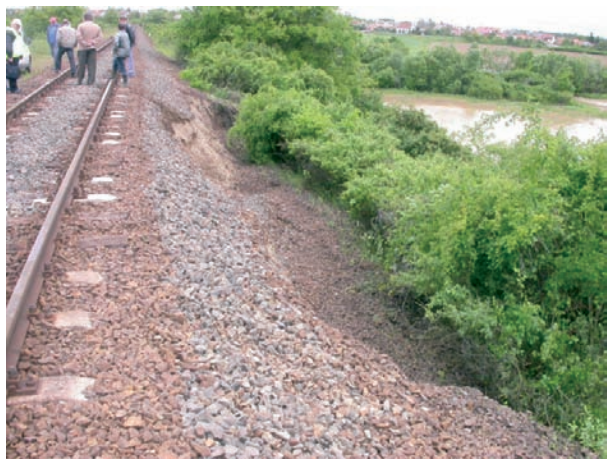
3. ábra. Rézsűcsúszás Olaszliszka, Tolcsva és Sárospatak között

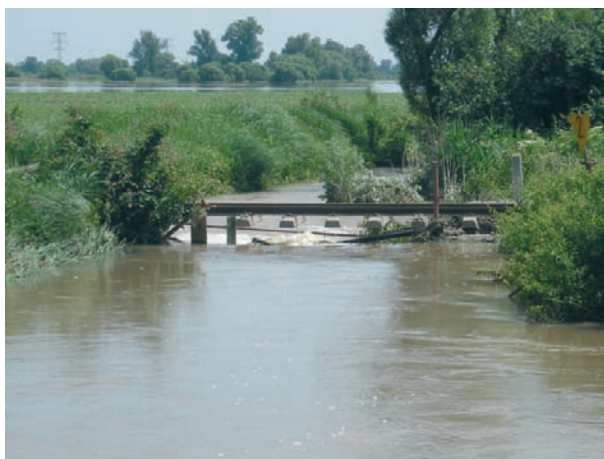
7. ábra. Az áteresz árvíz alatt

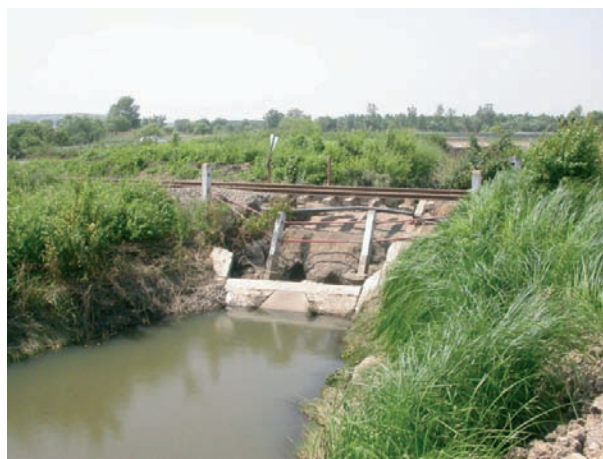
8. ábra. Áteres az árvíz után

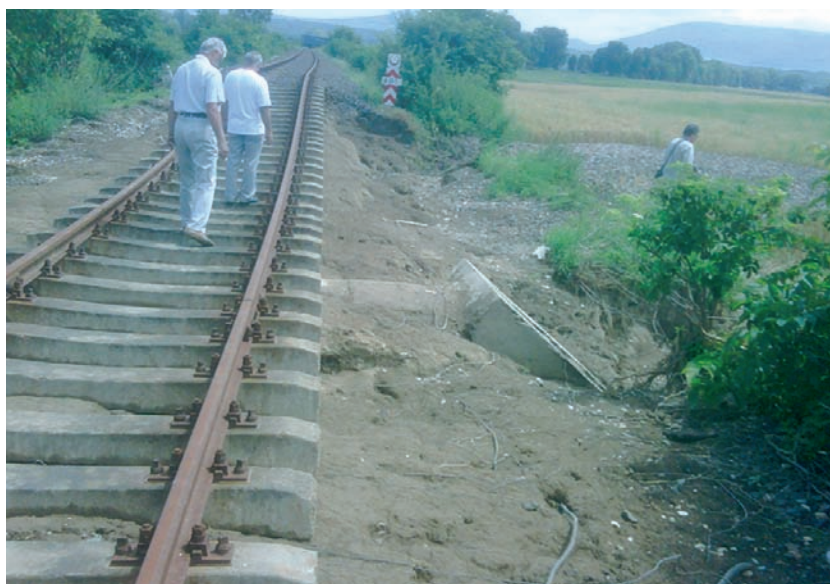
12. ábra. Az elmosott pályaszakasz a 484+100 – 484+48-as szelvényben

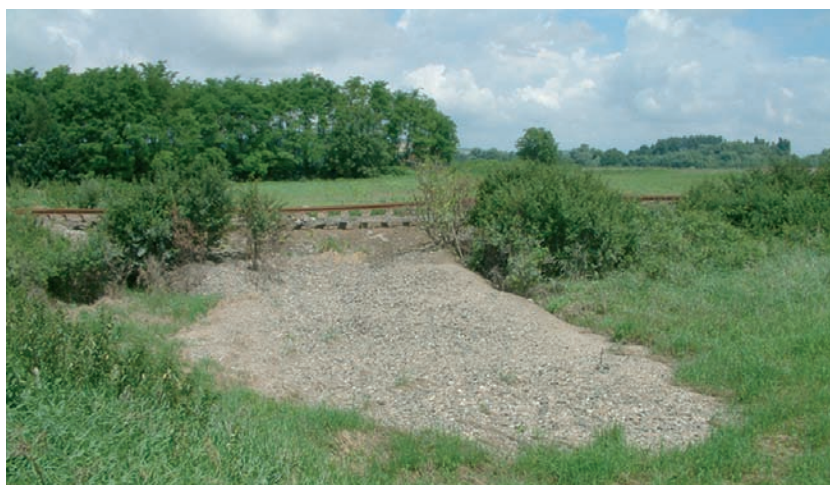
13. ábra. Az elmosott pályaszakasz a 482+00 – 482+30-as szelvényben

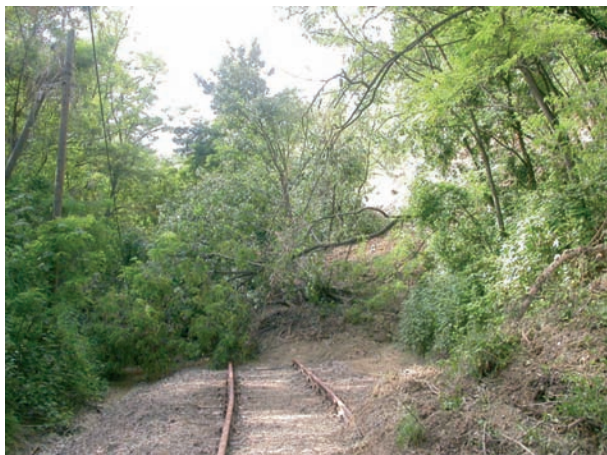
14. ábra. Az 537–539-es szelvény megcsúszás után

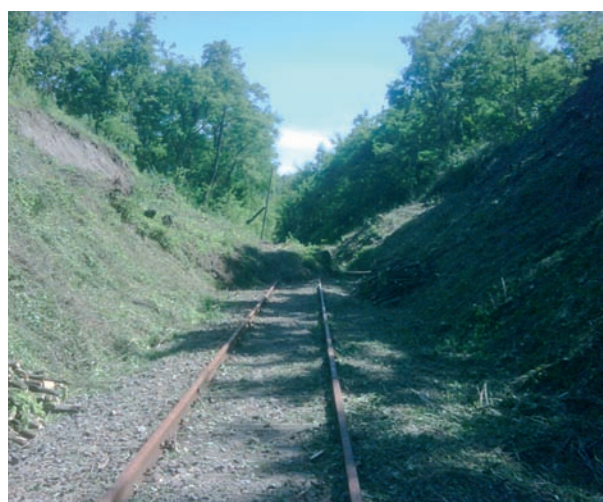
17. ábra. Az 520–521-es szelvény – rézsűcsúszás

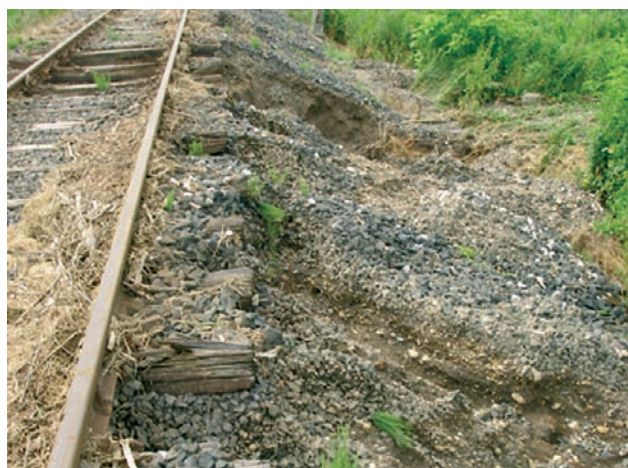
4. ábra. Pályaállapot Andocs megállóhelynél június 16-án

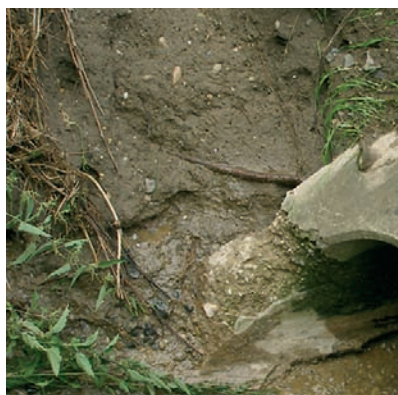
5. ábra. Csőáteresz fejelemének elmosása

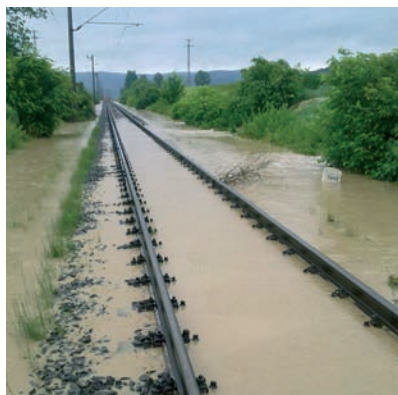
15. ábra. Pályaelöntés Csurgópusztánál

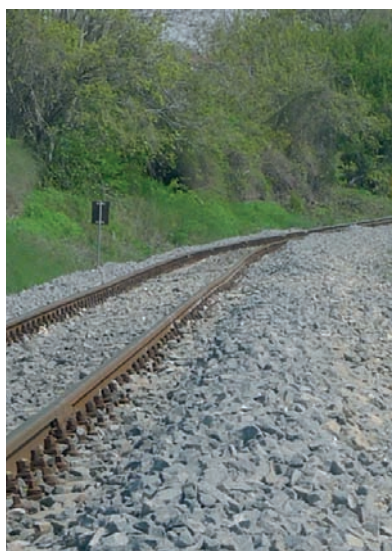
1. ábra. Forgalombiztonságot veszélyeztető pályahiba

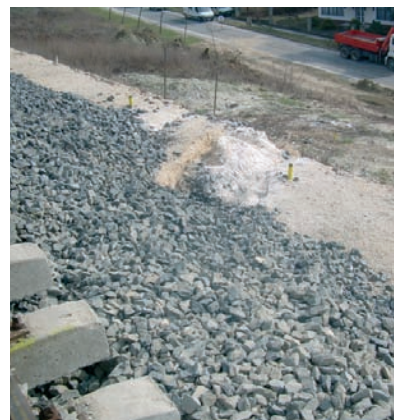
3. ábra. A fekszinthiba melletti ágyazathiány

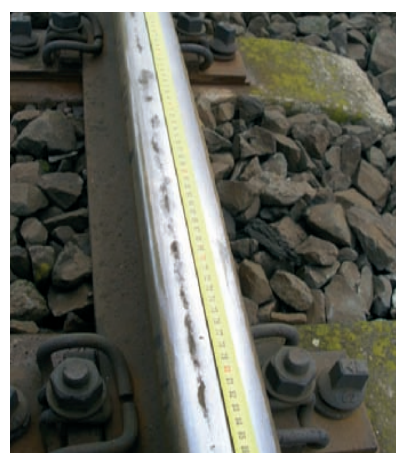
1. kép. HC hiba Ebes–Debrecen között

2. A dolgozók több munkacsapatban elindultak, és mivel a nyíltvonali hibák pontszerűek voltak, felhevederezték két-két csavarral, ahogy ez korábban UH-s hibáknál történt, és történik ma is. Ezt,

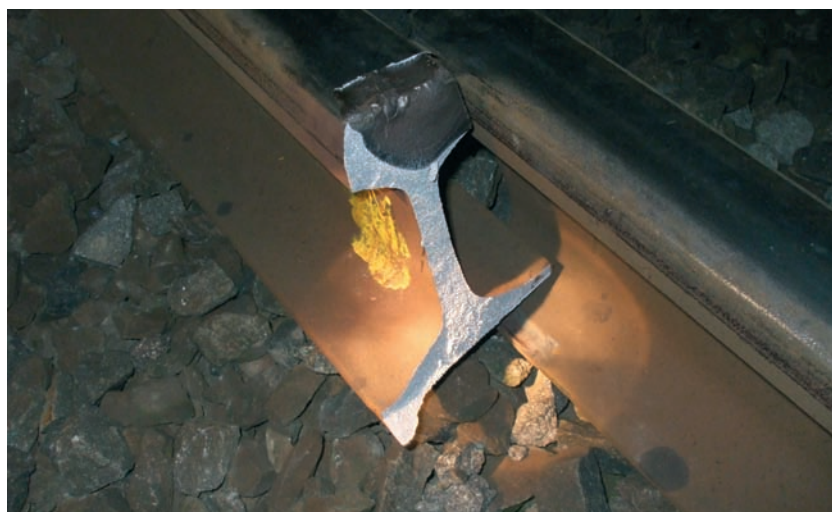
6. kép. Példa a friss törésre I.

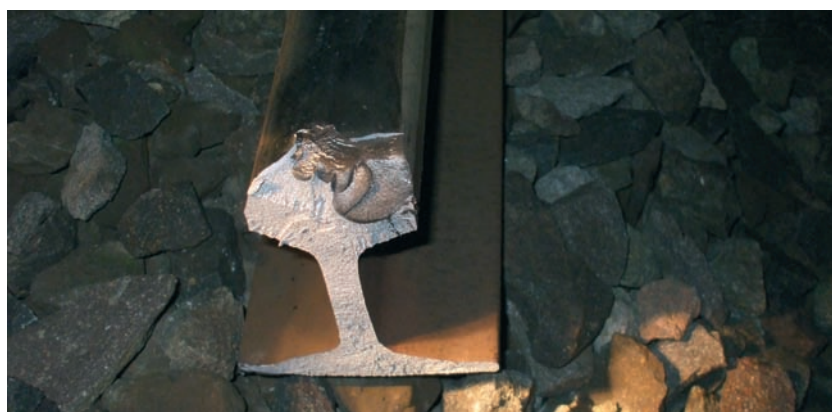
7. kép. Példa a friss törésre II.

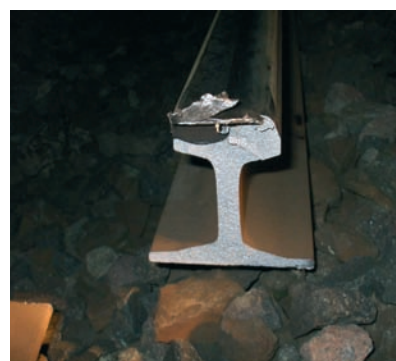
8. kép. Példa a friss törésre III.
