<b>Vólentné Sárvári Piroska</b> – Köszöntő	1
<b>Szabó József</b> – Kitérők működtetése, üzemeltetése (2. rész)	2
<b>Horváth Róbert</b> – Vissznereményi anyagok beépítése nagygépes technológiával	10
<b>Dr. Kiss Csaba PhD</b> – Sínjej-repedezettségi hibás kitérők javítása kisgépes technológiával	12
<b>Michael Mach</b> – Az ÖBB Infrastruktur AG karbantartási stratégiája	16
<b>Both Tamás, Virág József</b> – Pályavasúti szakmai nap a FÜSTI-ben	20
<b>Dr. Wolfgang Schöch</b> – Sínelületi hiányosságok megelőzése és megszüntetése	24
<b>Lukas Prettner</b> – Head Check meghibásodások miatt szükséges karbantartásokat csökkentő műszaki fejlesztések a vasúti síngyártásban	28

## Kitérők működtetése, üzemeltetése (2. rész)

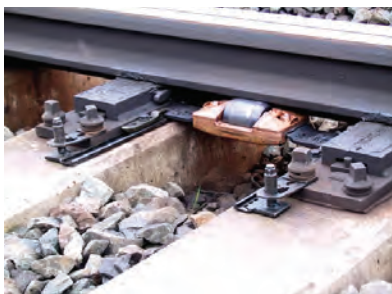
24. ábra. Austroroll (osztrák) csúcssíngörgő

Az Európában alkalmazott fontosabb, aljközbe szerelt váltógörgő típusai láthatók a 24–26. ábrán.

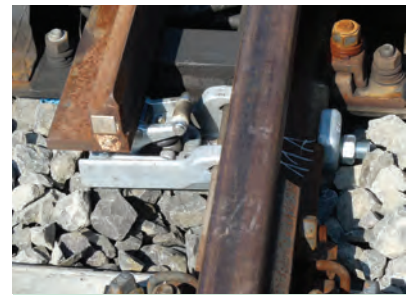
26. ábra. Saferoll (osztrák) csúcstípustalpa görgő

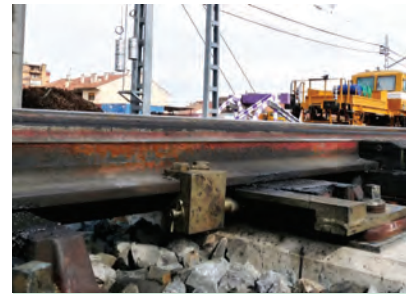
27. ábra. A csúcstípustalpa lengését csillapító készülék

meg a káros rezgések, de főleg a lengések veszélye. Egyes vasutak ennek a lengési folyamatnak a kompenzálása érdekében a csúcssínekre csillapító szerkezeteket szerelnek  $V > 200$  km/h esetén (27. ábra).

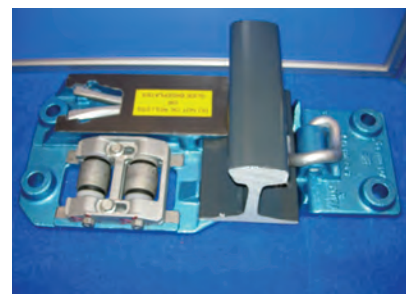
28. ábra. Schwihag (német) csúcstípustalpa görgő

- A sínészékbe beépített fix görgők (szabályozható magasságállítással) készülnek.
- Kiemelési magasságok: 3–6 mm (a sebesség függvényében változtatható).
- A VAMÁV Kft. által rendszeresített SP rendszernél a zárszerkezet konstrukciója miatt ez 3 mm értékben maximalizált. Váltó sínészékbe épített váltógörgő szerkezetek láthatók a 28–30. ábrán, ezek jellemzői:

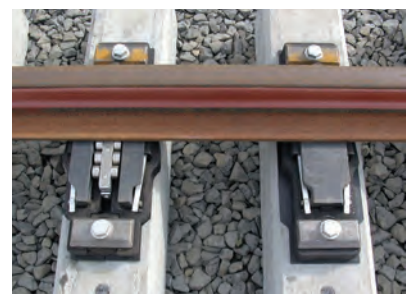
29. ábra. BWG (német) csúcstípustalpa görgő

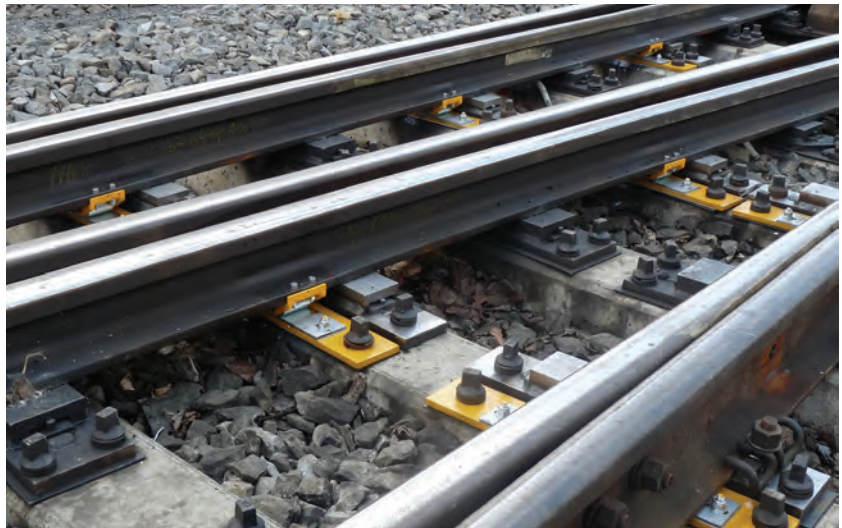
30. ábra. B 60 MT (MGV magyar csúcscsínörgő)

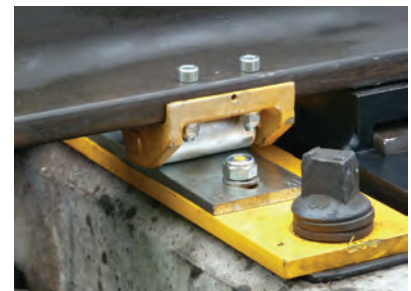
31. ábra. Sínszék mellé szerelt görgő

- A görgős csúcssíntovábbító szerkezetek kikerülnek az aljközökből (lekicsinyítve kerülnek a sínészék mellé), és nem akadályozzák a nagygépes vágányszabályozási munkákat (31–32. ábra).
- A csúcssín az átállítási folyamat befejezése után visszahelyeződik a sínészékre, nem marad kiemelten, így káros rezgések, lengések nem keletkeznek rajta.
- A csúcssín mozgatása közben függőleges marad, nem csavarodik.
- A szerkezet elemei könnyen elhelyezhetőek, egyszerűen és gyorsan szerelhetőek, cserélhetőek.
- Nincs meghibásodás normál üzemi körülmények között.

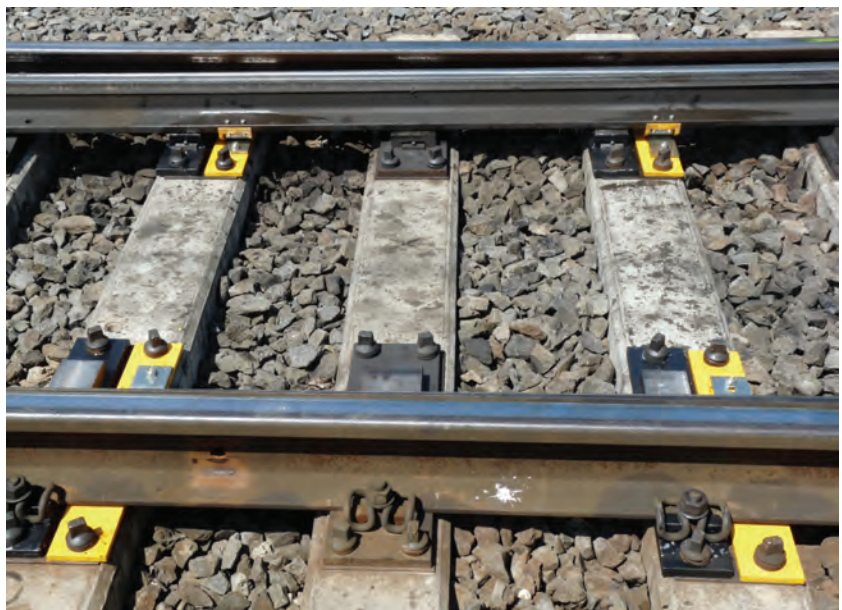
32. ábra. Sínszék mellé szerelt görgők

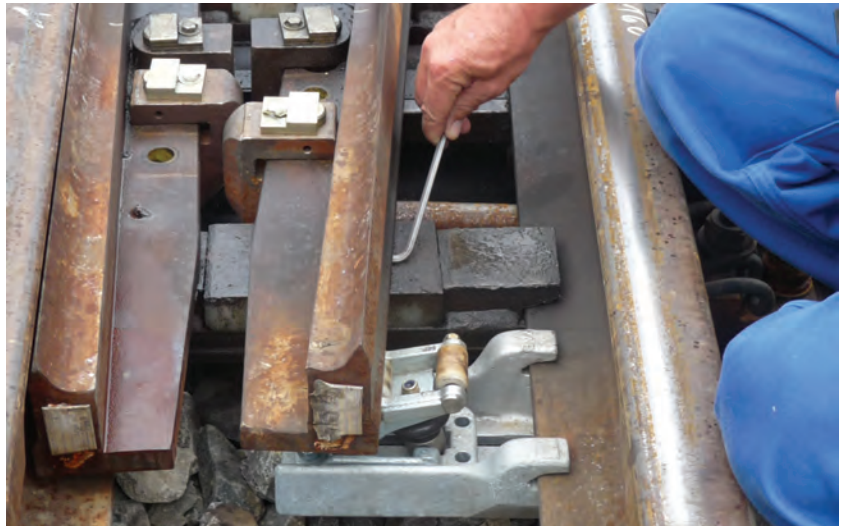
37. ábra. B 60 XIV. rendszerű kitérő középső csúcsúsnjei

Az átszelési kitérők középső csúcstípustalpai, mivel nincsenek zárszerkezettel megfogva, nagyfokú kiemelés esetén (5–7 mm) hajlamosak a vízszintes hosszirányú tengely mentén, a csavarodásból adódó komolyabb alakváltozásra. Ez erősen kihat a váltóállításra, illetve az állítóerőkre. Az előző pontban felvázoltak alapján ez az 54-es rendszerű átszelési kitérőknél még erőteljesebb (37. ábra).

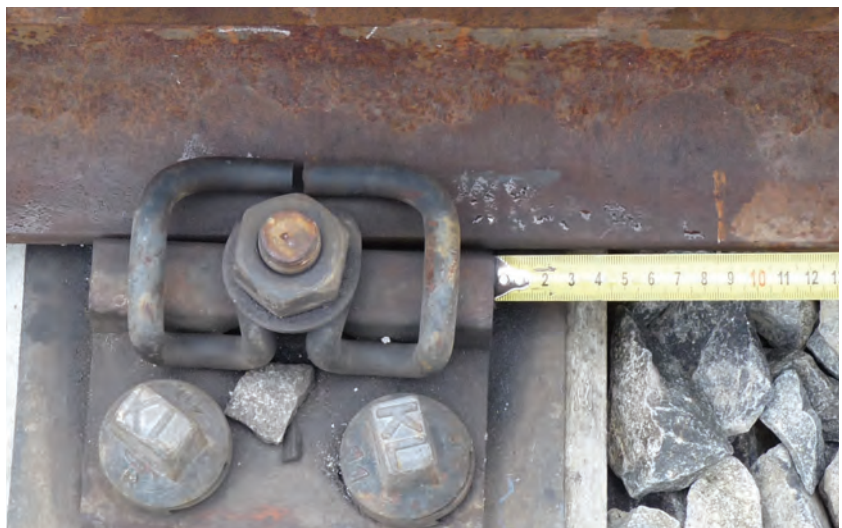
38. ábra. Elferdült vasbeton alj

A 38. ábrán látható állapotot a helytelenül elvégzett KIAG-os szabályozás idézte elő. Mivel ezen az aljon van a csúcstípustalpa függőleges leeresztésének első helye, így az elferdített alj alátétlemezeinek bordái teljes

Mivel a 38. ábrán bemutatott esetről ismerjük az alj ferdeségét (ebből adódóan számíthatjuk annak radiánban meghatározható szögértékét), a csúcscsín hosszát, a talpgyengített sín inercianyomatékát, a sín rugalmassági modulusát, így a ferdülés által okozott erő (csúcscsínben kialakuló visszamaradó erő) értéke számíthatóvá válik.

Az adott esetet vizsgálva a csúcscsínben – egyenként – olyan feszülés alakult ki, amely  $\pm 0,7$  kN több/kevesebb eredményezett.

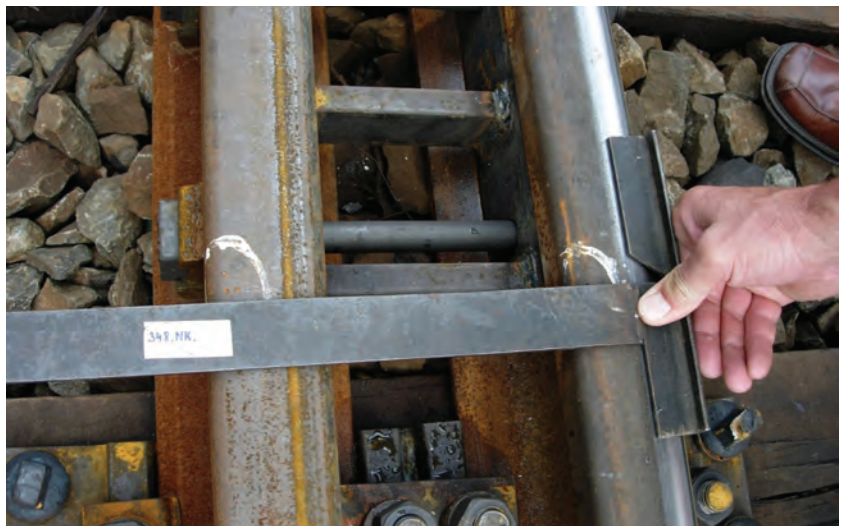
39. ábra. A csillagpontok helyzetének ellenőrzése az újonnan beépített félváltónál

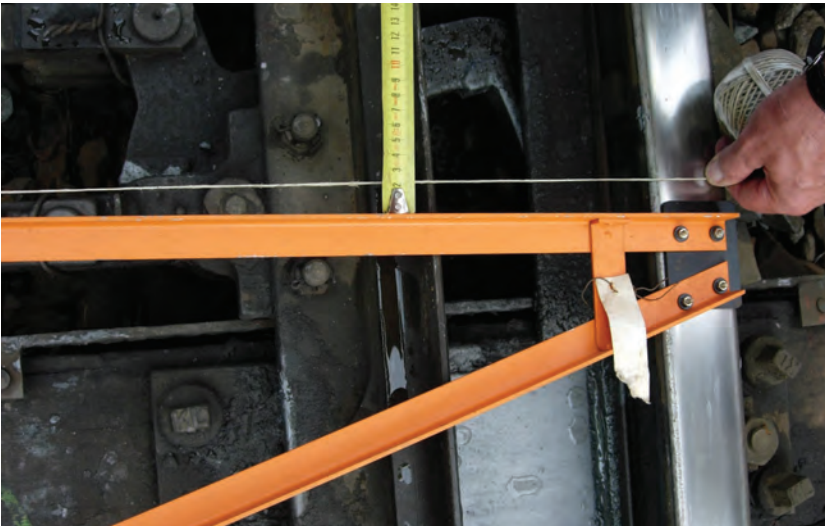
40. ábra. A két félváltó egymáshoz viszonyított helyzetének ellenőrzése

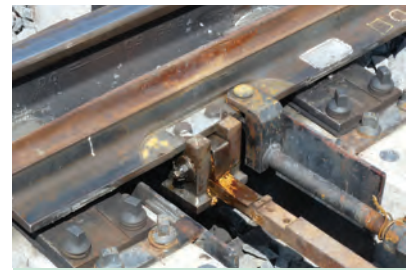
41. ábra. Az 54-es rendszerű átszelési kitérőknél jellemzően zárnyelves szerkezetek vannak

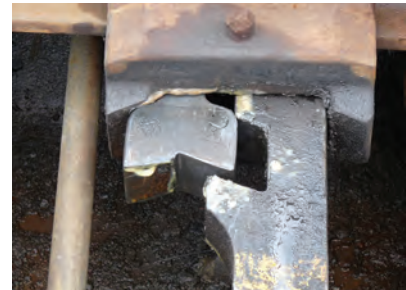
42. ábra. Tempflex típusú zárszerkezet feszülési állapotban

Amire érdemes még megkülönböztetett figyelmet fordítani, az a B 60 XIV-es kitérőknél alkalmazott Tempflex típusú zárszerkezet. Elsősorban ennek öntvényházával voltak problémák, durva megmunkáltsága miatt nemkívánatos feszülések léptek fel. A 42. ábrán ezt a határhelyzetet mutatom be.

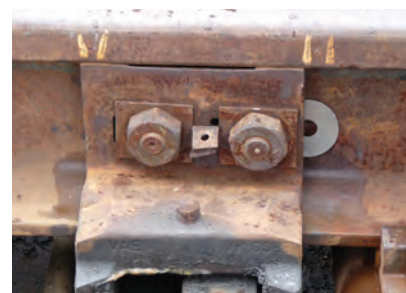
43. ábra. Tempflex típusú zárszerkezet öntvényházának bélelése

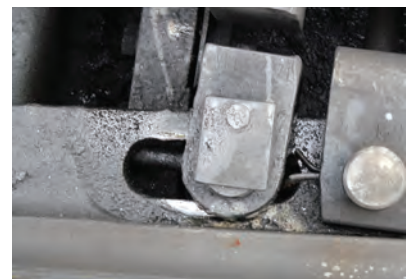
44. ábra. B 60 XIV. rendszerű kitérők középső csúcseinjeit összekötő kapcsolat

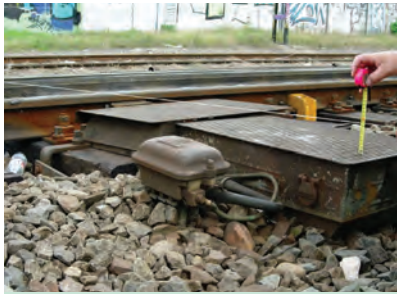
45. ábra. Ívesített kitérőre helytelenül felszerelt hajtómű

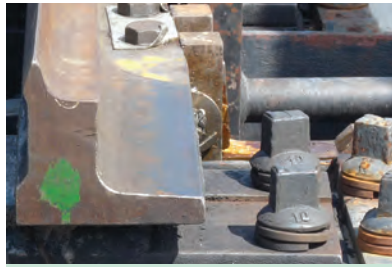
49. ábra. B 54 XIV. rendszerű kitérők régi (az erőátadási síktól távoli) rövid rúdjának bekötése

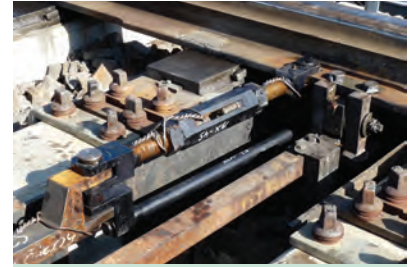
50. ábra. B 54 XIV. rendszerű kitérő új (az erőátadási síkhoz közeli), rövid rudazata

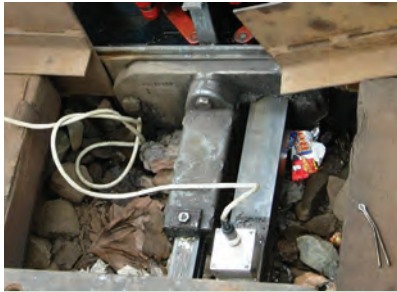
46. ábra. A hajtómű kapcsolórúdján fellelhető súrlódás jelei

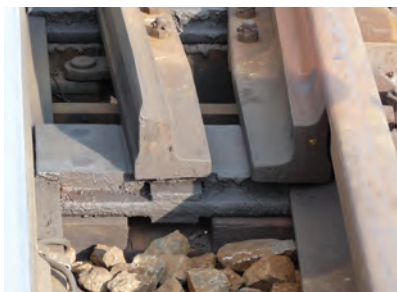
47. ábra. Görgők nélküli kitérő sínzéke

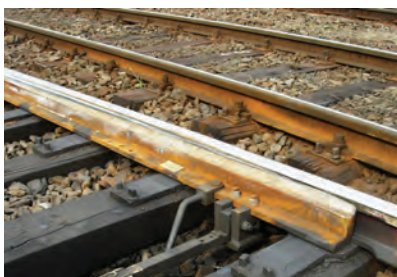
48. ábra. Régebbi (görgő nélküli) kitérő sínzékeinek állapota, gondozottsága

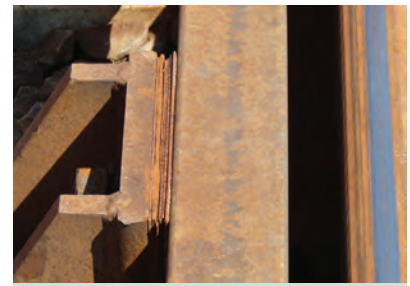
51. ábra. Bélézési lemezköteg az U alakú vezetővasnál

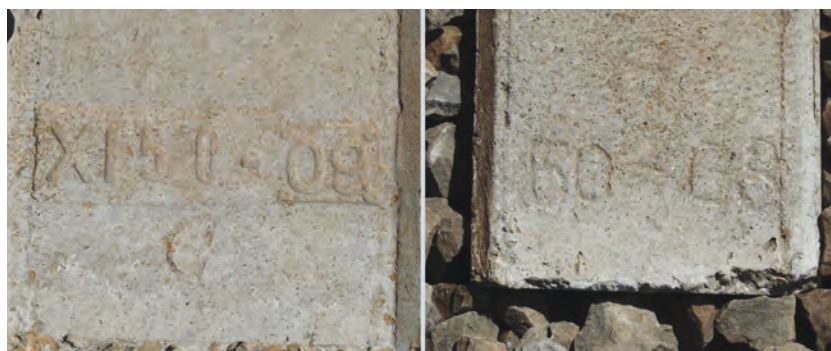
52. ábra. Az 50. aljak eltérő gyárjegyei

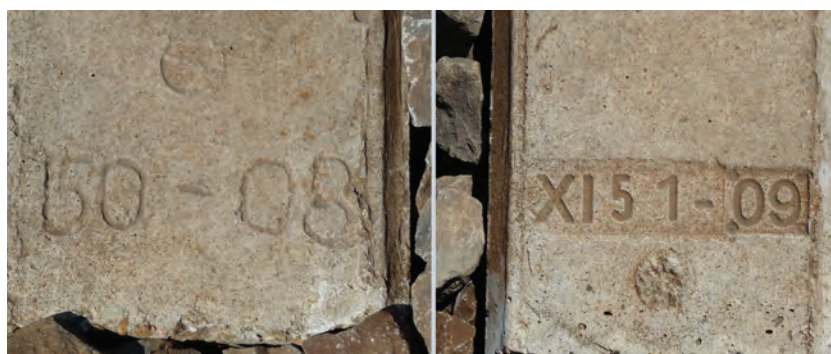
53. ábra. A gyárjegyek betű és szám típusában fellelhető szórások

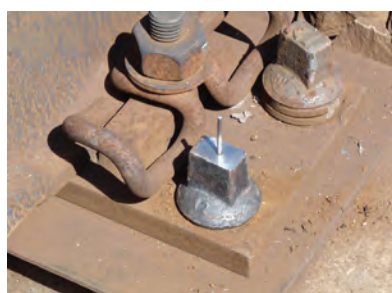
54. ábra. Speciálisan megmunkált KL síncsavar központosított tuskével

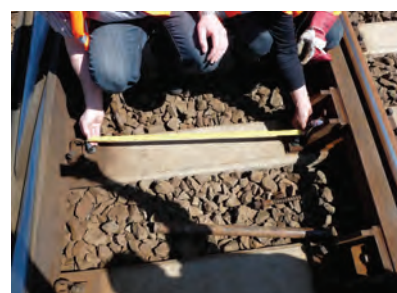
55. ábra. Az átlós furattávolság ellenőrző mérése

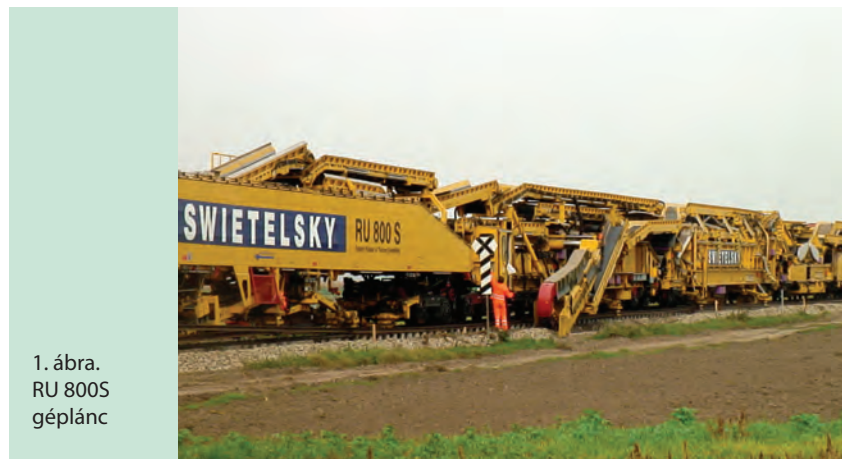
1. ábra.  
RU 800S  
géplánc

A felépítmény (zúzottkő, alj, sín, kapcsolószer) felújítását, illetve cseréjét egy munkamenetben teszi lehetővé a Swietelsky-csoport RU 800 S géplánca (1. ábra), mely az ágyazat rostálása mellett a felépítmény további szerkezeteit részben vagy teljes mértékben cseréli. Az RU 800 S az első olyan átépítőgép, melyben integráltan megtalálható egy nagy teljesítményű ágyazatrostáló és vágánycserélő technológia (2. ábra). A berendezés szívet képező bontó-, ágyazatfelszedő, fektető- és rostálóberendezés előtt menetirány szerint vannak a betonalszállító kocsik, melyek megegyeznek az SMD és a SUZ szerelvényekhez kapcsolható kocsikkal. A főegység mögött pedig MFS kocsikat soroznak be a szerelvénybe, a várható rostaaljmenntiség függvényében meghatározott darabszámban. Az átépítővonat munkamódszeréből adódóan nem jelentenek problémát a leszakadó aljak sem, mivel a sínek félrehajtása után a keresztaljakat egyenként szedik fel. A terhelési zónából az ágyazatot a 3–4,5 m szélességben állítható kaparószalaggal emeli ki és rostálja. A rostált zúzottkővet – az aljak megfelelő felfekvése érdekében – alsóágyazatként visszatermeli. Egyengetés és tömörítés után erre fekteti a keresztaljakat. A beépítendő sínek befűzése után a gép már az újonnan fektetett vágányon halad, miközben kétoldalt a padkamaró berendezések segítségével kiemeli a még rostálatlan ágyazatot, melyet a rostálóberendezéshez továbbít. A kapcsolószerkezetek beépítése, illetve meg-

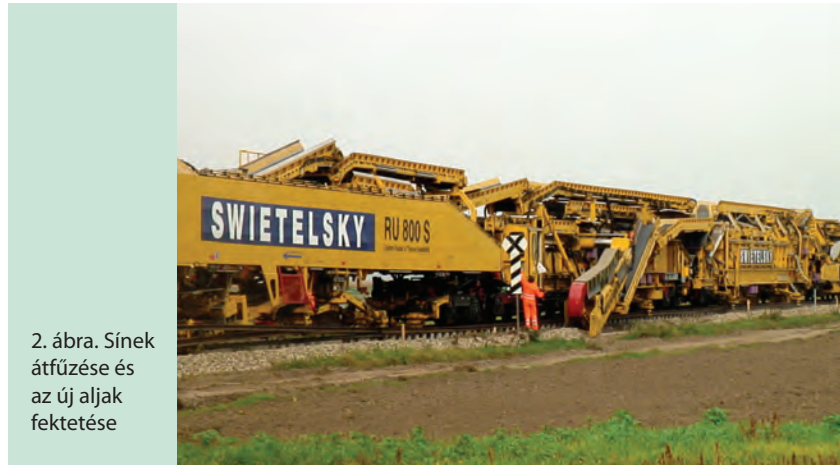
2. ábra. Sínek átfűzése és az új aljak fektetése

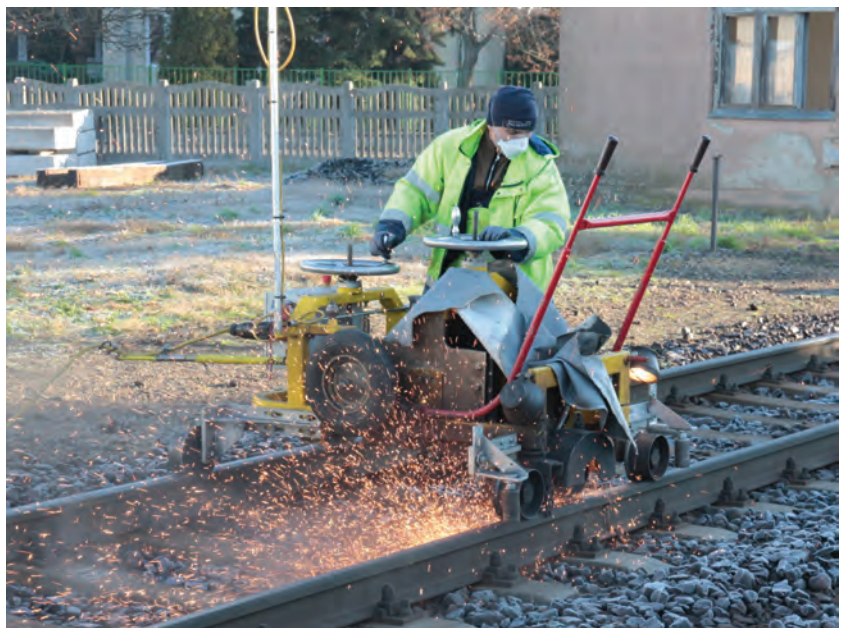
1. ábra. RailshapeEco nagy teljesítményű sínköszörű kisgép

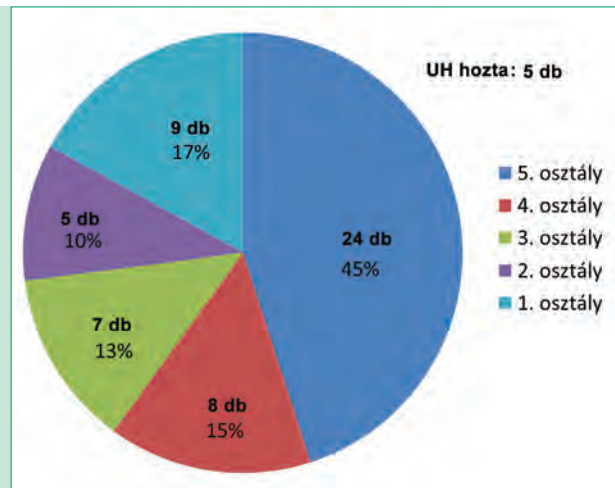
6. ábra. A DB sínfej-repedeztetési hibákkal kapcsolatos ráfordításai

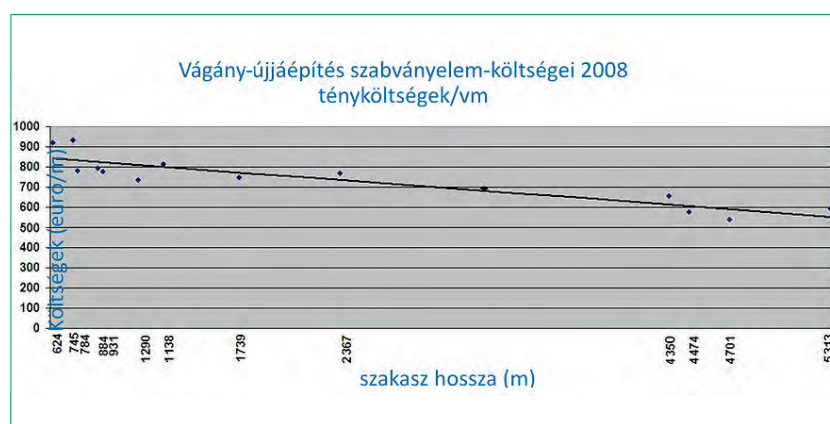
3. ábra. Vágányépítési költségek az újraépített szakaszhosszak függvényében

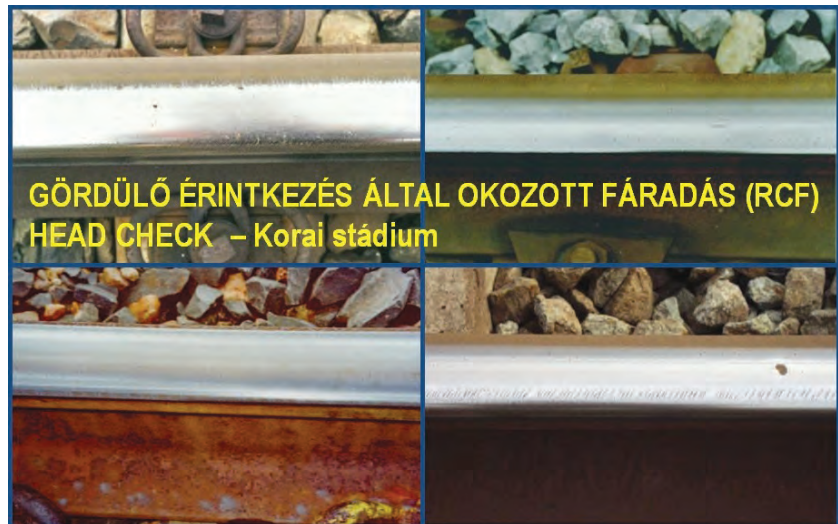
2. ábra. Head Check korai stádiumban

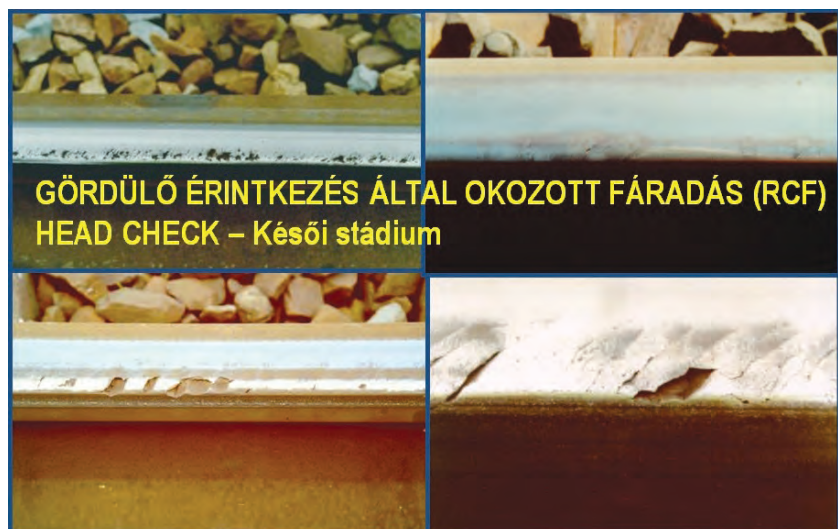
3. ábra. Head Check késői stádiumban

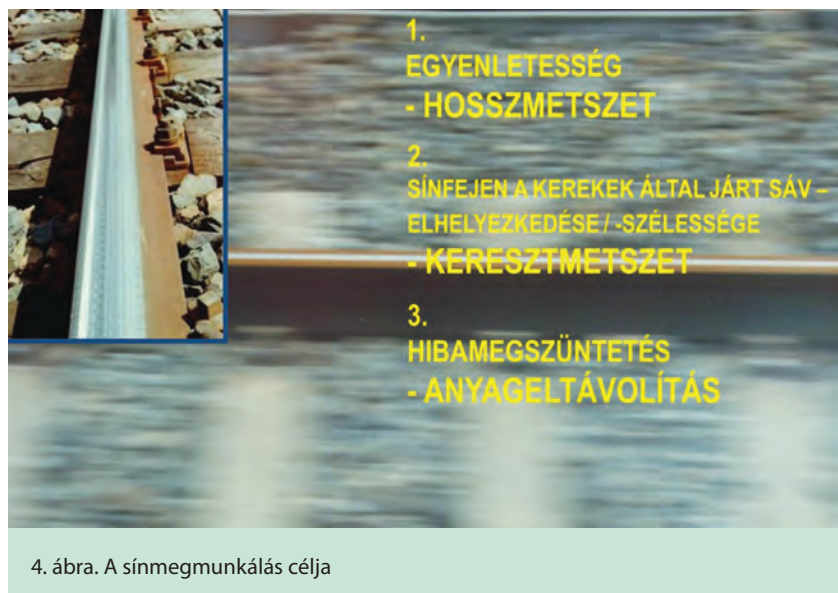
4. ábra. A sínmegmunkálás célja

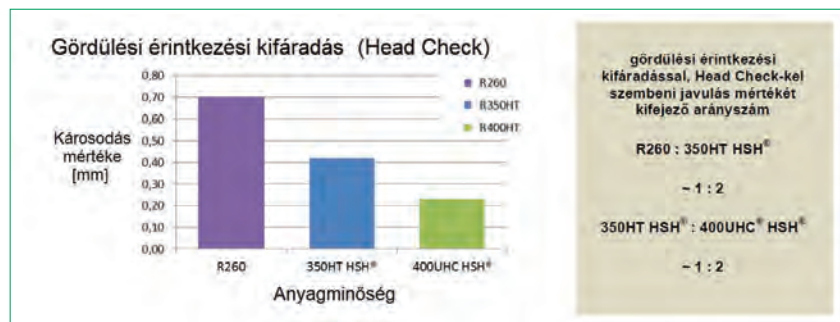
7. ábra. Repedés mélysége 100 millió elegytonna áthaladása után egy R = 1500 m sugarú ívben
