# SĪNEK VILĀGA

1976. évi április hó

XIX. évfolyam 2. szám

A KPM Vasuti Főosztály - MÁV Vezérigazgatóság építési és pályafenntartási szerveinek és dolgozóinak oktatását és továbbképzését, valamint a műszaki fejlesztést szolgáló tájékoztatója

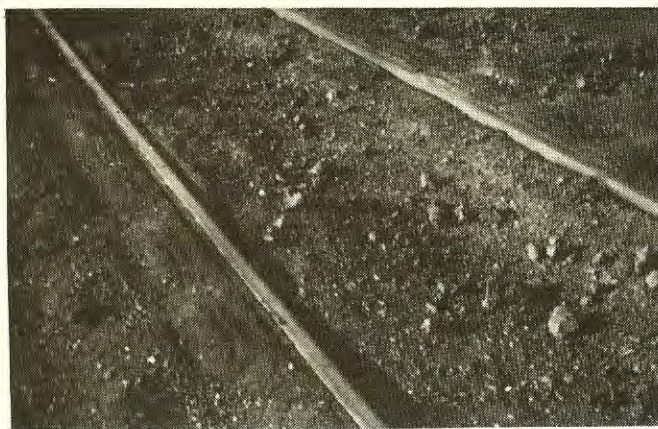
1. ábra

Záhony átrakóközvet állomásainak, rendezőpályaudvarainak igen nagy gondja az áruhulladék, mely a vasuti kocsikból kiszóródva a vágányoknál, kitérőknél úrszelvény problémát okoz. Ezen túlmenően lényegesen megnehezíti a pályafenntartási szakszolgálat fenntartási munkáit, a pályafelügyeletet lehetetlenné teszi, meggyorsítja az aljak, kapcsolószerkezetek, sínek és az ágyazat elhasználódását /1.ábra/.
