1995

SÍNEK VILÁGA

A MAGYAR ÁLLAMVASUTAK Rt. PÁLYA-, HÍD-, MAGASÉPÍTMÉNYI SZAKMAI FOLYÓIRATA

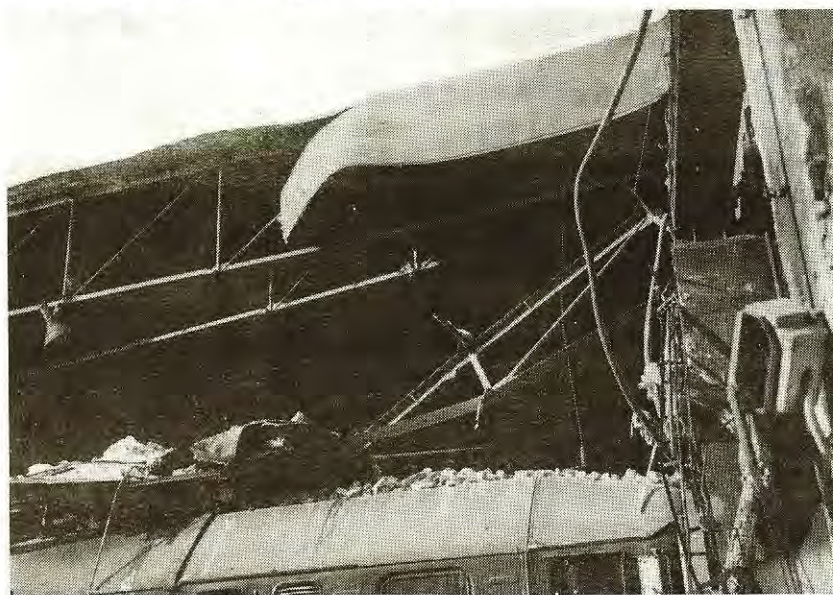
hatta az erőteljes hanghatással kísért leomlást, amely a 16. vágányhoz tartozó kapunál kezdődött. A leszakadó szerkezet maga alá temetett több javítás és selejtezés alatt álló vasúti járművet, amelyek különböző mértékű, de viszonylag nem jelentős károkat szenvedtek (1. ábra).

1. ábra: A tönkrement szerkezet

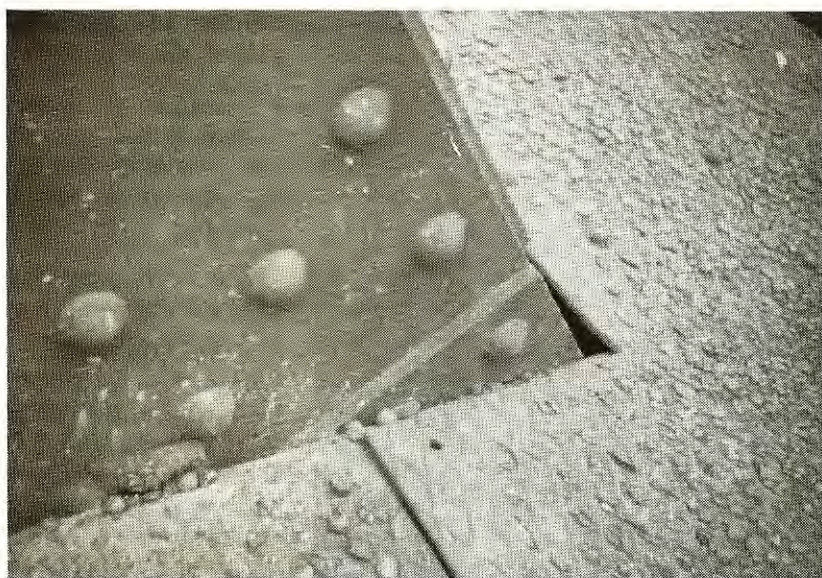
Nagyon fontosnak tartom hídszerkezeteink tavaszi és őszi letakarítását mosással. Hídvizsgálatok során egyértelműen bizonyítható, hogy a több hónap alatt összegyűlő szemet, lehullott rakomány hatására korróziós gócok keletkeznek (2. ábra). Jellemző korróziós helyek a rácsos szerkezeteinknél a recéslemez és rácsrúd találkozása, (3. ábra), gerinclemezes hidaknál a felső öv (minél szélesebb, annál intenzívebben jelentkezik a hiba), az alsó szögacélok, és minden acélszerkezetnél a rejtett, vízösszefolyás mélypontját képező zugok (4. ábra). A jellemző hibahelyek takarítása kis vagy középryomású vízszugárral, minimális költséggel megoldható, és hídjaink élettarta-

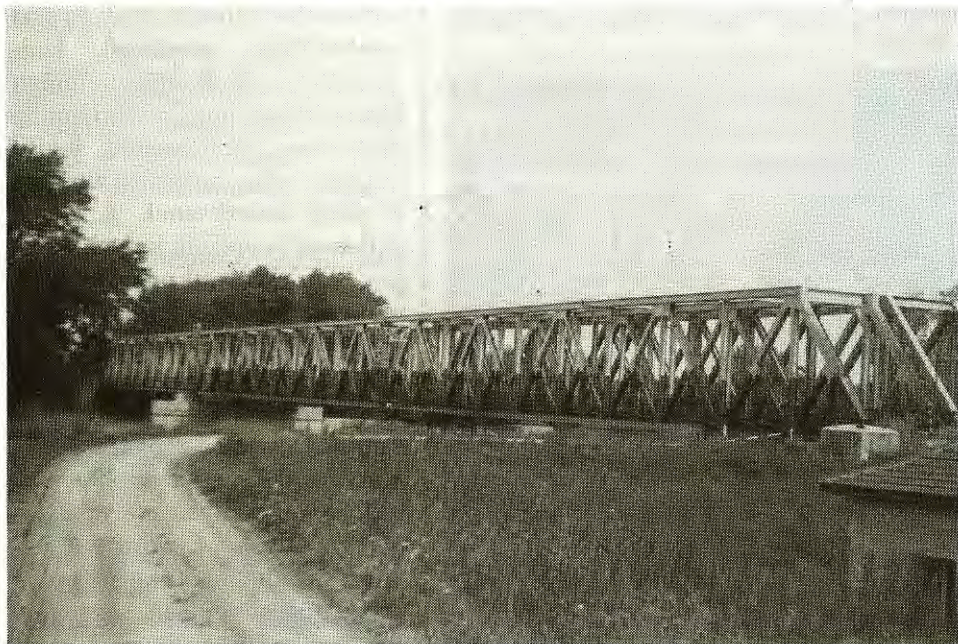
5. ábra

2) A felület megfelelő előkészítése, homokszórással fém-tiszta felület biztosítása. (A tökéletes szerkezetvizsgálatot ebben az állapotban lehet végrehajtani.)

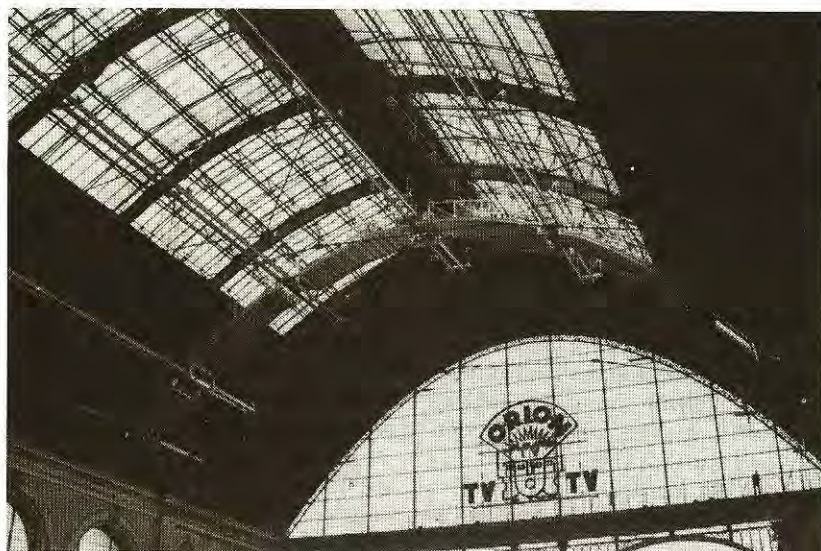
6. ábra

Szelemenek	20 %
Főtartó alsó öv	15 %
Főtartó gerinc	10 %
Főtartó felső öv	10 %
