Síndilatációs készülékek elhagyásának hatása (2. rész)

Hosszirányú mozgások járműterhek hatására Edilon rendszerű pályaatvezetés esetén

Dr. Liegner Nándor

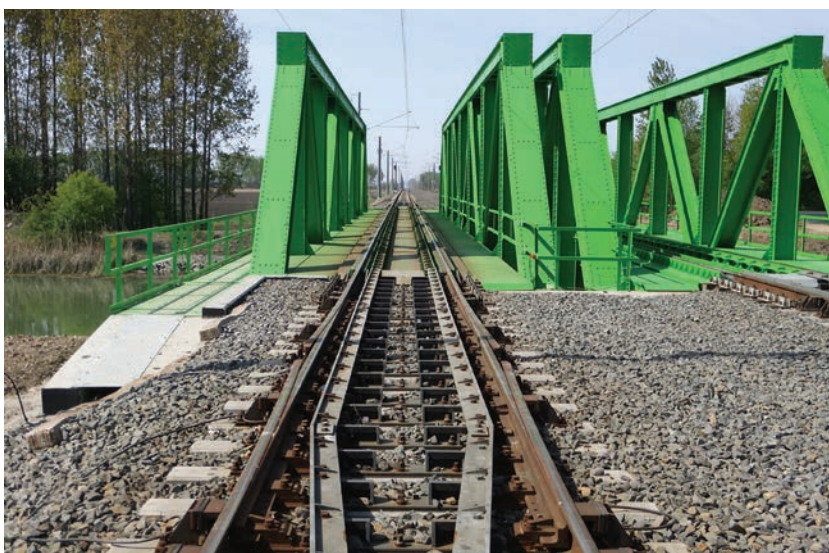
1. ábra. A híd képe

oldalon $2 \times \pm 100$ mm nyitású B60 VM-D rendszerű iker síndilatációs készülék van beépítve, így a híd és a csatlakozó szakaszok egymástól függetlenül tudnak dilatálni. A híd az 1. ábrán, jellegreája a 2. ábrán látható.

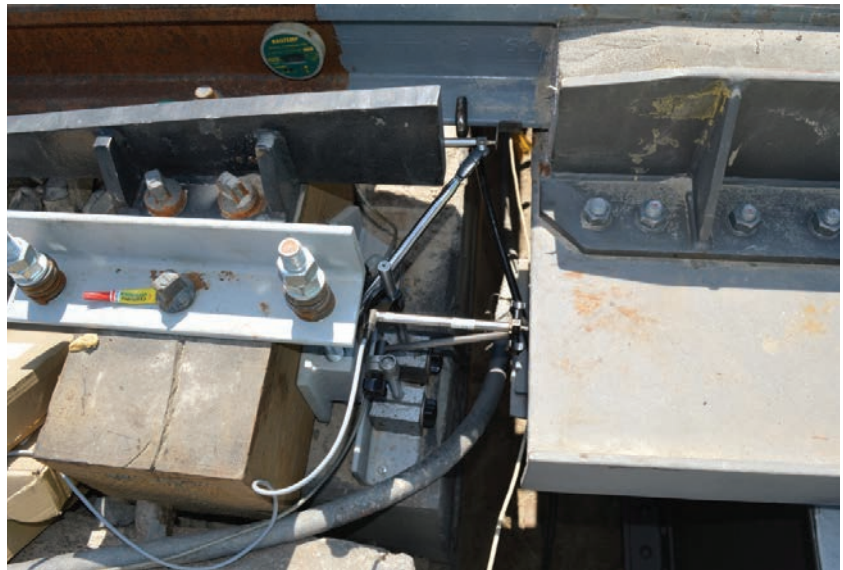
Az elmozdulásmérésekhez Hottinger Baldwin Messtechnik (HBM) gyártmányú, WA-20MM-T rendszerű, 20 mm méréshatárú, tapintócsúcsos induktív útadókat használtunk. Az adatgyűjtő és mérőerősítő HBM Spider 8 rendszerű 8 csatornás mérőelektronika, a mérő és kiértékelő szoftver a Catman AP/Easy volt. A mintavételi frekvencia a statikus terhelésnél, valamint $V \leq 15$ km/h sebességű futamoknál 50 Hz, a $V \geq 40$ km/h sebességű futamoknál és a fékezéseknél 200 Hz volt. A méréseknél használt útadók elhelyezését a 3. ábra szemlélteti.

3. ábra. Útadók elhelyezése a végpont felőli hídvégénél

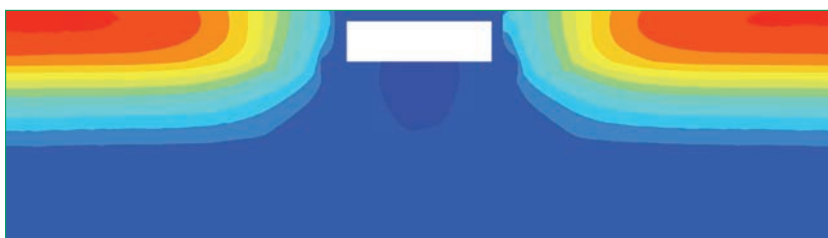
4. ábra. Az összes süllyedés hosszmeteszében az 1. építésütemezési változatra (a színskála azonos a 3. ábráéval)

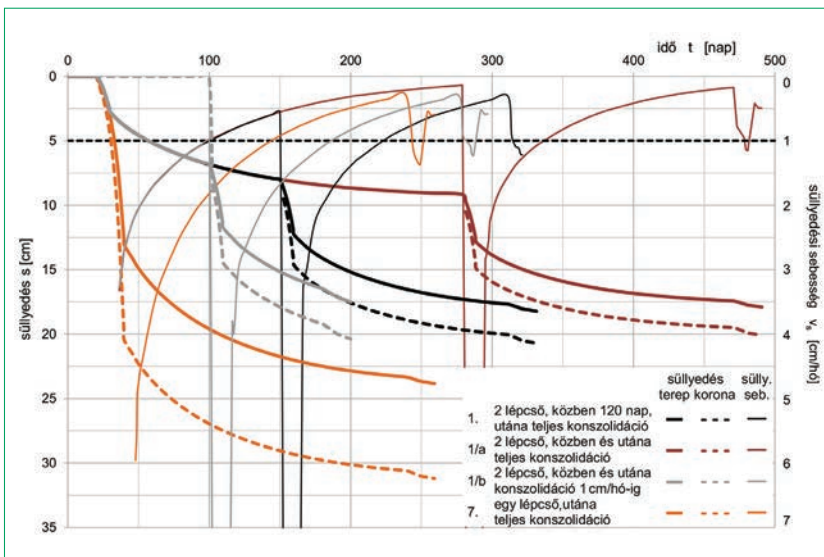
7. ábra. A süllyedés és a süllyedési sebesség időbeli alakulása a hídfőtől 20 m-re

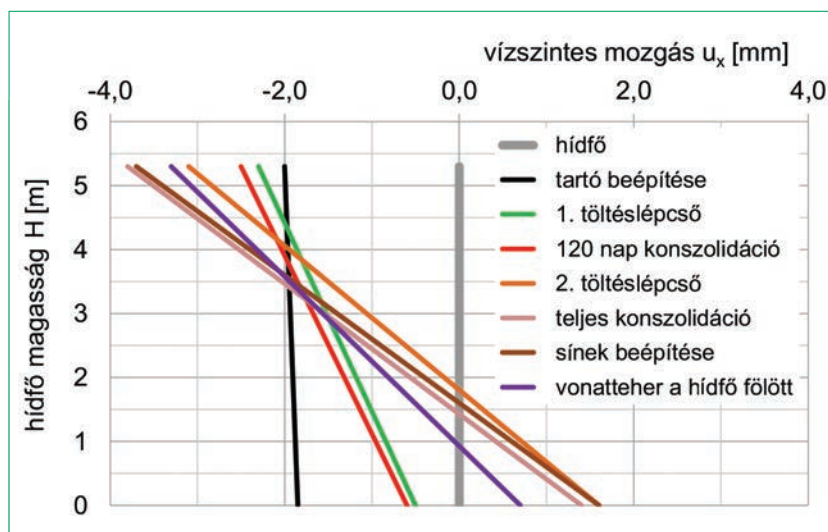
11. ábra. A hídfő mozgása az építési fázisok függvényében (1. változat)

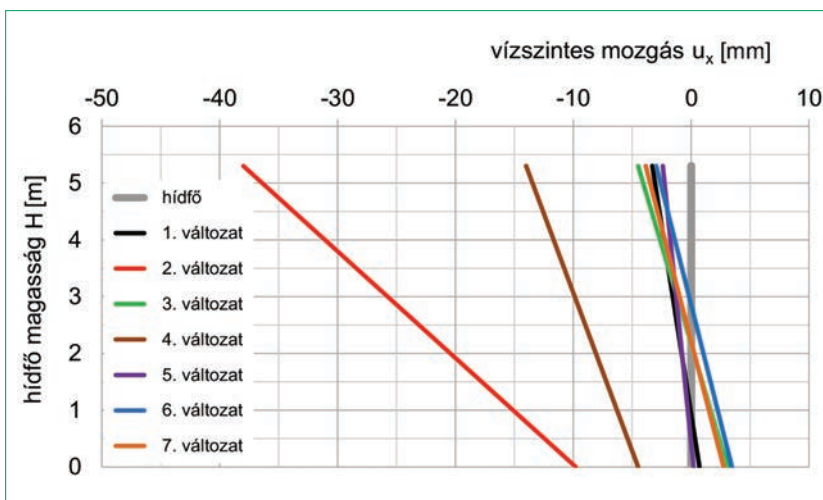
12. ábra. A hídfő mozgása az építésütemezés függvényében

A 12. ábrán az építésütemezési válto-

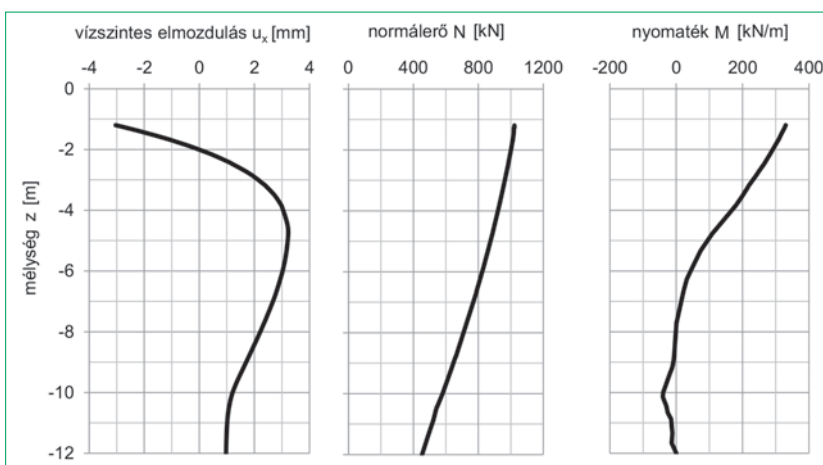
- a mozgás a taljkörnyezet mozgásához igazodóan felül a töltés felé irányul, mértéke 5 mm alatt van, a talp felé haladva átvált;
- az altalajban a legnagyobb érték $-4,5$ m mélységben alakul ki, majd csökken;

13. ábra. Töltés felőli szélső cölöp vízszintes elmozdulása és igénybevételei (2. változat)

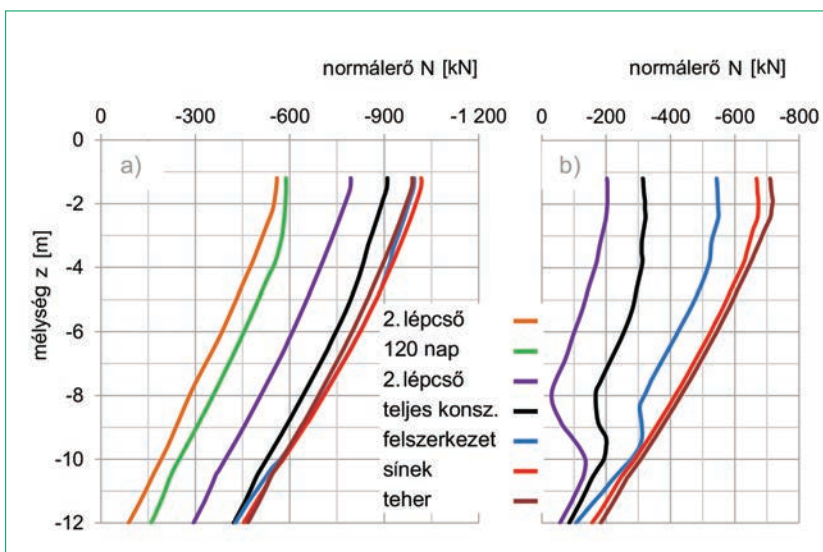
14. ábra. Normálere mélység szerinti alakulása építési fázisonként a) töltés felőli cölöp; b) nyílás felőli cölöp

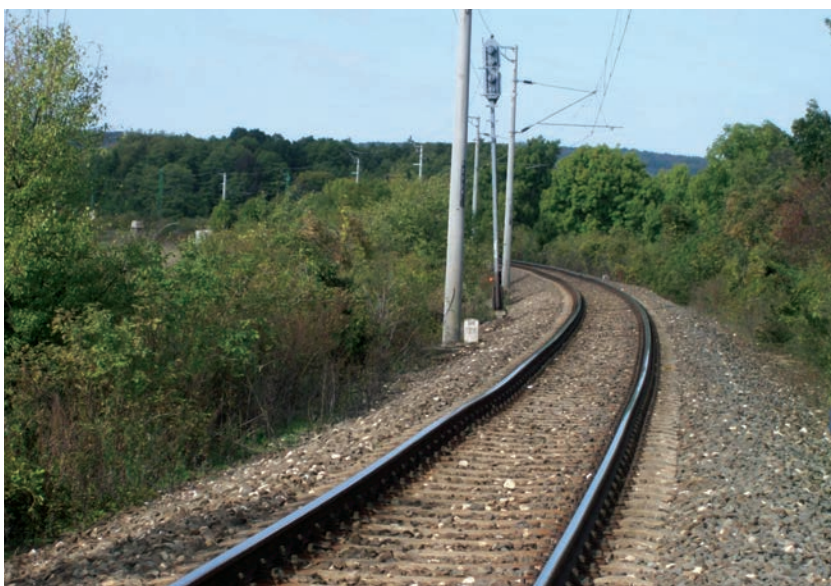
1. ábra. Pályaállapot 2012-ben (Fotó: Radvánszky Kázmér)

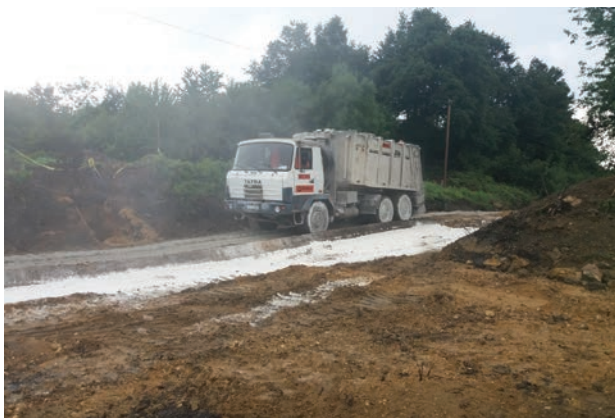
5. ábra. Kötőanyag terítése szórógéppel
(Fotó: Radvánszky Réka)

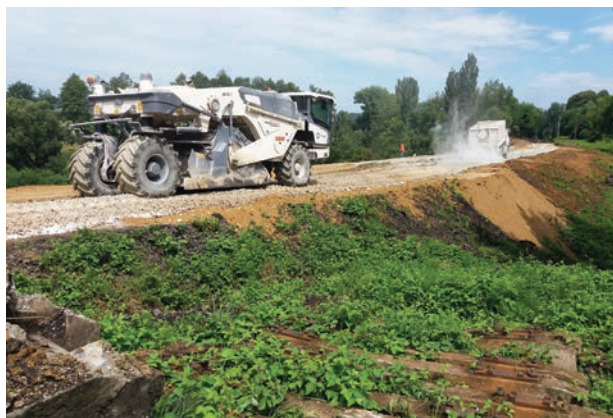
6. ábra. Homogenizálás talajmaró géppel
(Fotó: Radvánszky Réka)

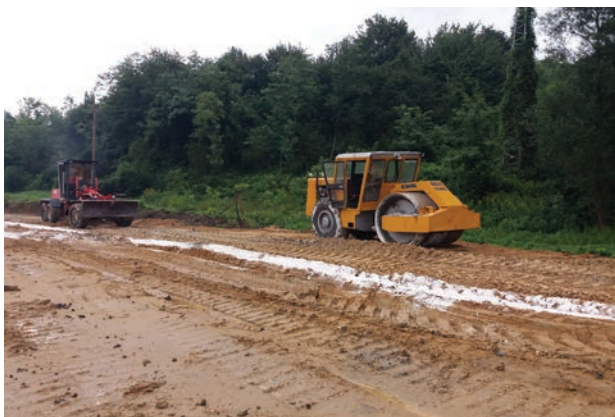
7. ábra. Tömörítés acélpalástos földmunkahengerrel
(Fotó: Radvánszky Réka)

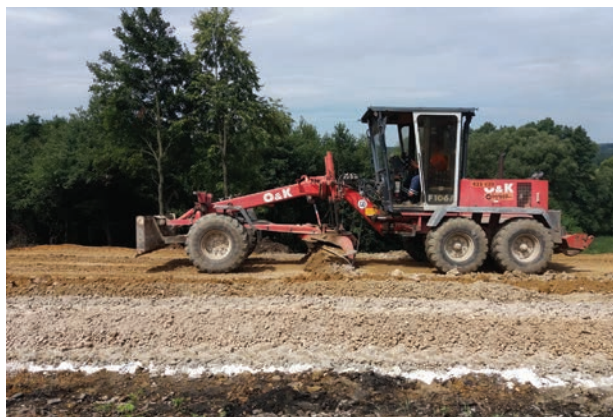
8. ábra. Stabilizált felület profilozása gréderrel
(Fotó: Radvánszky Réka)

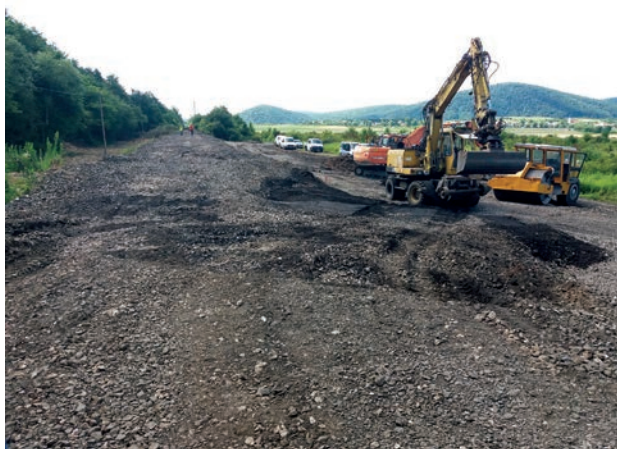
9. ábra. Zúzottkővel keveredett salakréteg letermelése
(Fotó: Radvánszky Réka)

A Veszprém–Herend közötti szakaszon a töltés felső -0,70 m vastag zúzottkővel keveredett salak-, illetve szervesanyagréteget kitermelték (9. ábra). A meglévő 1,00 m nyílású tartóbetétes teknőhidat elbontották (10. ábra), helyére a tervezett 1,5/1,5 m névleges nyílású vasbeton keret-

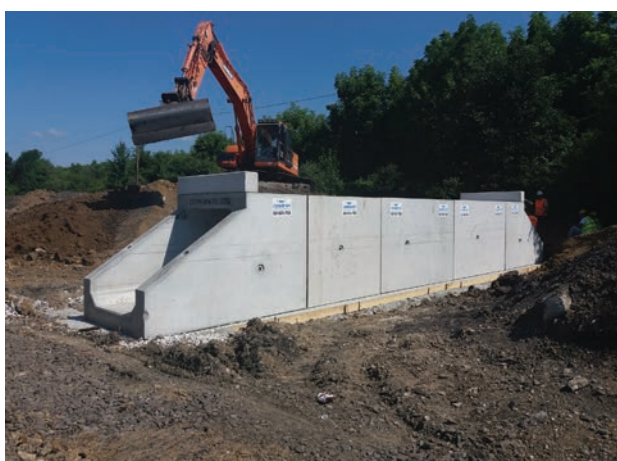
11. ábra. Kerethíd építése
(Fotó: Radvánszky Réka)

hidat beépítették (11. ábra). A műtárgy háttöltésébe és további két szelvényben a földmű esetleges mozgásának megfigyelésére süllyedésmérő csöveket telepítettek (12. ábra).

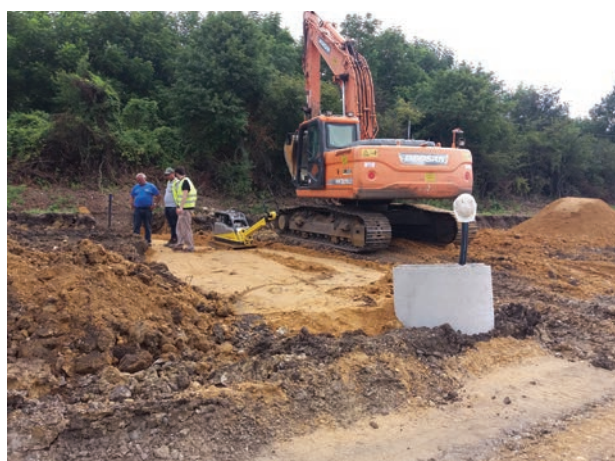
12. ábra. Süllyedésmérő cső beépítése
(Fotó: Radvánszky Réka)

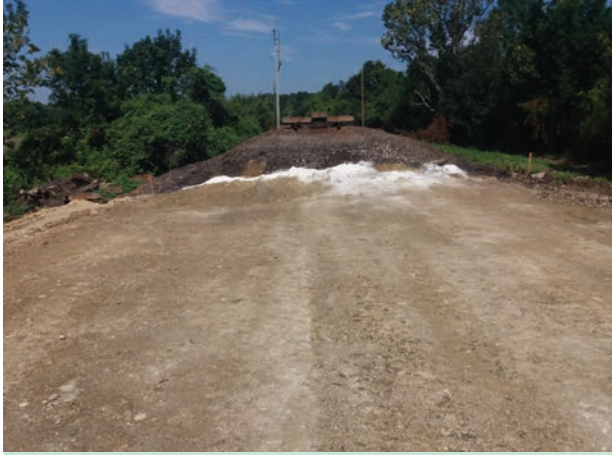
13. ábra. Elkészült meszes stabilizáció
(Fotó: Radvánszky Réka)

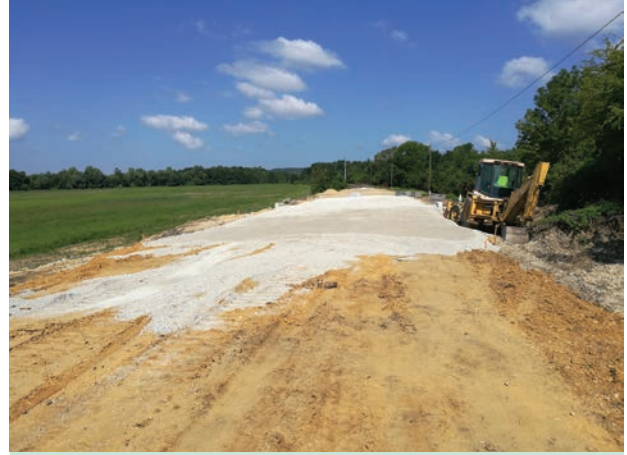
14. ábra. CKT-réteg beépítése a híd-földmű átmeneti szakaszán
(Fotó: Balics Gergely)

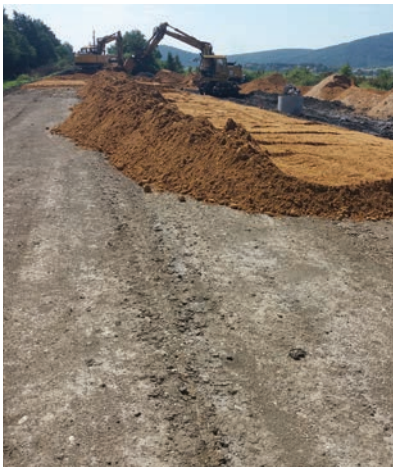
15. ábra. Töltésképző anyag beépítése
(Fotó: Radvánszky Réka)

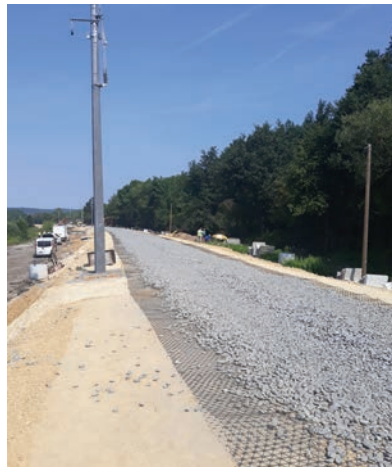
16. ábra. Ágyazaterősítő triaxiális georács beépítése
(Fotó: Egyházi Dániel)

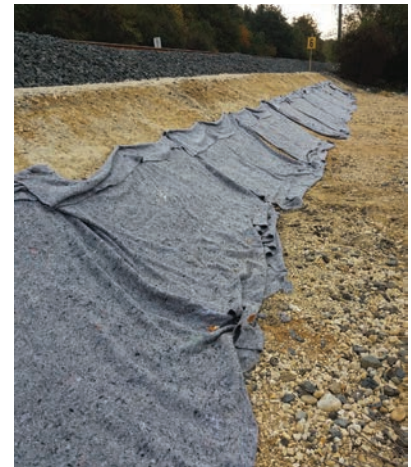
17. ábra. Rézsűvédelem kialakítása fűszövettel
(Fotó: Radvánszky Réka)

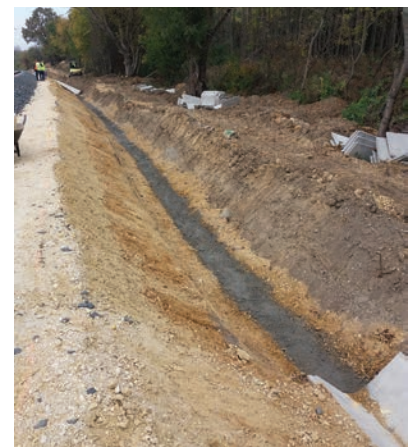
18. ábra. Burkolt árok építése
(Tervdokumentáció)

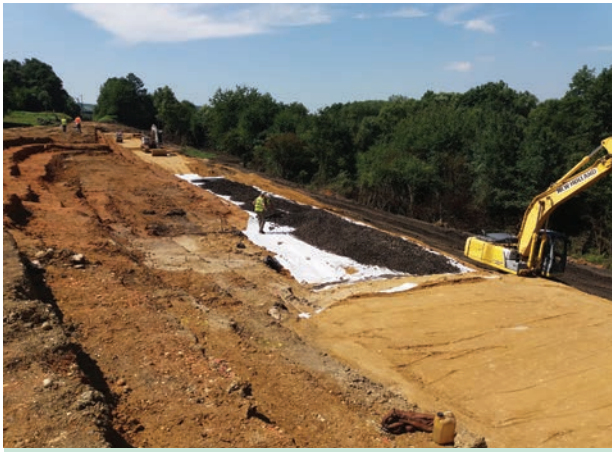
25. ábra. Drénező rétegek beépítése (Fotó: Radvánszky Réka)

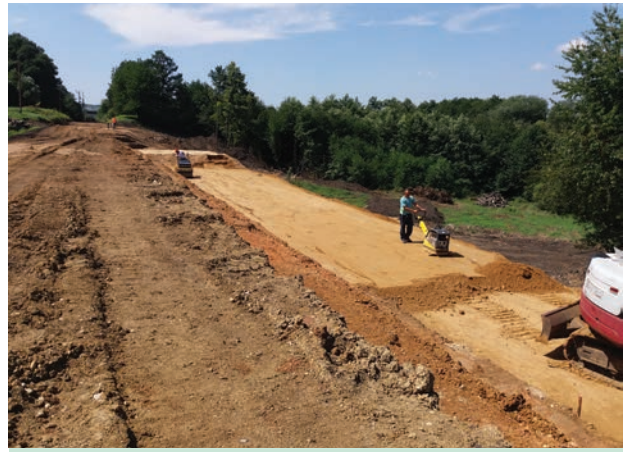
26. ábra. Töltésszelésítés építése (Fotó: Radvánszky Réka)

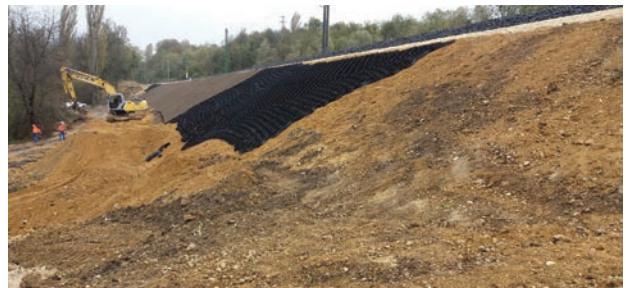
28. ábra. Geocellás rézsűvédelem (Fotó: Radvánszky Réka)

A részi erózióvédelmet és felületi stabilizálását a bal oldalon 10 cm magasságú geocellás erősítéssel és humuszterítéssel (28. ábra), a jobb oldalon az áteresztő környezetében ~2,20 m magasságig 30 cm vastagságú Reno matracal alakították ki (29. ábra). A felépítményt a vízszintes és

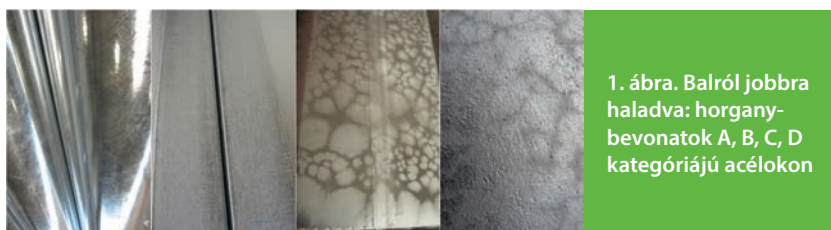
1. ábra. Balról jobbra haladva: horganybevonatok A, B, C, D kategóriájú acélokon
