Az FMK–007 mérőkocsi új járműdinamikai mérőrendszere

Az optimális sínminőség megválasztása

Betonpaplanos rézsűvédelem Uzsabányán

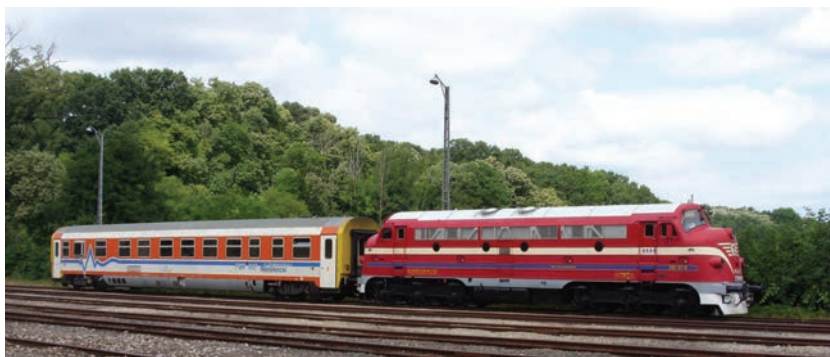
1. ábra. A MÁV KfV Fkt. FMK-007 jelű mérőkocsija

A vasúti pálya geometriai állapotának minősítésére tehát a járművek haladása közben fellépő pálya-jármű erők, illetve a jármű szabálytalan mozgásainak értékelése kifejezetten alkalmas. A szakirodalom az ilyen módszereket, számításokat a többi között „járműválasz elemzése”-ként (vehicle response analysis, VRA) vagy a vágánygeometria „teljesítőképeségén” alapuló (performance-based track geometry, PBTG) megközelítésként említi [2]. (Ezeket azonban nem szabad összekeverni az inerciális elvű vágánygeometriai mérőrendszerekkel, melyek a mért gyorsulások kétszeres integrálásával végső soron milliméterben vett vágánygeometriai jellemzőket határoznak meg.) A vágánygeometria minősítéséről szóló MSZ EN 13848 szabványcsalád közelmúltban megjelent 6. kötetének 5.5.2. pontja [3] tárgyalja a kocsiszekrény és a forgóvázak gyorsulásai mérésének, valamint a kerék-sín erők meghatározásának körülményeit, felhasználási lehetőségeit. Ezt az eljárást alkalmazza a MÁV KfV Kft. FMK–007 jelű mérőkocsijának (1. ábra) járműdinamikai mérőrendszere.

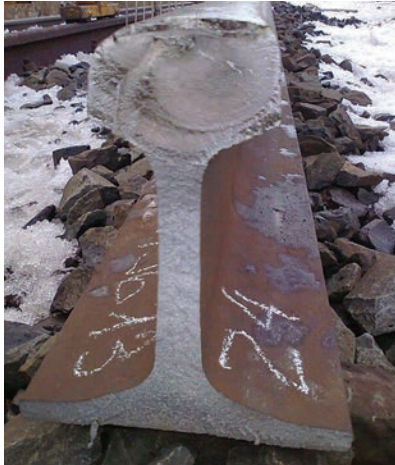
5. ábra. Törési kép

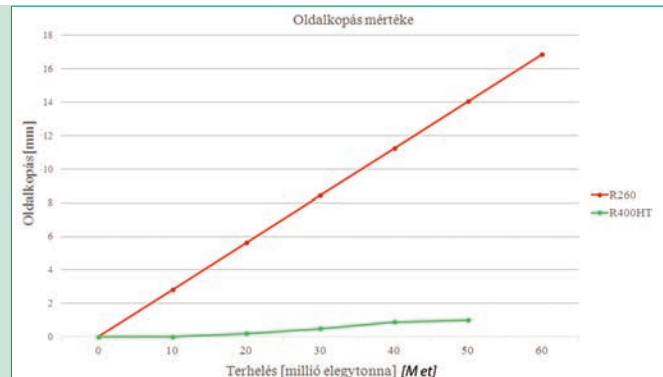
10. ábra.
A két anyagminőségű sín kopásértékeinek összehasonlítása közel azonos igénybevétel esetén

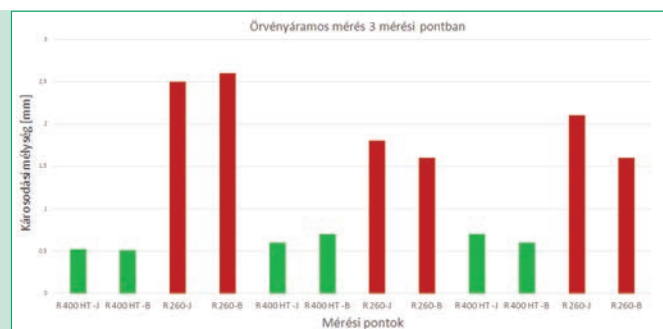
11. ábra.
Az örvényáramos mérések eredménye

Az örvényáramos mérések a törzshálózaton, jellemzően a korridorvonalakon történtek 2018-ban, közel 8000 sínkilométer (skm) hosszban.

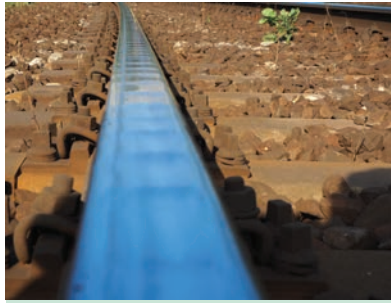
13. ábra. R260 anyagminőségű sín hullámos kopása 35 millió eleytonna áthaladása után, R = 302 m sugarú ívben

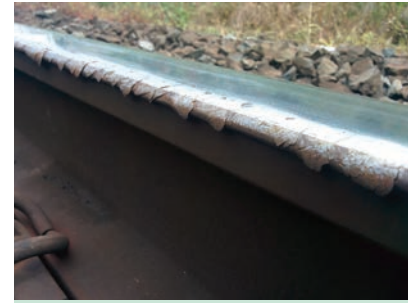
14. ábra. Nyelvszegélyképződés R260 anyagminőségű sínen 35 millió eleytonna áthaladása után, R = 302 m sugarú ívben

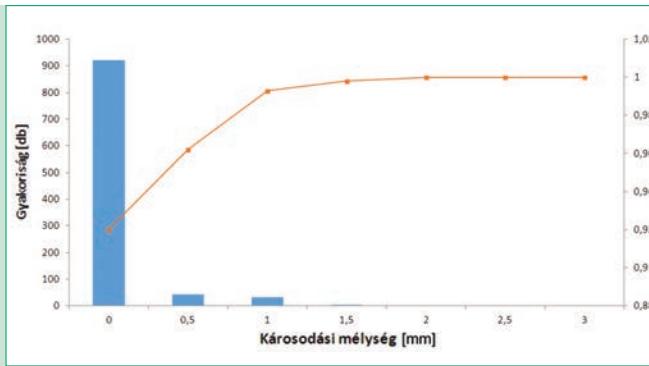
18. ábra. Károsodási mélységek előfordulási gyakorisága 2016-ban

A hibamegszüntető köszörülés hatása a 18. ábrán látható.

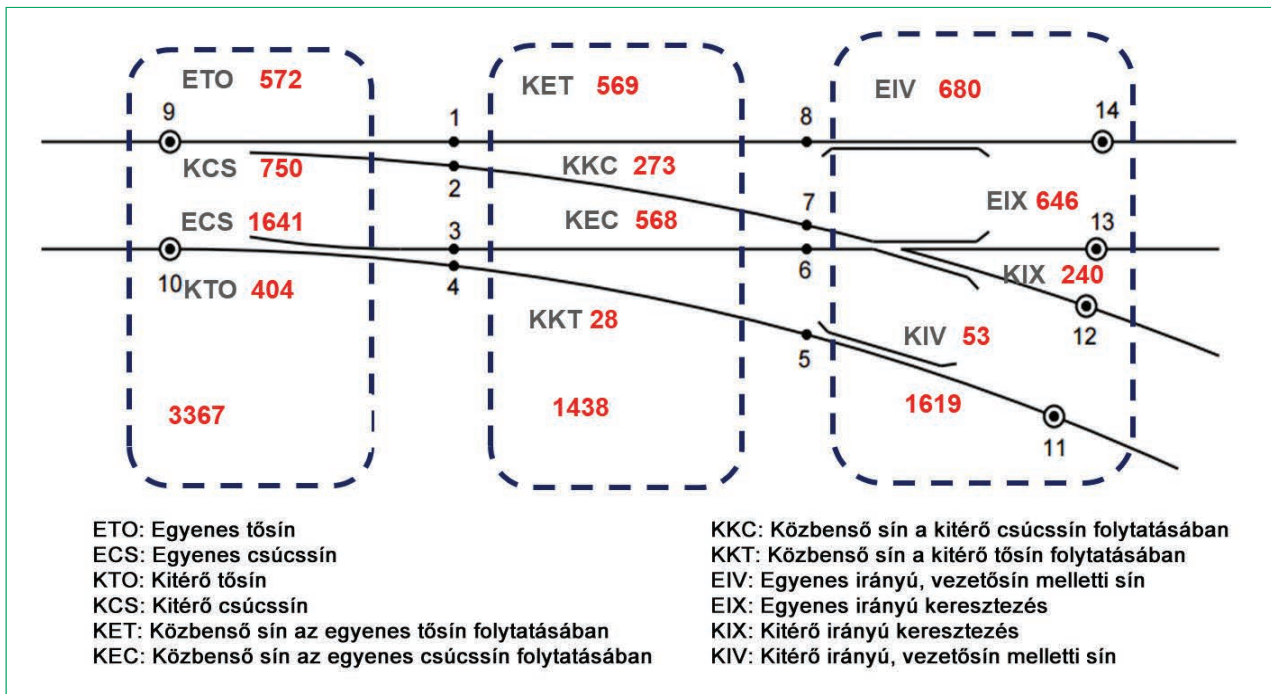
22. ábra. HC-hibák száma a kitérőalkatrészekben

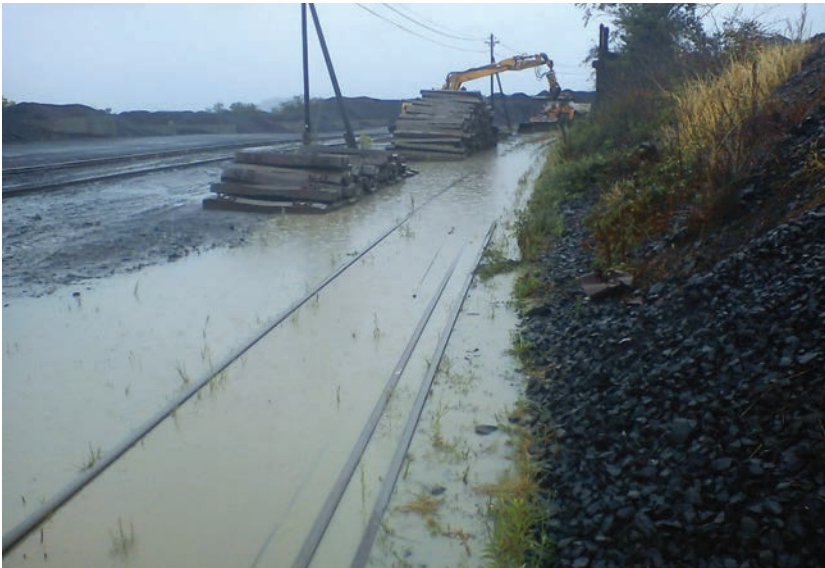
2. ábra. Az elöntött VI. vágány 2011-ben
(A fotó készítője ismeretlen)

A 2010 és 2016 közötti csapadékos időjárás következtében a bánya területéhez legközelebb fekvő vágány többször is víz alá került (2. és 3. ábra), és a bánya felőli oldalon egykoron kőből készült támfalak tönkrementek. A nagy mennyiségű felszíni víz lefolyásának fő okai a bányászati tevékenység miatt megváltozott hidrológiai viszonyok, illetve a bányaterületen szüksé-

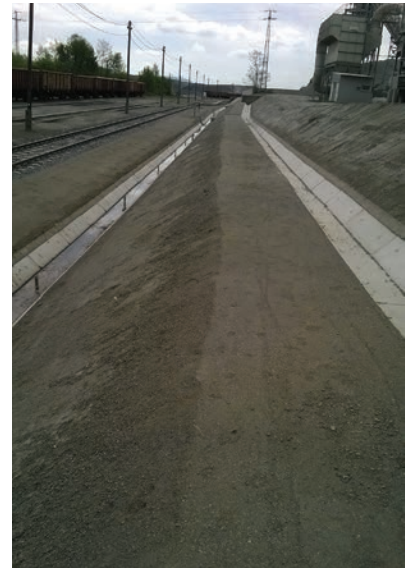
4. ábra. Osztópadkás kialakítás
(Fotó: Balics Gergely)

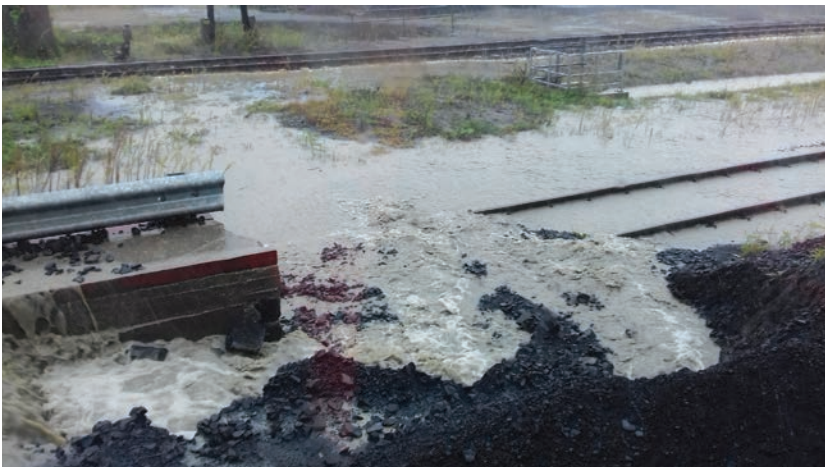
3. ábra. Az elöntött VI. vágány 2018-ban (Fotó: Balics Gergely)

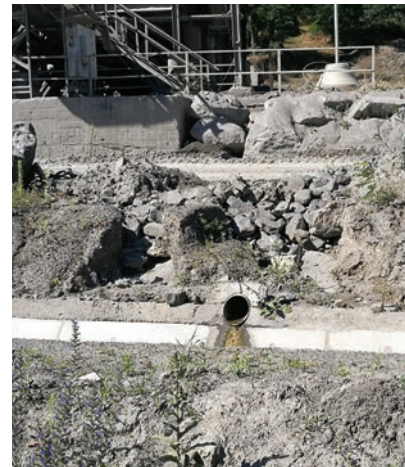
5. ábra. Nagymértékben erodált
részű (Fotó: Balics Gergely)

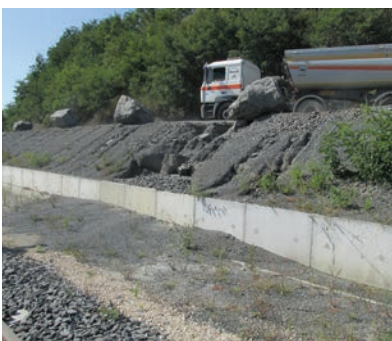
6. ábra. Károsodott részű és feltöltött
árók (Fotó: Radvánszky Réka)

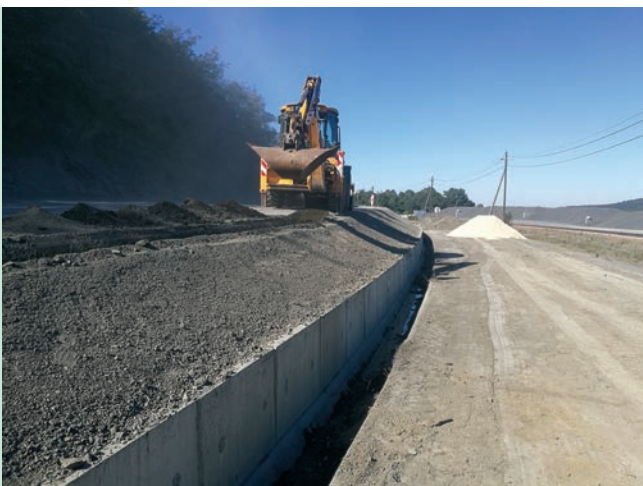
8. ábra.
Leterhelő árok készítése (Fotó: Balics Gergely)

A betonpaplan felső részének rögzítéséhez a rézsűkoronán trapéz profilú kanállal leterhelő árkot készítettek (8. ábra). Az árok fenékszélessége és mélysége min. 30 cm, rézsűhajlása 1 : 1. A paplant úgy fektették le, hogy az a rézsű felőli oldalt és az árokfeneket fedje le, majd az árok alján egy sor horganyzott fém cövekkel rögzítették (9. ábra). A cövek 250 mm hosszúságúak, min. 10 mm átmérőjűek és S235 minőségűek.

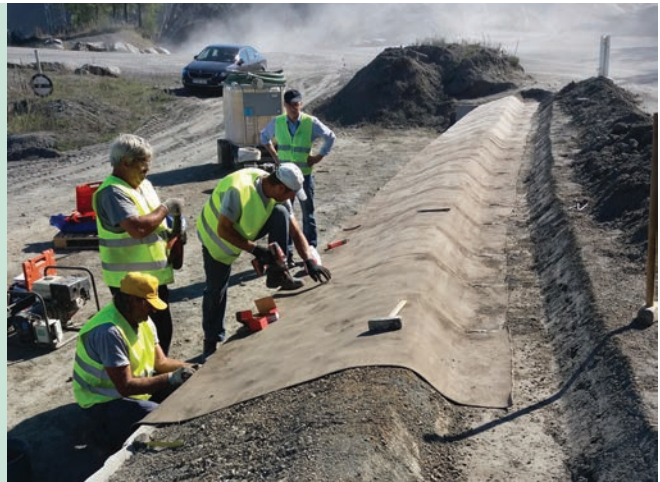
9. ábra.
Betonpaplan terítése és rögzítése
(Fotó: Radvánszky Réka)

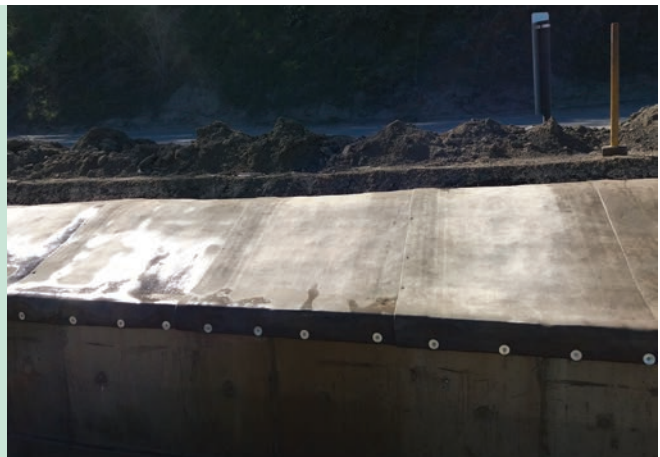
10. ábra.
Betonpaplan rögzítése az árokelemekhez
(Fotó: Radvánszky Réka)

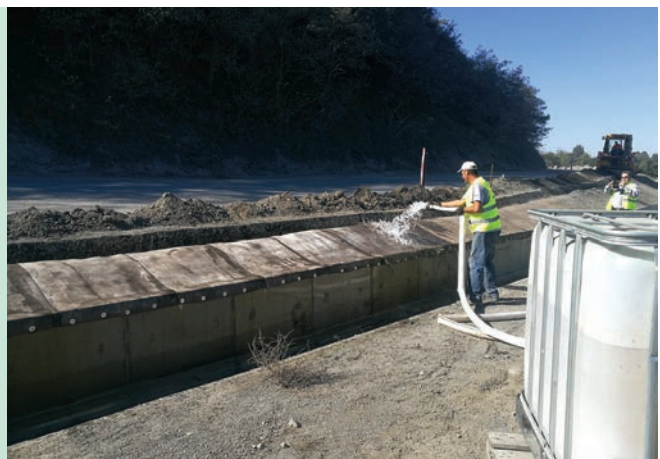
11. ábra.
Betonpaplan hidratálása
(Fotó: Balics Gergely)

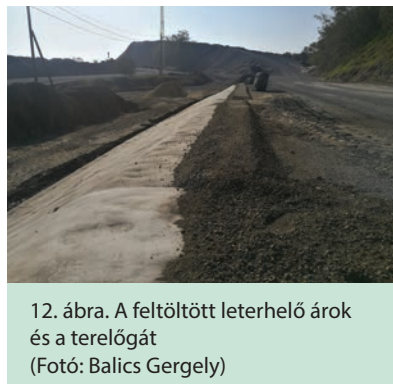
12. ábra. A feltöltött leterhelő árok és a terelőgát
(Fotó: Balics Gergely)

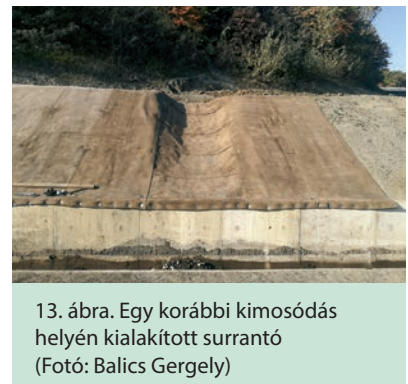
13. ábra. Egy korábbi kimosódás helyén kialakított surrantó
(Fotó: Balics Gergely)

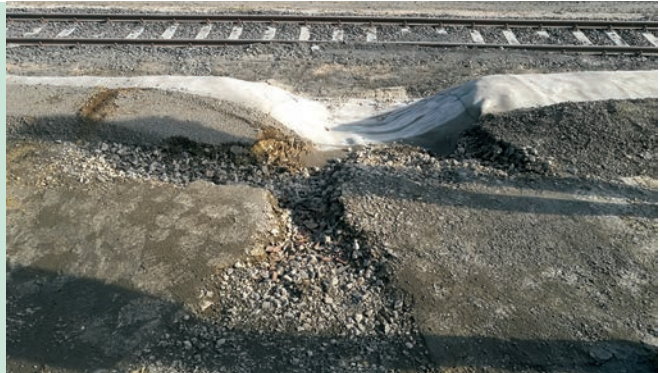
14. ábra.
A kivitelezés
közbeni
kimosódás a
surrantó kör-
nyezetében
(Fotó: Balics
Gergely)

érkező víz a leterhelő árok anyagát kimos-ta, illetve a terelógátak végét is megbontotta (14. ábra). A további hasonló problémák elkerülésére a surrantók nyílásainak környezetében a leterhelő árok kitöltése monolit betonból készült. Ez biztosítja a paplan lefogását, és véd a kimosódástól (15. ábra).

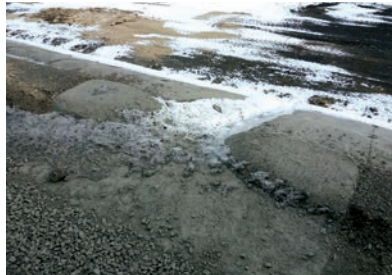
15. ábra. A surrantó környezetének
kialakítása monolit betonnal
(Fotó: Radvánszky Réka)

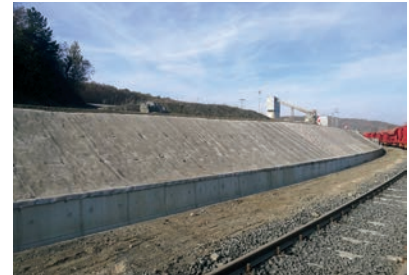
16. ábra. Az elkészült betonpaplan-
nal burkolt felület
(Fotó: Balics Gergely)
