TARTALOM

INDEX

A vasúti zúzottkő ágyazati kőanyagok aprózódásának diszkrét elemes modellezése

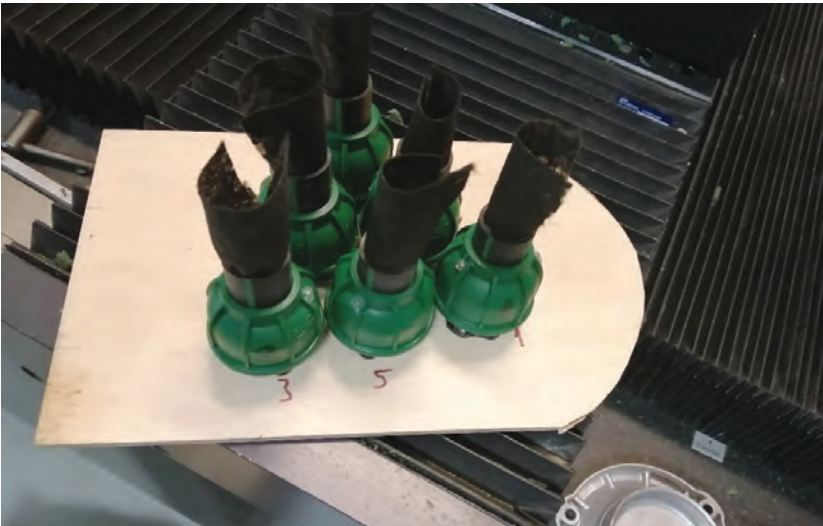
1. ábra. NZ 4/8 anyaggal végzett vizsgálatok „próbatestjei”

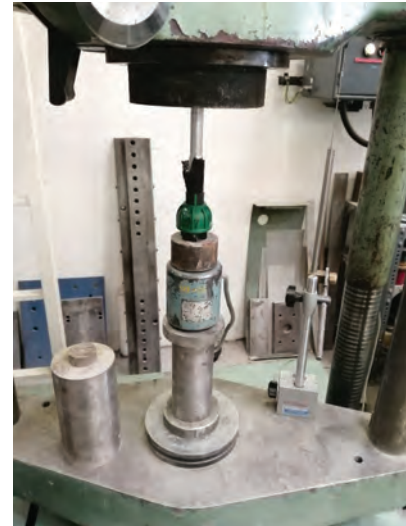
2. ábra. Terhelési kialakítás

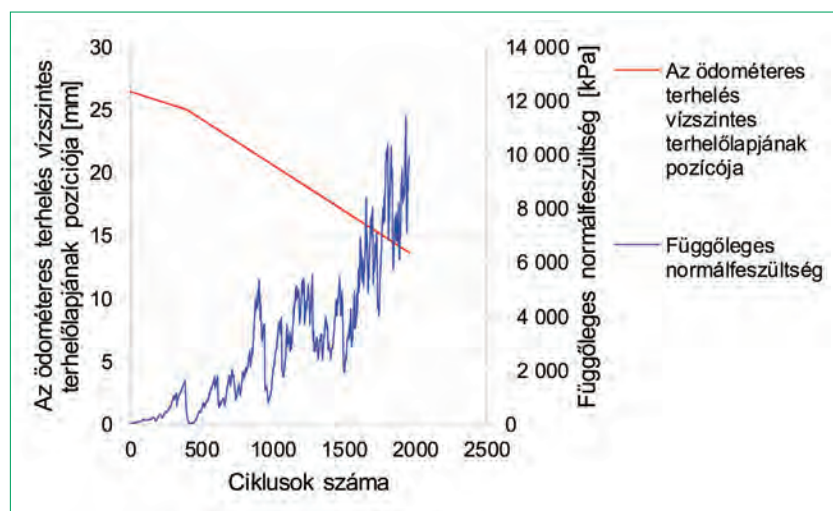
9. ábra. Terhelési diagram 1.

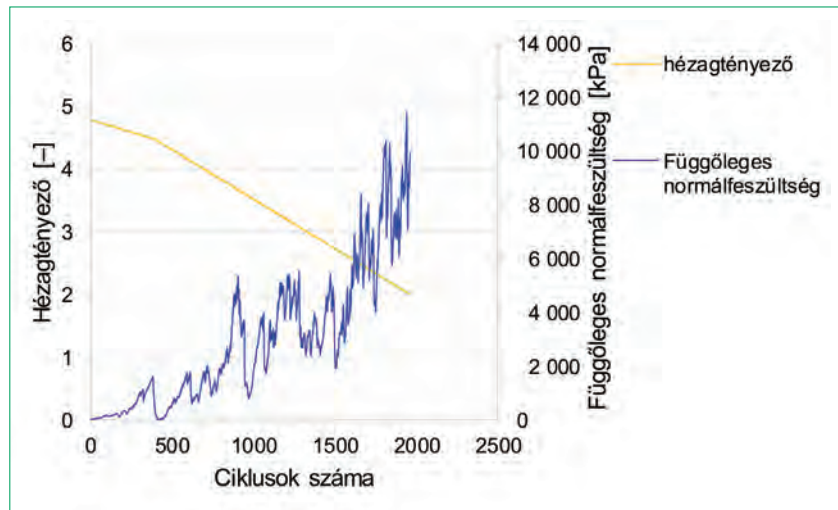
10. ábra. Terhelési diagram 2.

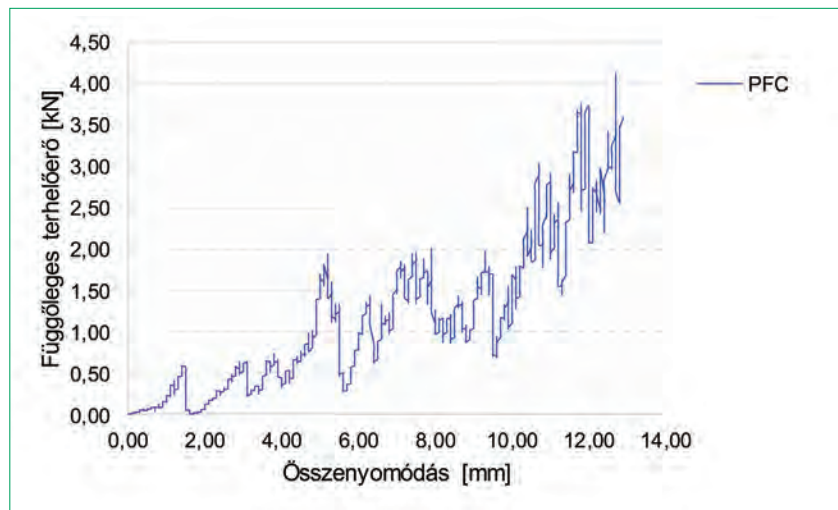
11. ábra. Terhelési diagram 3.

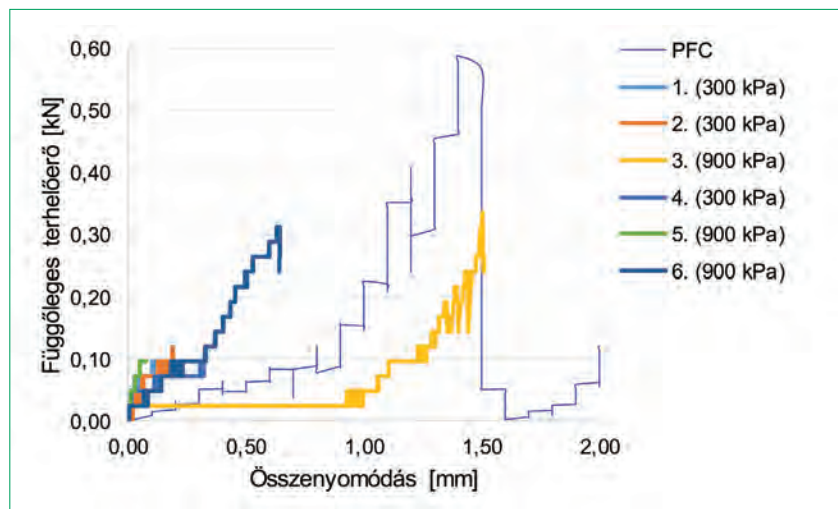
12. ábra. Terhelési diagram 4.

A 12. ábra egyes eredményvonalait elemezve megállapítható, hogy – bár a laboratóriumi mintáink 20,4 mm-es belső átmérőjű hengerben voltak, míg a DEM-es szimulációban 19,0 × 19,0 mm alapterületű hasámban – a szimulációval jól közelíthetők voltak a laboratóriumi mérések eredményei, és a 8. ábra alapján javasolt 1960 ciklus figyelembevétele túlzó mértékű. A 2,0 mm-es összenyomódáshoz a 12. ábra, a DEM-es modell szerint a 459. ciklushoz a 13. ábra tartozik. Megemlítjük továbbá, hogy a 12. ábrán szereplő

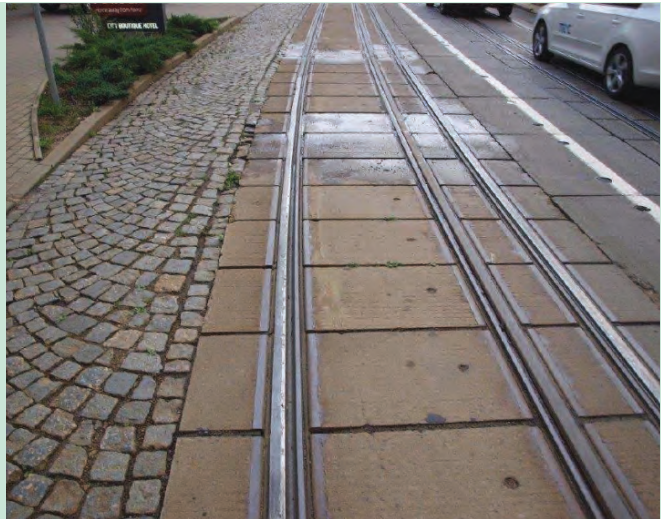
3. ábra.
A Petőfi híd
keresztmet-
szete sín-
körülöntéses
felépítmény-
nyel

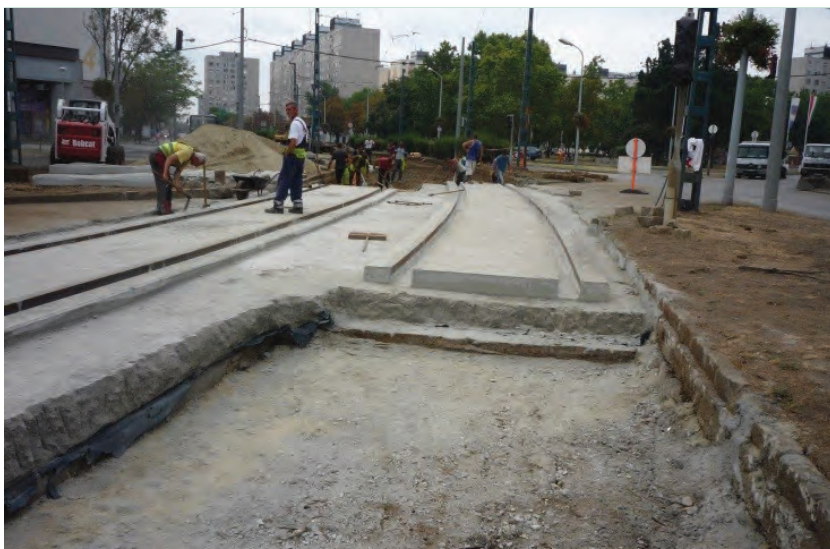
4. ábra. Épülő sínkörülöntéses útátjáró a Nyírpalota úton

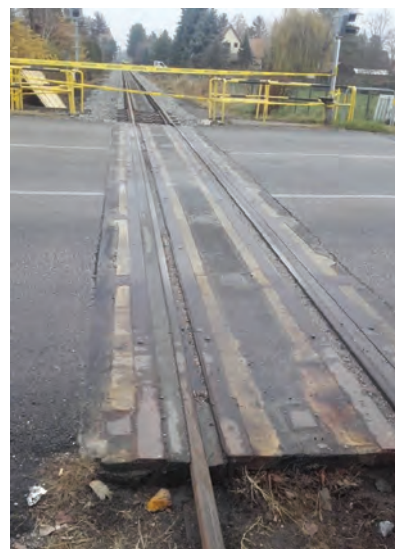
5. ábra. Újraragasztott acél élvédő elem Balatonfenyvesen, a 7-es főút és a Balatonfenyvesi GV útátjárójában

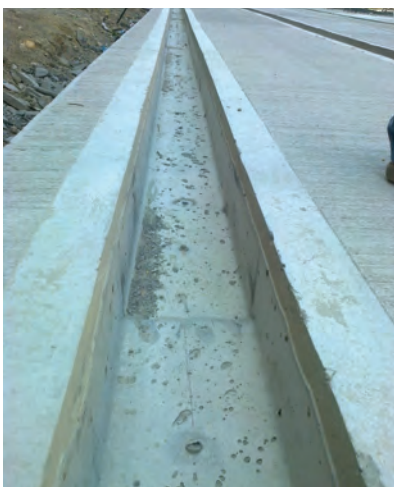
7. ábra. A budai fonódó projekt sínkörülöntéses felépítményének beton sínvályúja, Frangepán utca

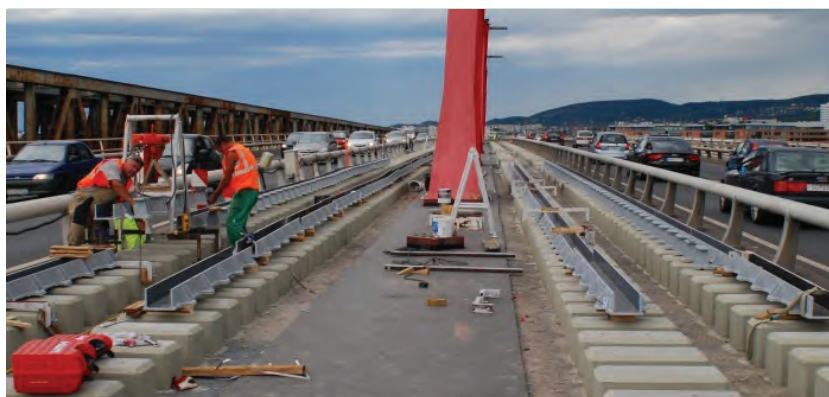
9. ábra. Acél sínvályú építése a Rákóczi hídon (Forrás: www.innorail.hu)

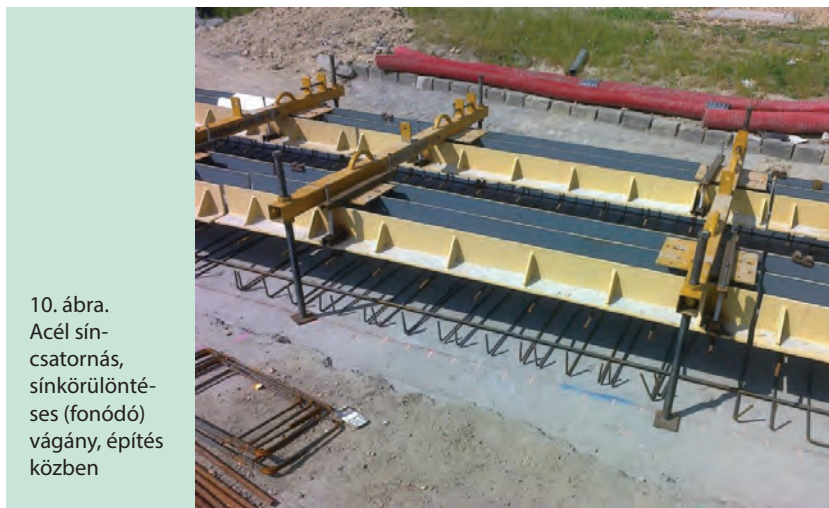
10. ábra. Acél sín-csatornás, sínkörülöntéses (fonódó) vágány, építés közben

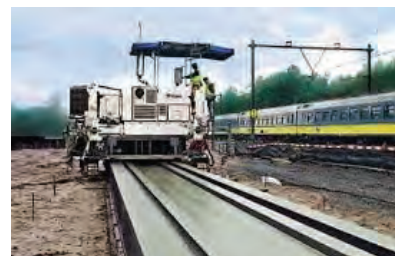
11. ábra. Vasúti pályalemez betonfiniseres kialakítása egy külföldi példán

A Hungária körgyűrűn, a Mester utca megállójánál (Lurdy Ház) a betonfiniseres (11. ábra), csúszó formaszalus technológiával épült szakasz jól üzemel. A kísérleti jelleggel épült pályalemezen több felületi minta és színezési változat létesült. Negatív tapasztalat, hogy a finiser csúszószaluja vagy a terítőcsigája és a betonvas feltehetően nem kielégítő pozícionálása következtében a betonvasak néhol túl közel

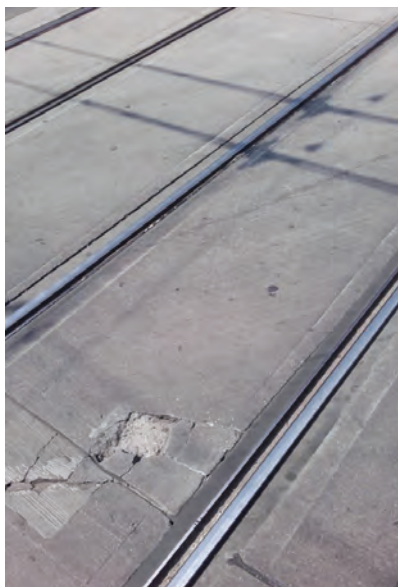
12. ábra. Burkolathiba a Nagykörúton, a Podmaniczky utcánál

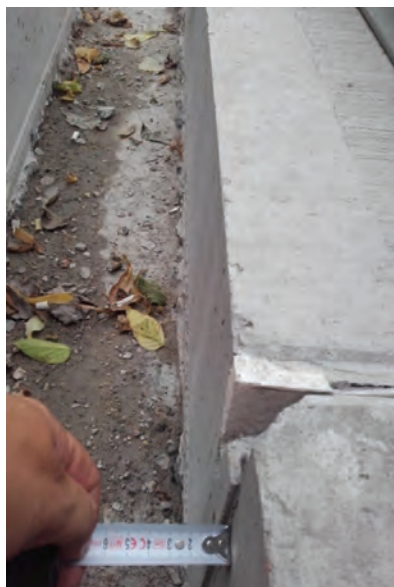
13. ábra. Irányhiba a monolit sín-csatornában – Nagykörút, 2018

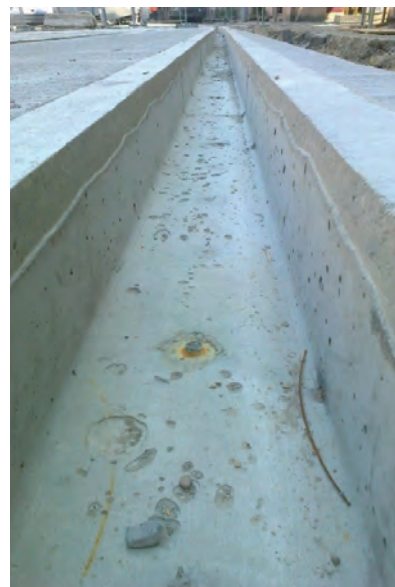
14. ábra. Acélzsaluzattal készült sín-csatornában maradt csavar

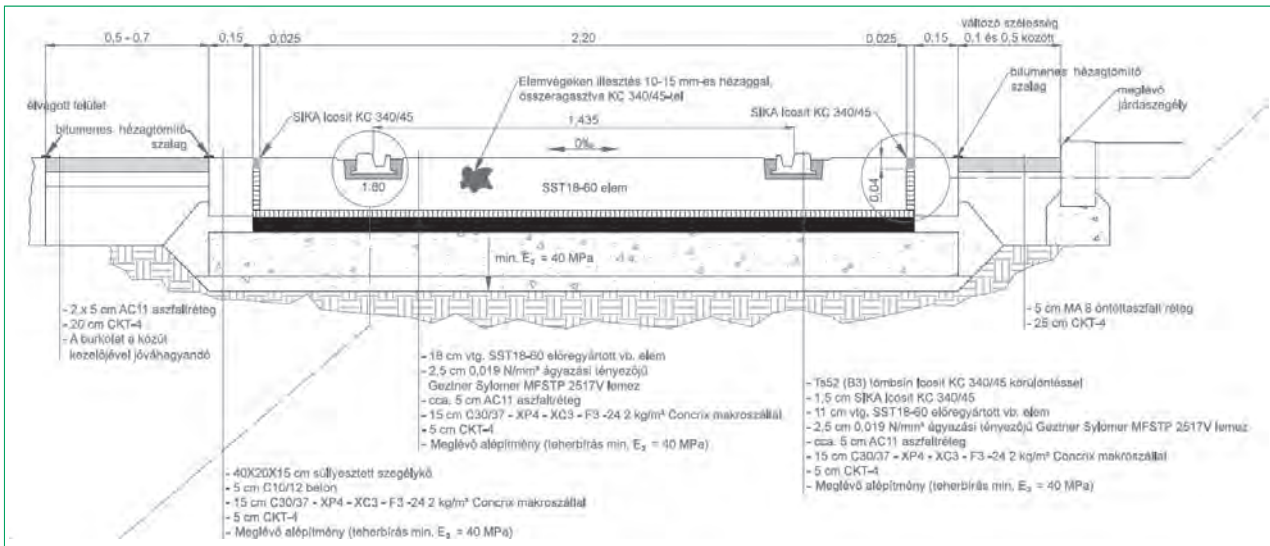
18. ábra. A Sika SBST-18 rendszer elvi felépítése

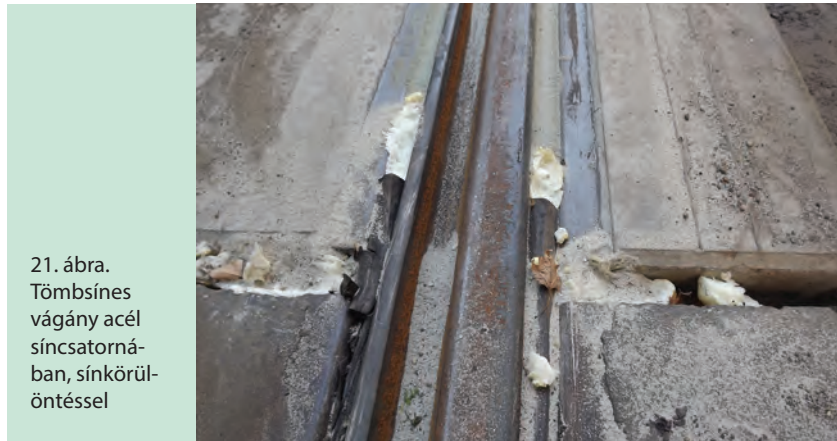
21. ábra. Tömbsínes vágány acél síncsatornában, sínkörülöntéssel

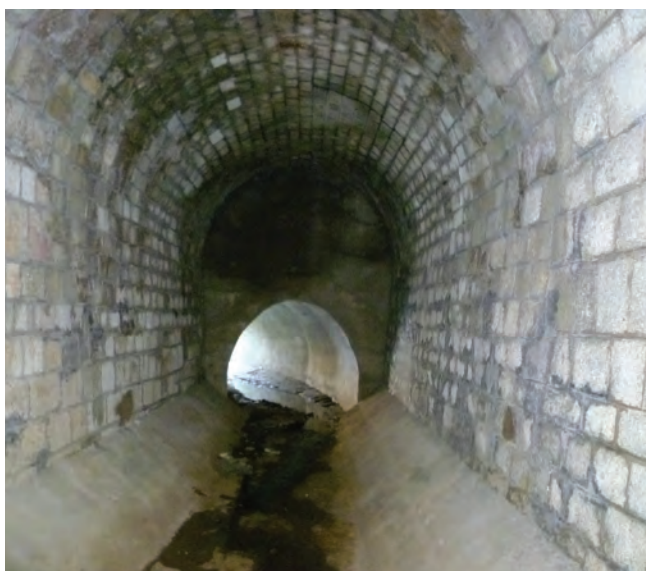
2. ábra.
Eltérő nyílású,
folytatólagos
műtárgyak a
külön ütem-
ben épült
vágányok alatt
(Fotó:
Balogh Péter)

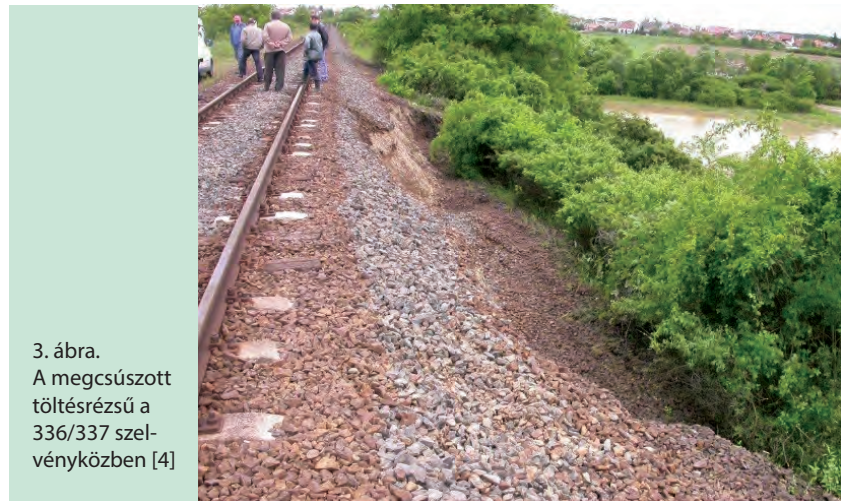
3. ábra.
A megcsúszott töltésrészű a 336/337 szelvényközben [4]

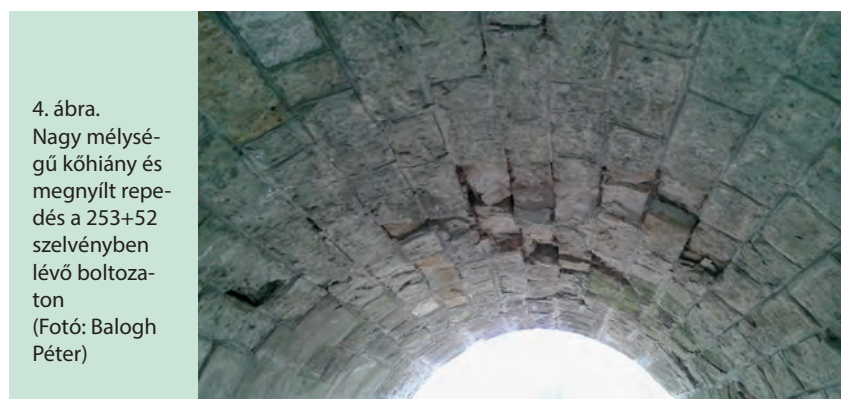
4. ábra.
Nagy mélységű kőhiány és megnyílt repedés a 253+52 szelvényben lévő boltozatban (Fotó: Balogh Péter)

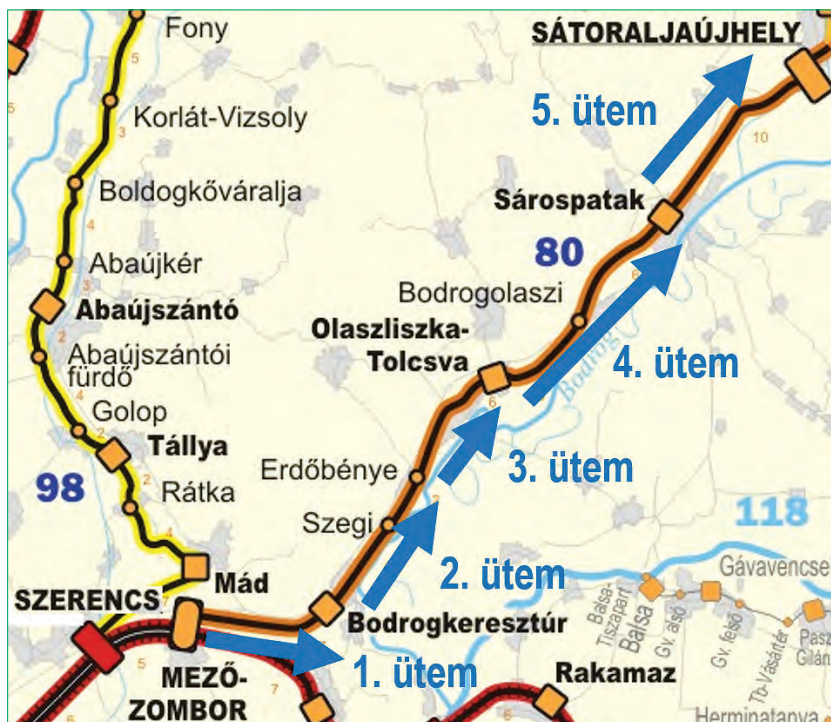
6. ábra. A vonal átépítésének ütemei [6]
