## TARTALOM

| <b>Dr. habil. Gálos Miklós, Kárpáti László, Szekeres Dénes</b><br>Ágyazati kőanyagok – A kutatás eredményei (2. rész) | 6 |
| <b>Pattantyús-Á. Miklós, Prónay Zsolt, Tildy Péter, Törös Endre</b><br>Geofizikai módszerek alkalmazása a vasúti alépítmények vizsgálatában (2. rész) | 14 |

## Bemutakozik a Pályalétesítményi Központ

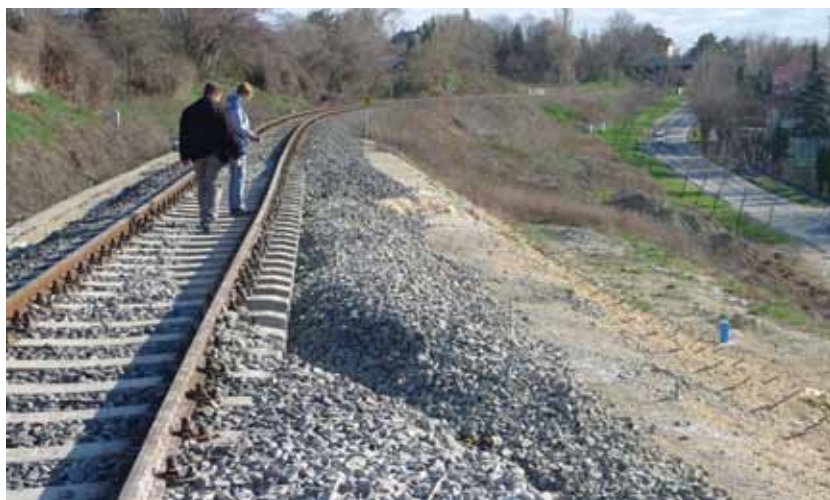
1. ábra. Balatonakaratyai töltéscsúszás, 2010

Az osztály végzi hálózati szinten a vágányszakaszok, pályatartozékok, földművek geodéziai kitűzését, állapotfelmérését és állapotának ellenőrzését. Ennek az elmúlt évben szép példái voltak a Balatonakaratya térségében bekövetkezett töltéscsúszás (1. ábra) és Dömös átkelőnél a Szent Mihály-hegy oldalának

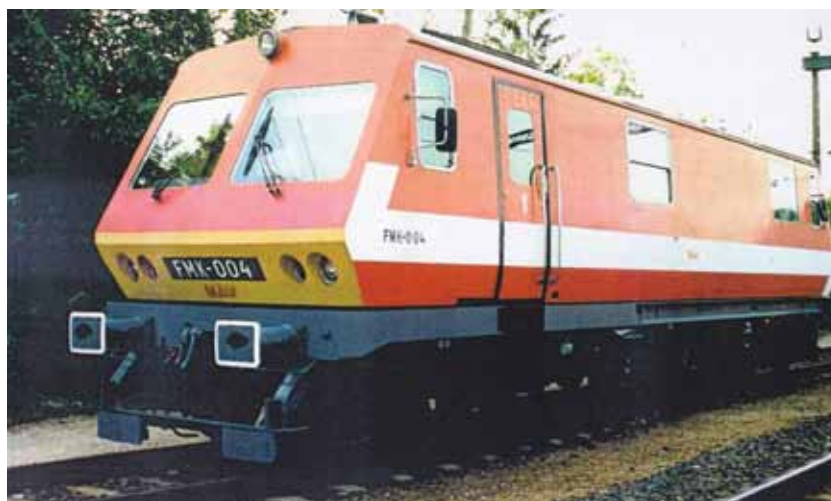
3. ábra. FMK-004 psz. vágánygeometriai mérőkocsi

Legfontosabb feladata a MÁV Zrt. vonalhálózatán végzett alépítményi, felépítményi és híddiagnosztikai vizsgálatok előkészítése és lebonyolítása. Ennek keretében a nyilvántartott hálózati törzsadatok alapján összeállítja és a Pályaélesítményi Főosztállyal jóváhagyatja az éves mérési programokat (alépítményi vizsgálatok, sínvizsgálat és sínprofilmérés, vágánymérés- és -minősítés, híd- és alagútvizsgálat). A jóváhagyott programok figyelembevételével megrendeli a méréseket és az eredmények feldolgozását a már korábban elfogadott irányelvek szerint, valamint intézkedik a mérővonatok bevezetéséről a forgalomba (3., 4., 5. ábra).

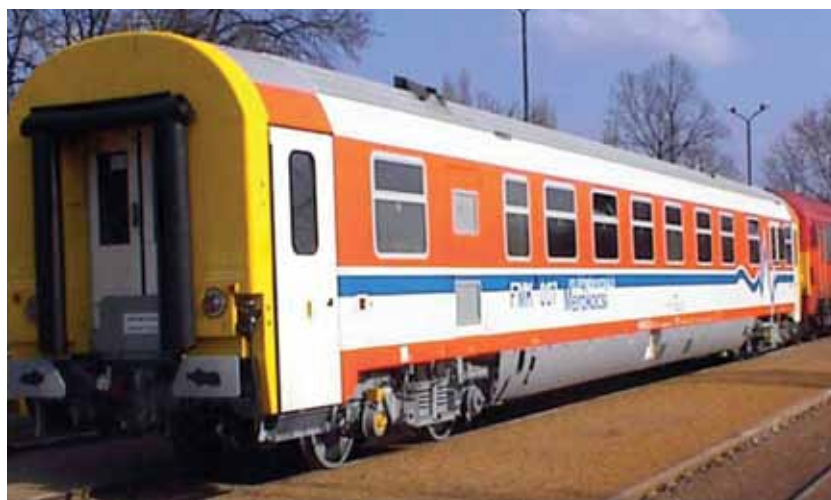
4. ábra. FMK-007 psz. vágánygeometriai és dinamikai mérőkocsi

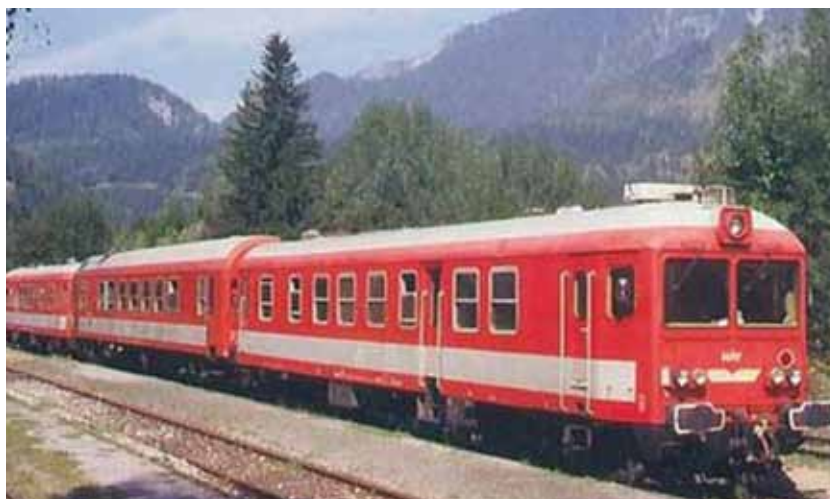
5. ábra. Sindidiagnosztikai mérővonat

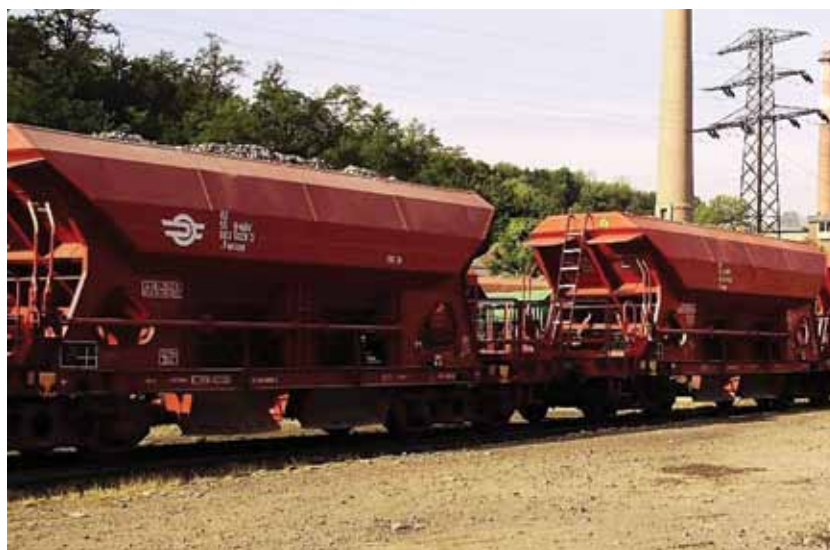
6. ábra. Faccpps típusú zúzottkőszállító kocsi

A PLK e szervezeti egysége végzi hálózati szinten a zúzottkőszállítmányok rendelkezését a *táblázatban* és a 6. ábrán bemutatott kocsiállomással, továbbá a kezelőszemélyzet vezénylését és a folyamatokban részt vevő külső partnerekkel való kapcsolattartást.

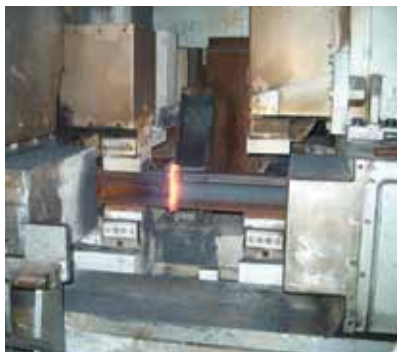
7. ábra. Vasúti sín ellenállás-hegesztése

Kiemelkedően fontos feladata a rövid- és hosszúsíngyártási tevékenység irányítása, amely ténylegesen a gyöngyösi Hosszúsíngyártó Üzemben történik (7. ábra). A különböző sebességigények szerint megrendelt új és használt sínanyag felhasználásával előállított különböző

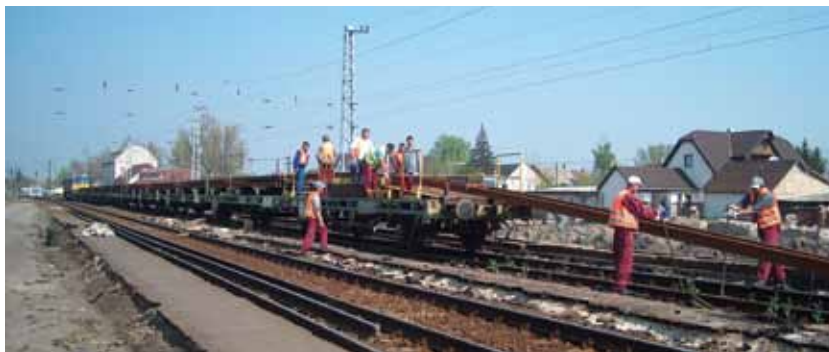
8. ábra. Hosszúsínlehúzás a szállítókocsról

hosszúságú síneket speciális sínállító szerelvényekkel (8. ábra) juttatják a beépítés helyszínére. Az igények feldolgozása, visszaigazolása, majd a gyártást követő rakodás és kiszállítás részletekérdéseinek tisztázása érdekében a telep folyamatosan kapcsolatban van a belső és külső megrendelőkkel, illetve a területi központokkal mint közvetlen felhasználókkal is.

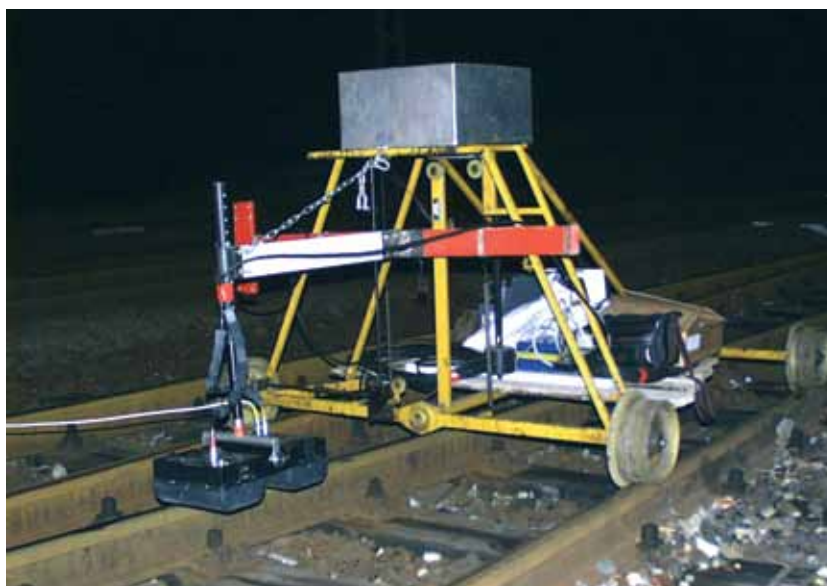
1. ábra. Éjszakai mérés pillekocsival

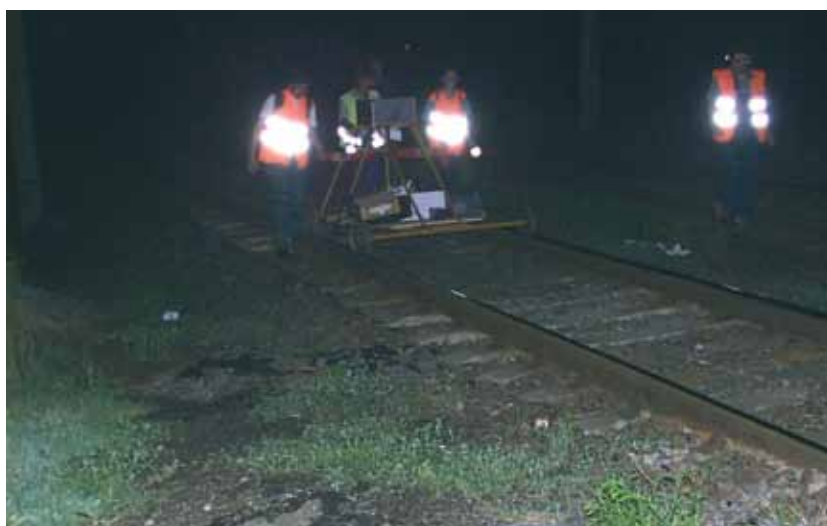
2. ábra. Radarmérés sötétben

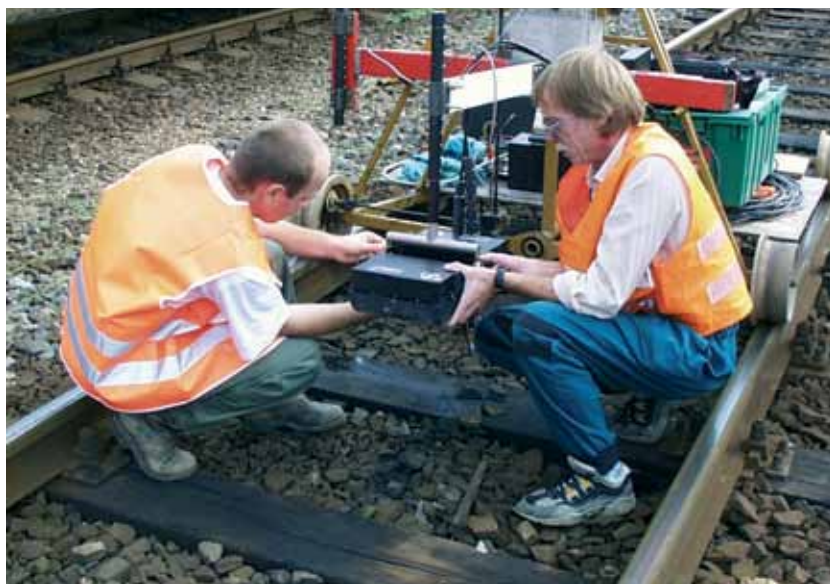
4. ábra. A radar felszerelése a pillekocsra

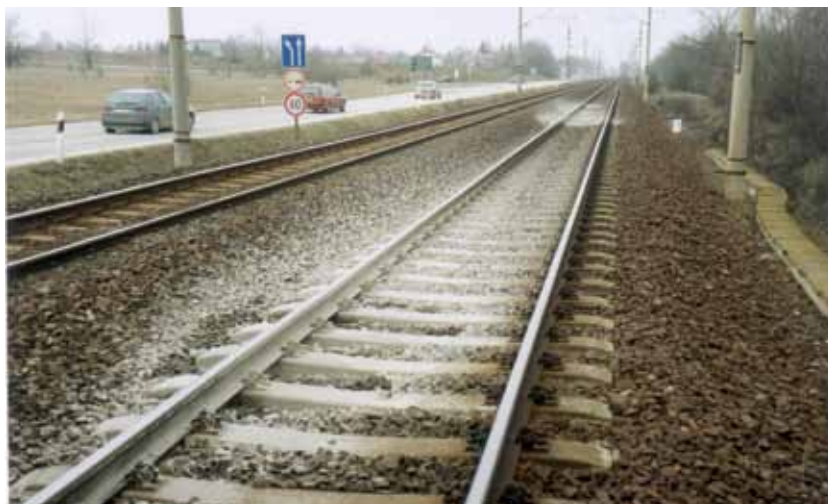
6. ábra. Felszínről is látható ágyazathiba

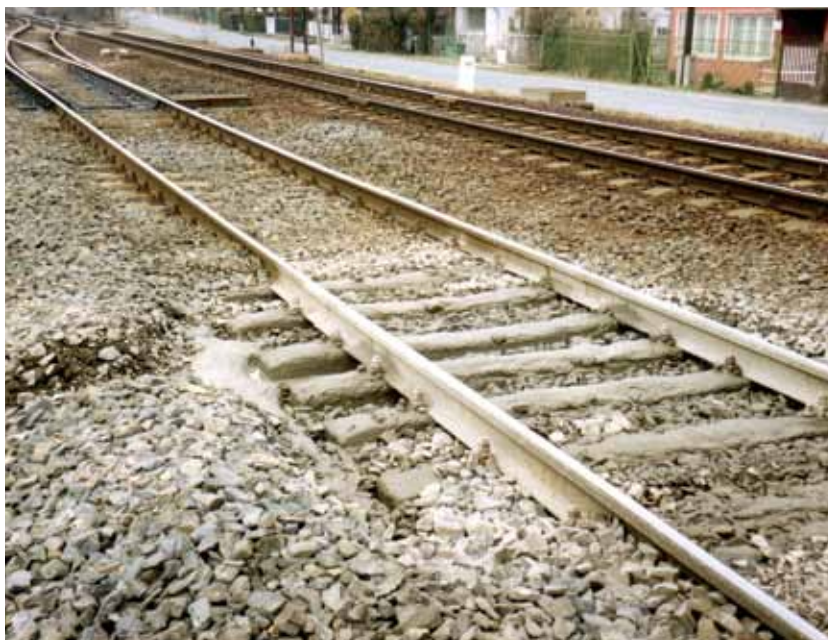
7. ábra. Ágyazathibák

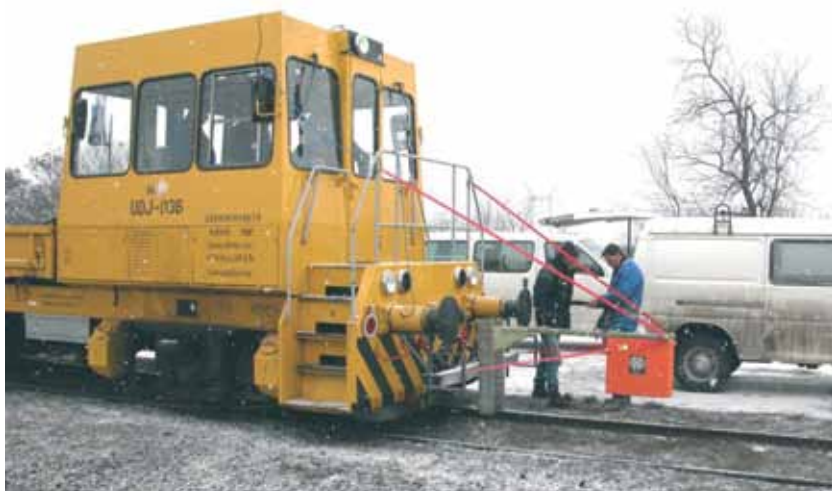
8. ábra. Radarantenna felszerelése az UDJ-re

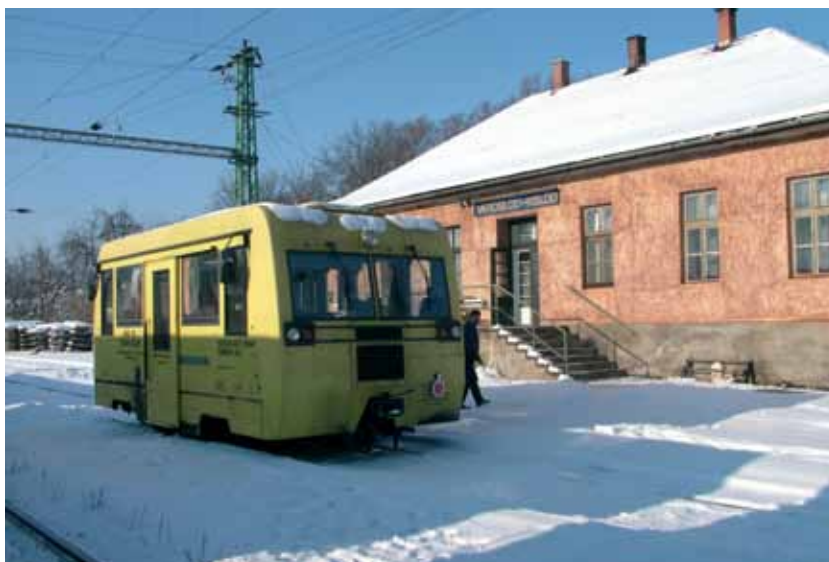
11. ábra. TVG vasúti munkagép

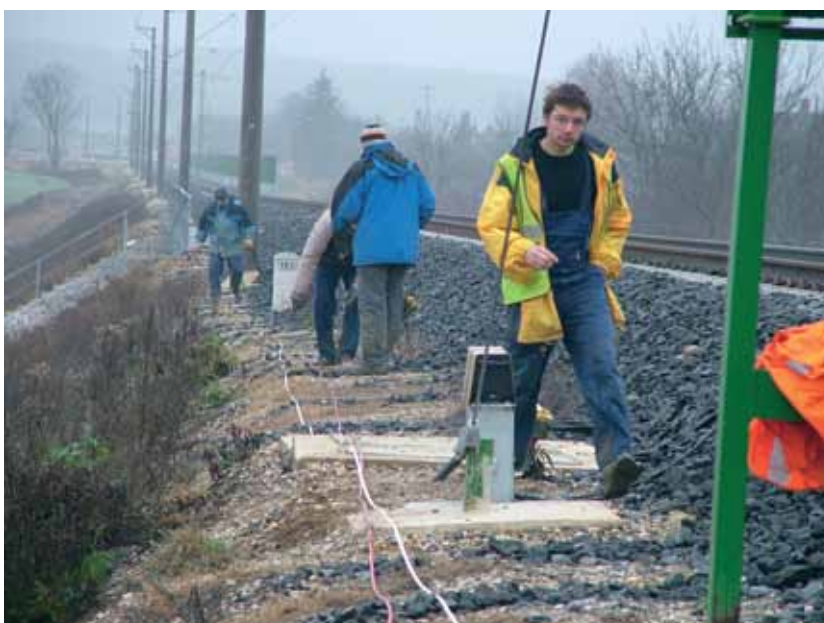
17. ábra. Töltésvizsgálat mérés közben

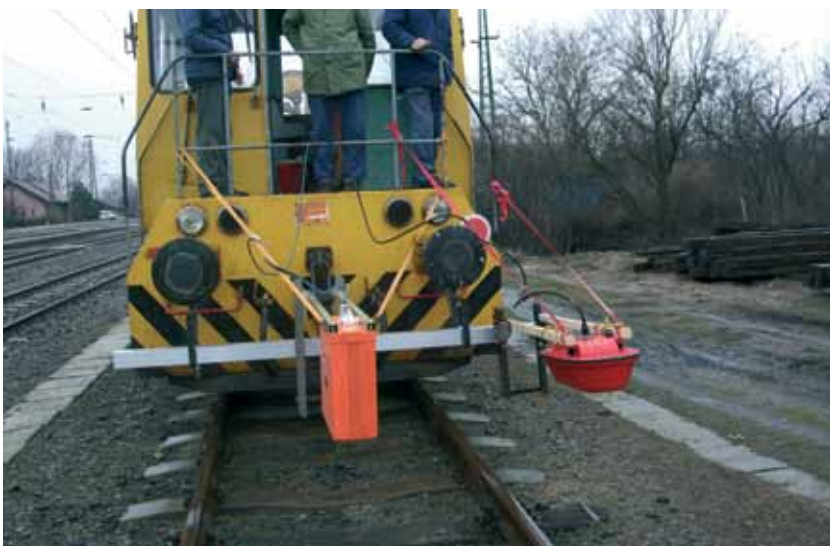
21. ábra. UDJ két antennával

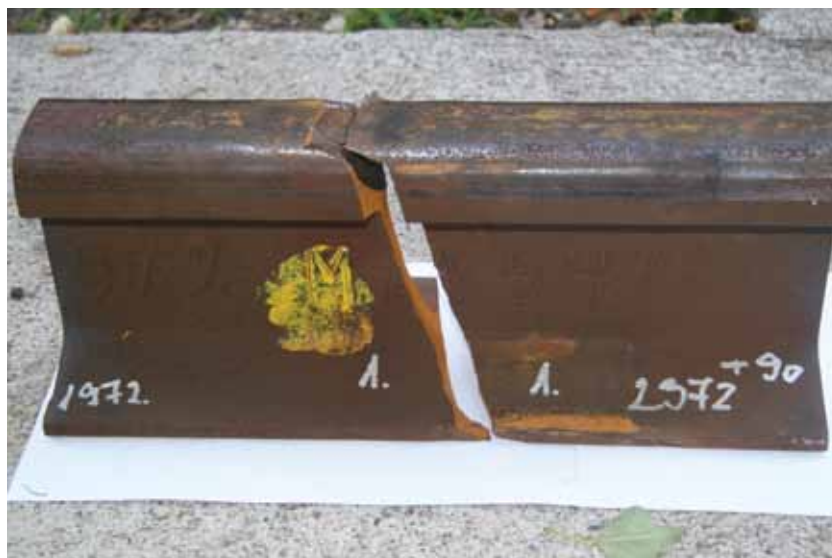
1. ábra. Lapulásos hibából kiinduló sintörés, Debrecen

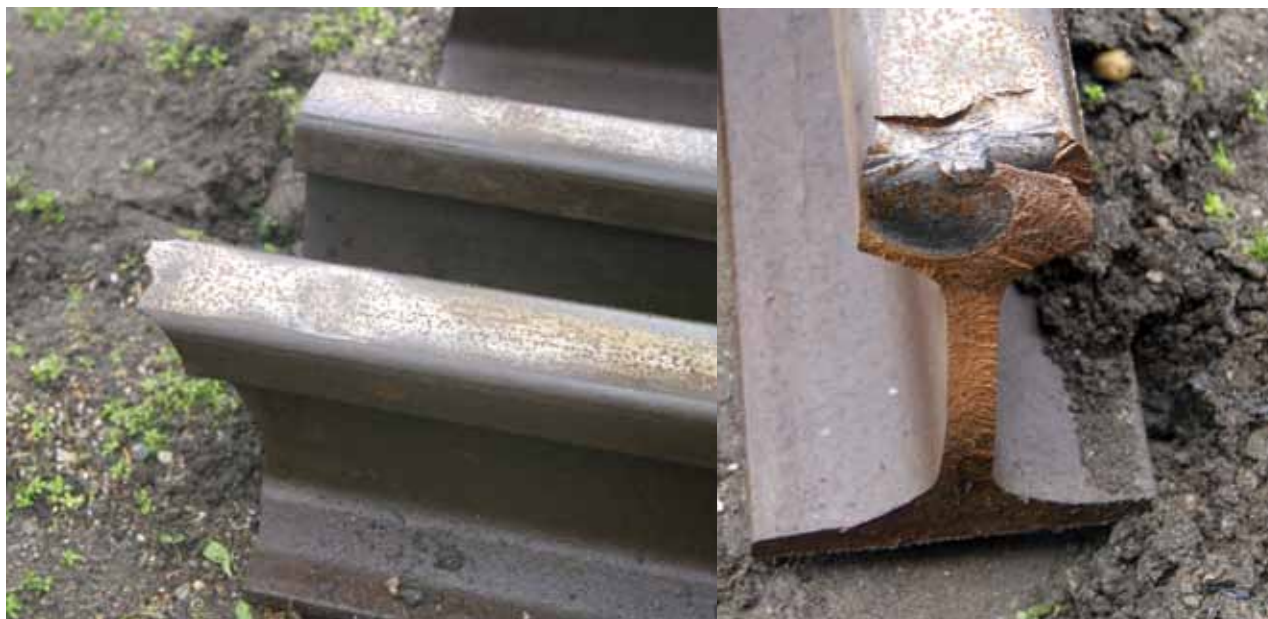
2. ábra. Lapulás típusú hibák megjelenése a felületen és a keletkezett törésfelülete, Vác

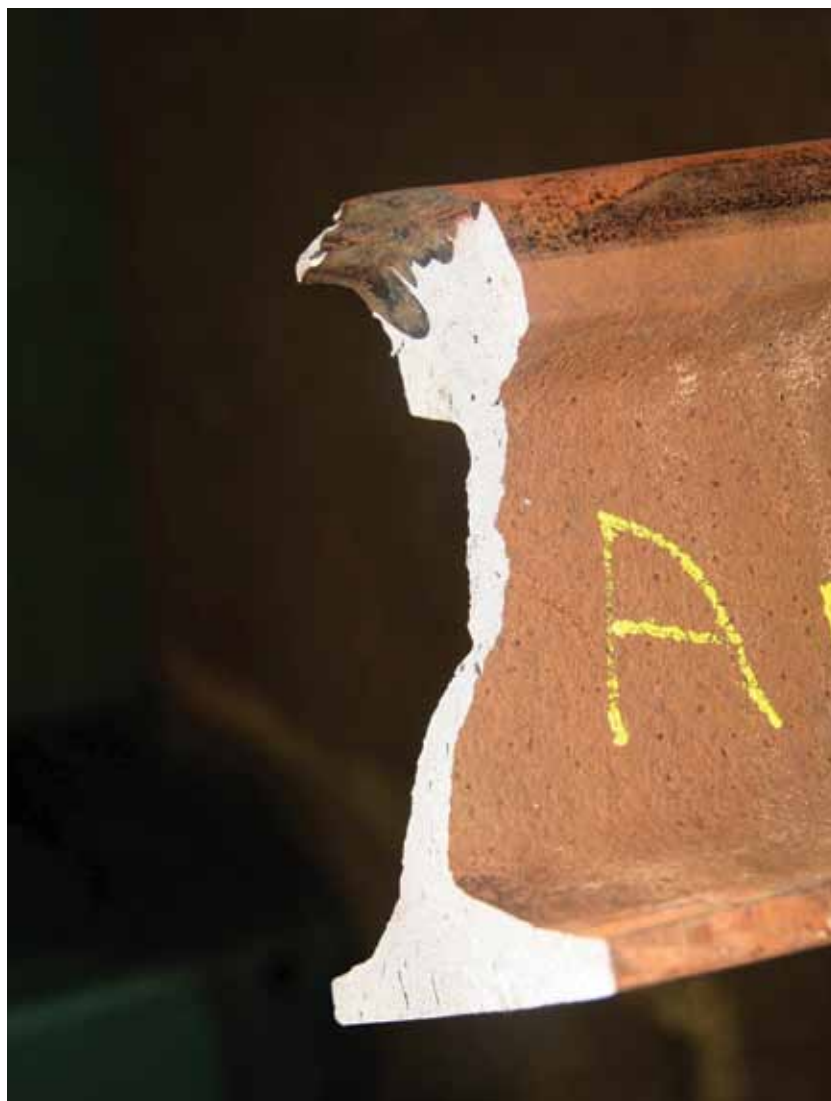
3. ábra. Lapulásos sínhiba törési képe, Debrecen

A 3. ábrán jól megfigyelhető egy lapulások síntörési metszete. A világos terület jelenti a friss törést, a sötét pedig a sínfejen meglévő lapulások sínhibát (debreceni sín).

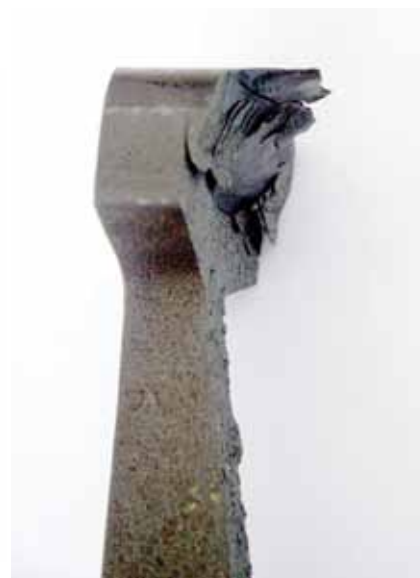
4. ábra. Lapulások sínhibák törési keresztmetszete

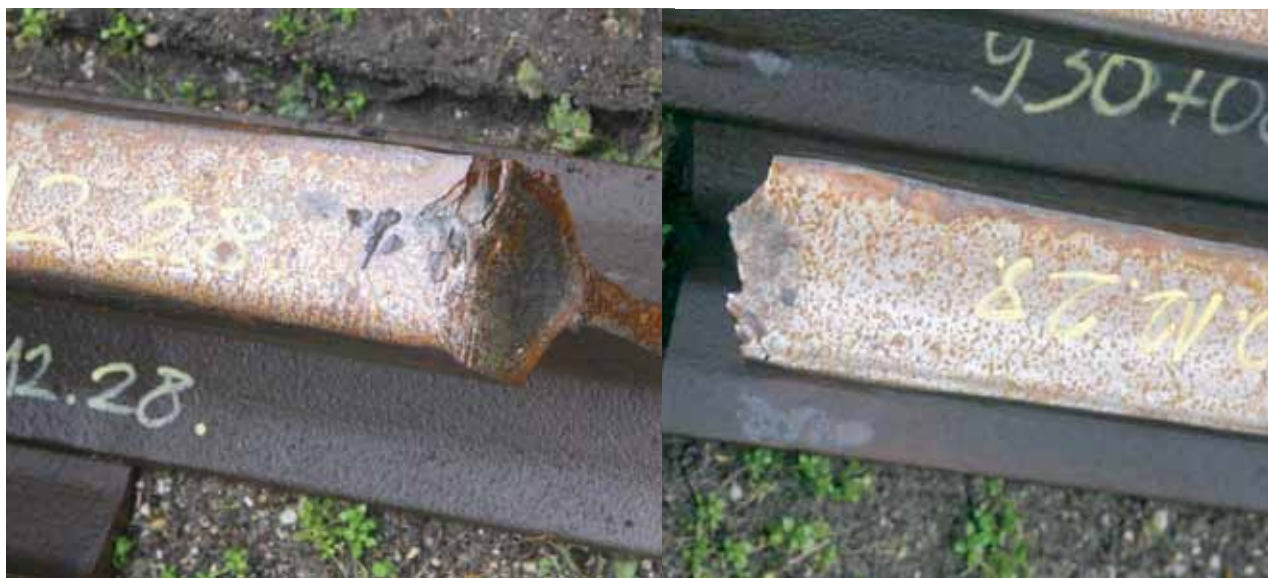
6. ábra. Lapulós sínhiba a Vámosgyörk–Ludas 930+08 szelvényben a bal vágány jobb sínszála

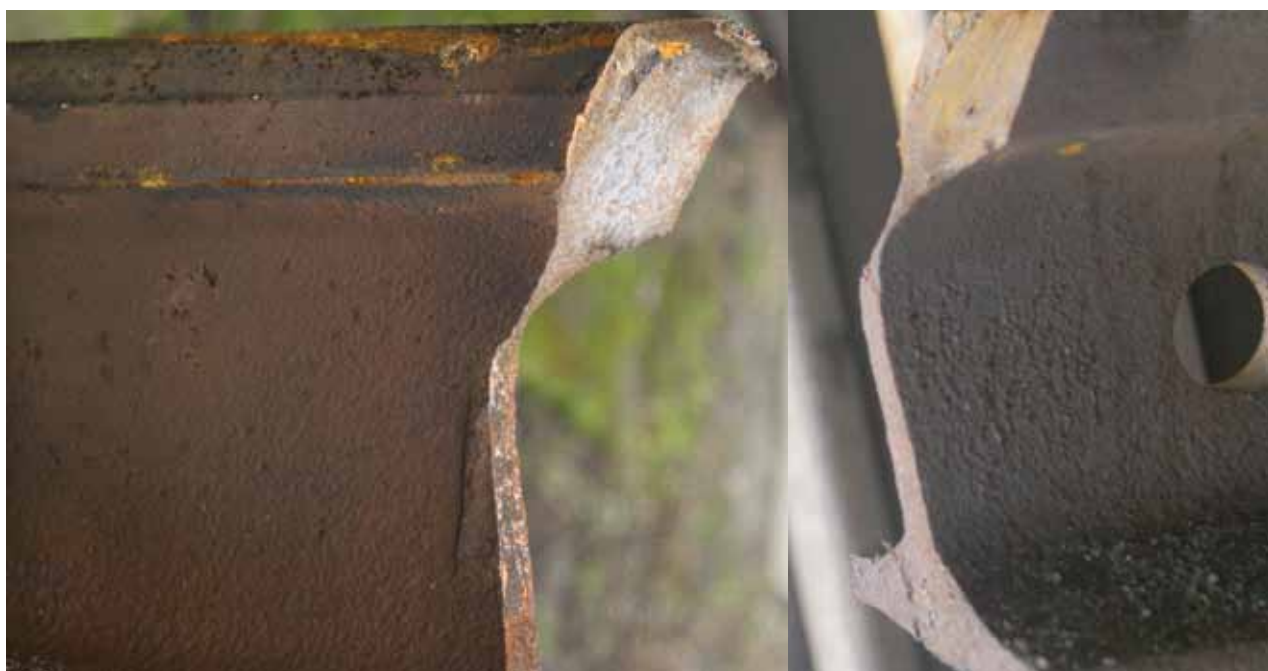
7. ábra. Lapulós sínhiba Ludas-Nagyút 1012/13 szelvényben.

A 1012+80 szelvényben bekövetkezett sintörés a 7. ábrán látható. A képen jól látszik a lapulásból kiinduló töréskép. Azt is megfigyelhetjük, hogy a törés vonala metszette az ellenállás-hegesztést, és onnan a hegesztés mentén repedt tovább. Mivel a hegesztési törés sem friss, megállapítható, hogy a két hiba egymást erősítette.

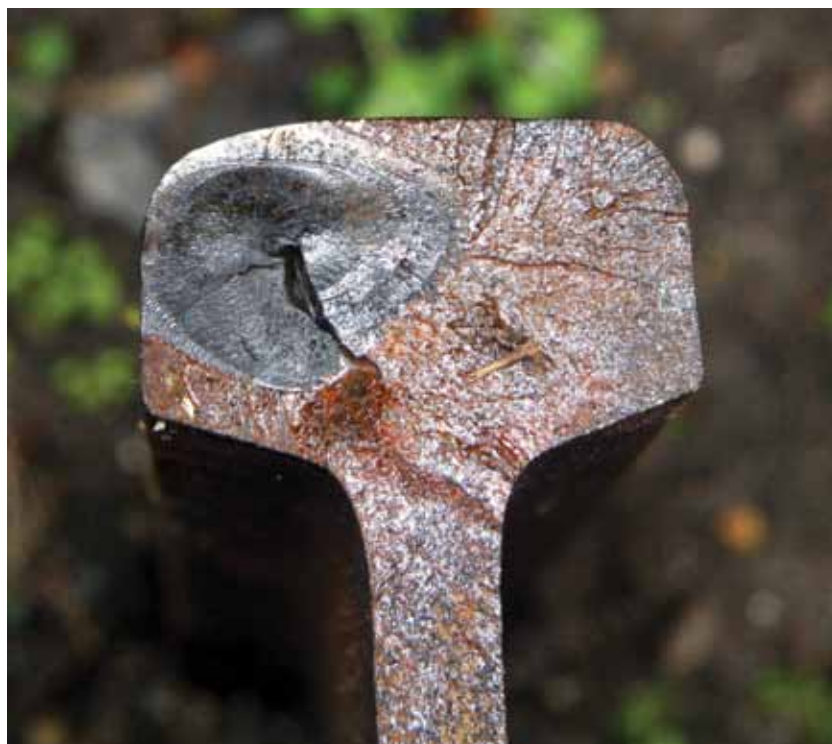
8. ábra. „Vese” alakú sínhiba Nagyút-Kál-Kápolna 1113/14 szelvényében.

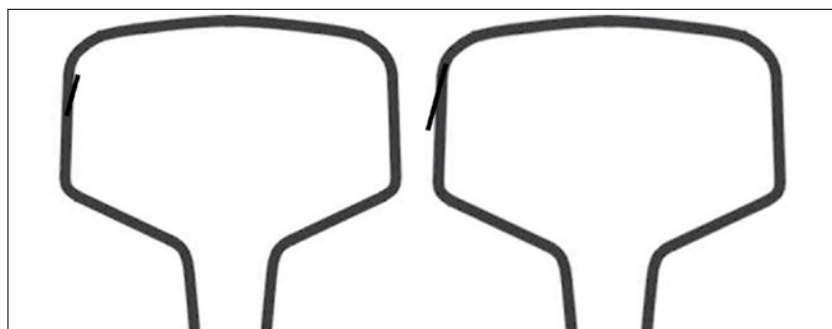
9. ábra. Nyelvképződés kialakulása

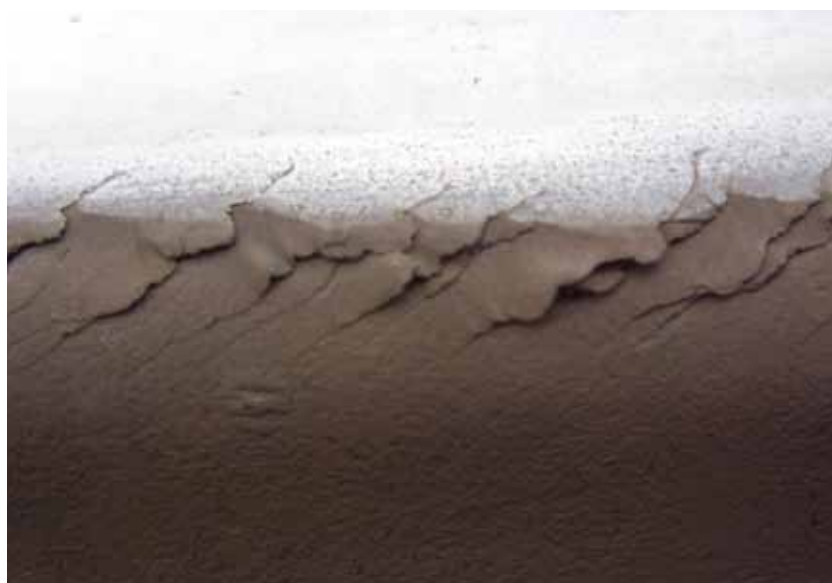
10. ábra. Gördülőfáradásos sínhiba – „nyelvképződés”

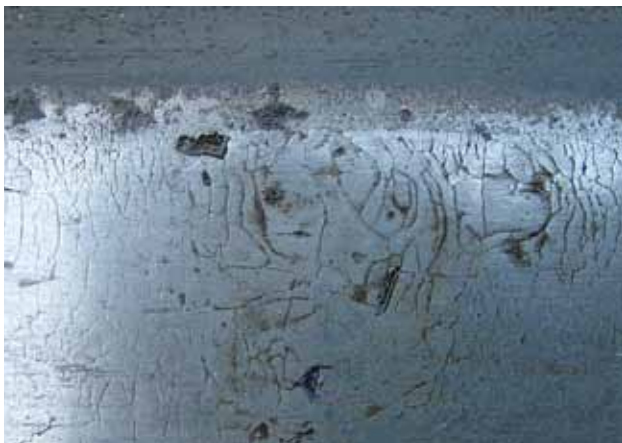
11. ábra. Kialakuló kezdeti repedésfészkek (Belgrospi), Budaörs–Biatorbágy, a 159–160 szelvények között

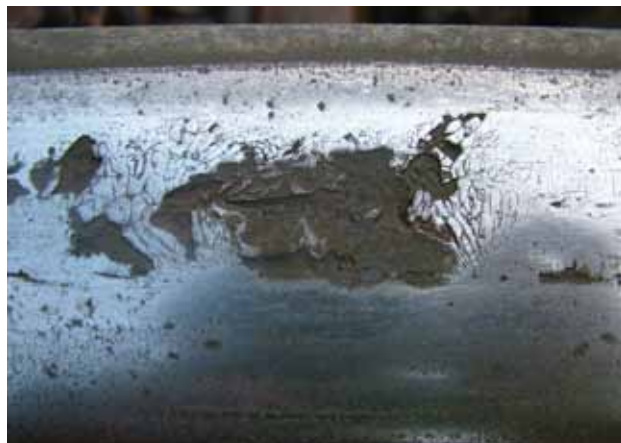
12. ábra. Kialakult repedésfészkek, Budaörs–Biatorbágy, a 159–160 szelvények között
