1976 3

# SĪNEK VILĀGA

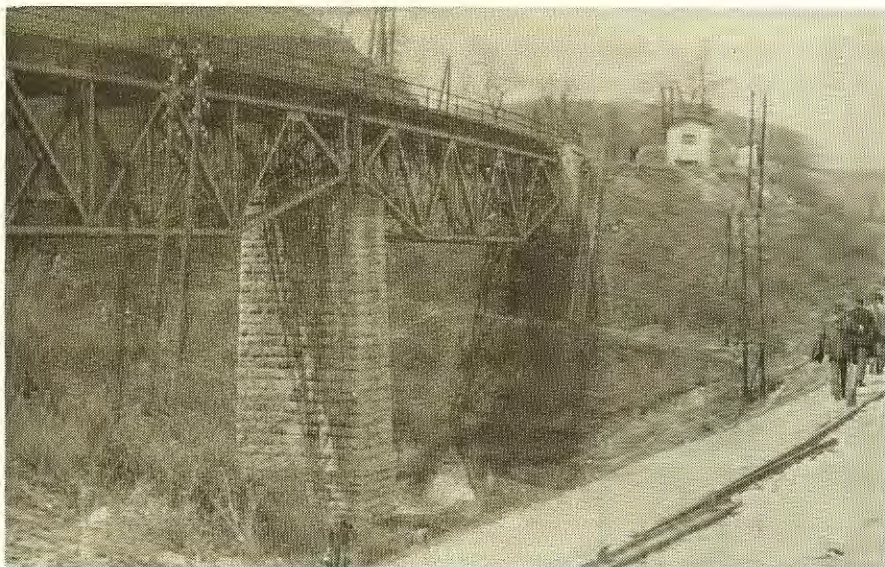
3. ábra  
A husztóti kis-völgyhid

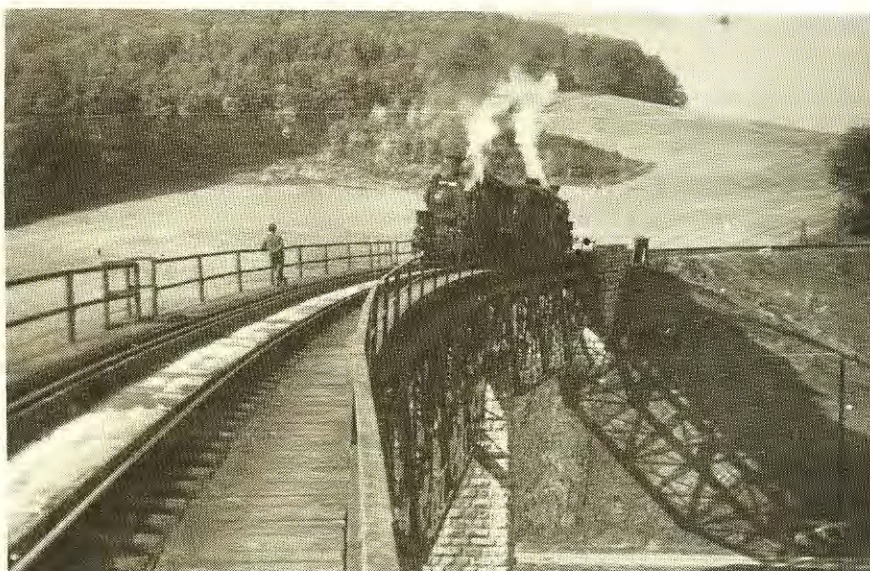
4. ábra  
A husztóti nagy-völgyhid 1965.évi próbaterhelése

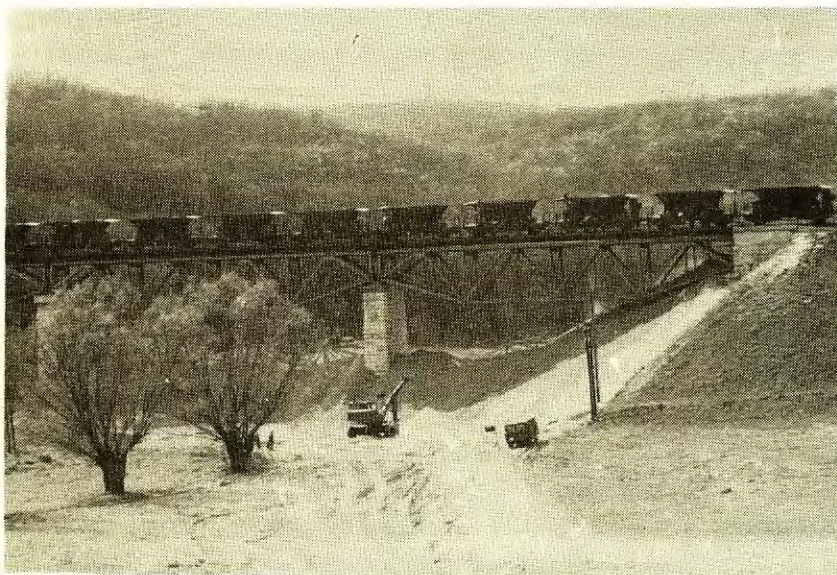
5.ábra

Az új pálya talajjavító anyagának kirakása a nagy-völgyhídról
