# SÍNEK VILÁGA

A MAGYAR ÁLLAMVASUTAK RT. PÁLYA-, HÍD-, MAGASÉPÍTMÉNYI SZAKMAI FOLYÓIRATA

A MÁV és Budapest városi közlekedésének kapcsolatai • Az emelt sebesség karbantartási tapasztalatai a hegyeshalmi vonalon • Pályarehabilitáció a Budapest Nyugati pu.–Szob országhatár vonalon • A Budapest Nyugati pu.–Esztergom vonal megerősítése • „ELIN” sebességszabályozó elemek üzemeltetési, fenntartási tapasztalatai Bp. Ferencváros Keleti rendező pályaudvaron • A 2000. évi tiszai árvíz Szolnok–Szajol között • A Bodajk–Balinka vasútvonalon történt rézsűcsúszás helyreállítási munkái • A gyommentes vasútért • Az érdi 3 csuklós betonhid helyett új keresztezési műtárgy épült • VOEST-ALPINE spirálcső beépítése Maglód–Sülysáp vonalszakaszon • Megújuló felvételi épületek – megújuló kapcsolatok a település és a vasút között • A pályagazdálkodási főnökségek telephelyeinek korszerűsítése a 2000. évben • Tűz a MÁV Rt. Budapest Kerepesi úti székházában • Harmathy Lajosra emlékezünk • Rövid hírek • Éves tartalomjegyzék

2001. év 4. szám

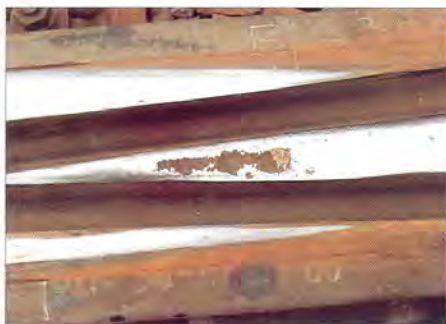
3. ábra. Biatorbágy állomás 3. sz. kitérő keresztezése  
1999. július 26-án

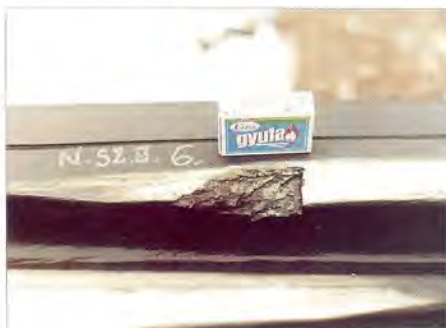
4. ábra. Nagyszentjános állomás 6. sz. kitérő könyöksíne  
2001. január 4-én

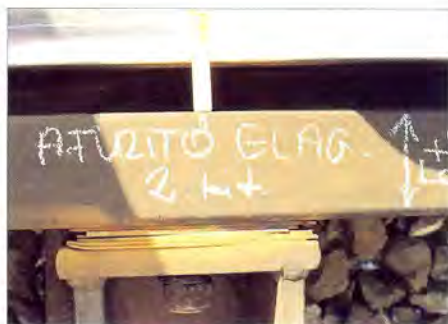
5. ábra. Almásfüzitő – elágazás 2. sz. kitérő bélélt vezető vasa  
1999. január hóban

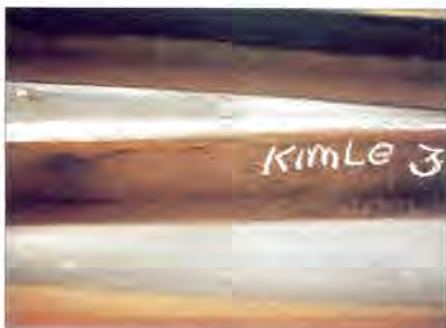
6. ábra. Kimle állomás 3. sz. kitérő felhelyezett kereteseinek repedése

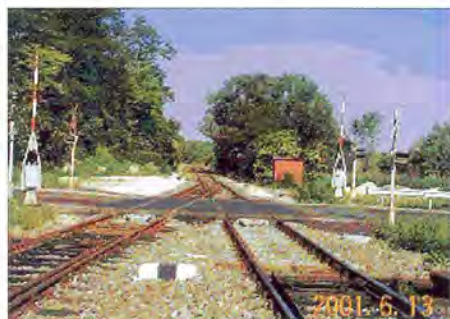
1. ábra. Solymár állomás páratlan vége

Az állomásfejet átalakították – 1. sz. kitérő előre mozgatásával kétvágányú útátjáró készült, STRAIL burkolattal (1. ábra).

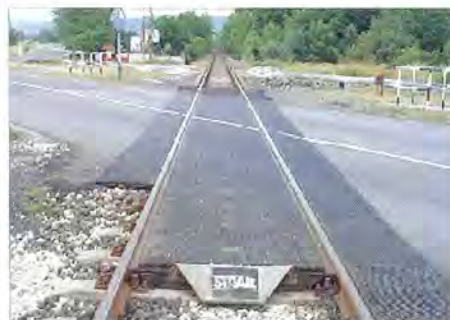
2. ábra. Esztergom 111. sz. út átvezetése ferde szögben

A vonalszakaszt a 10. számú főút több helyen szintben keresztezi, emellett más, nagy forgalmú útátjáró is van. Az átjárók BODAN és aszfalt burkolatúak voltak. Az átépítés során korszerű STRAIL elemeket építettek be (2. ábra).

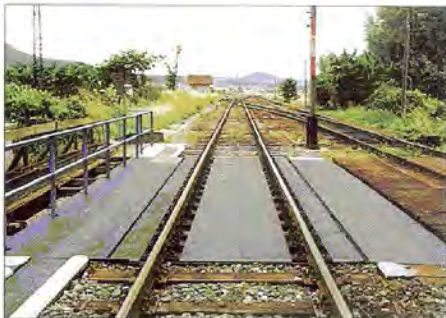
3. ábra. Beépített felsőpályás gerinclemez híd

Esztergom–Kertváros állomás kezdőponti végén a Dorog irányából érkező vonatok P 18-as provizóriumon haladtak át, 20 km/h sebességgel. 2001. év májusában a provizórium helyébe felújított gerinclemez híd került beépítésre (3. ábra).

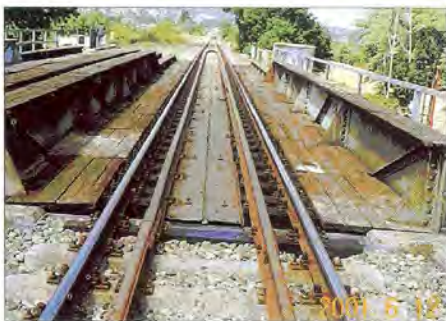
4. ábra. Új híderendák és új csatlakozó vágány

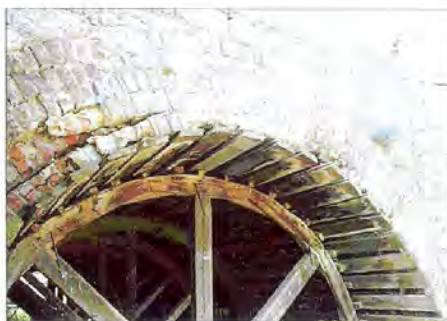
5. ábra. A megszüntetésre váró boltozat

A vonalon is található még néhány megoldásra váró műtárgy probléma, melyek közül egy megszüntetésre váró boltozatot mutatunk be (5. ábra). A megszüntetés (betömés) becsült költsége 10 M Ft-os nagyságrendű.

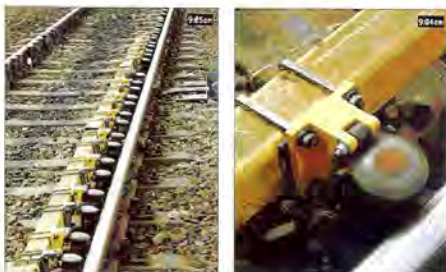
5. a és 5. b ábra. Lenyomható ELIN berendezés

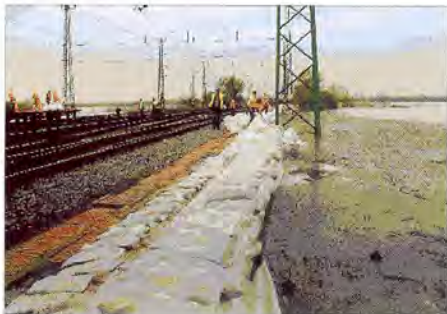
1. ábra. Szajolban a vasút mellett 3 m magas vízőslap állt

Az ártér elöntését megelőzően – a korábbi évekhez hasonlóan – a közvetlen víznyomásnak kitett bal vágány töltésének, később ágyzatának rézsűjét műszaki textíliára terített műanyag fóliával takartuk be, némileg kiküszöbölve ezzel a víz direkt áztató, kimosó, elhaboló

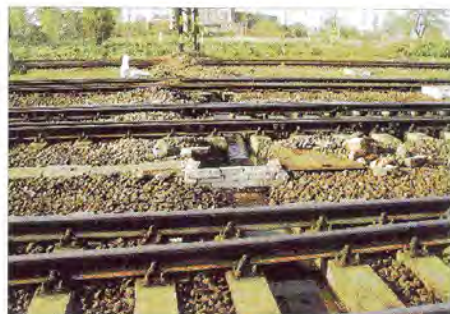
2. ábra. A víz az állomási platót áztatta

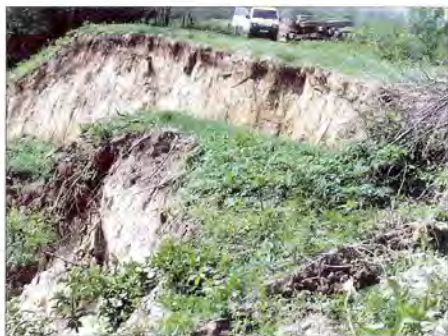
1. ábra. A rézsű szakadó lapja

2000 márciusában először csak 1-2 fa váratlan kifordulása okozott forgalmi akadályt. Március 21-én azonban kb. 30 m hosszban az elmozdult bevágási rézsűoldal zárta el az űrszelvényt. Attól kezdve kisebb-nagyobb intenzitással az ideiglenes helyreállításig (április végéig) gyakorlatilag folyamatosan jött a föld a vasútra (1. ábra).

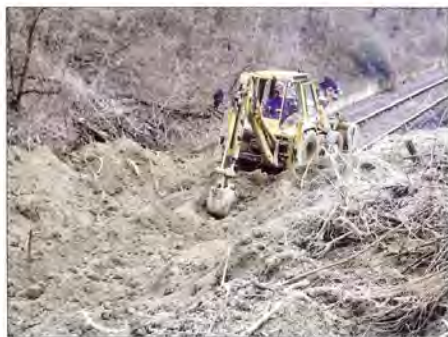
2. ábra. A lecsúszott föld eltávolítása a vágányról

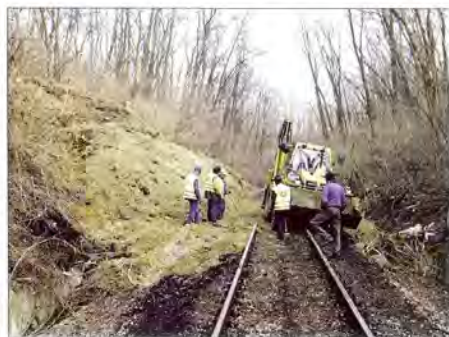
3. ábra. Ideiglenes helyreállítás – a lecsúszott rézsű kiszélesése

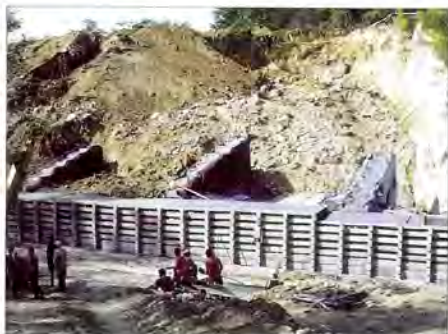
4. ábra. A vasalt gerendarács

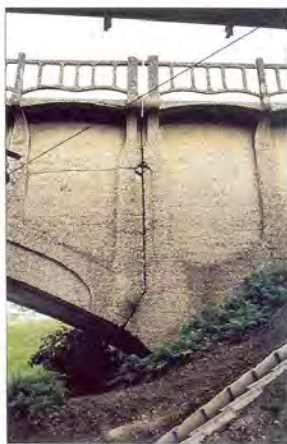
3. ábra. Támaszponti csukló a vasalt korlátkonzollal

A csuklók felett kis vasbeton konzolok beépítésével biztosított az ágyazat alátámasztása, annak érdekében, hogy a mozgások akadálytalanok legyenek. Érdekesége a konzoloknak, hogy a vasbetont ellenző MÁV vezető felháborodott ennek láttán, hiszen megtiltotta a vas-

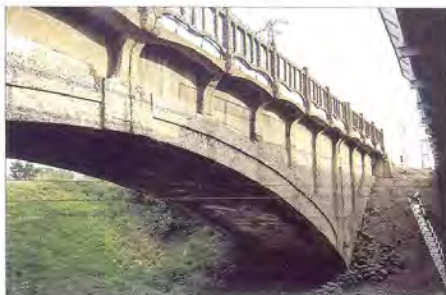
5. ábra. A középső csukló

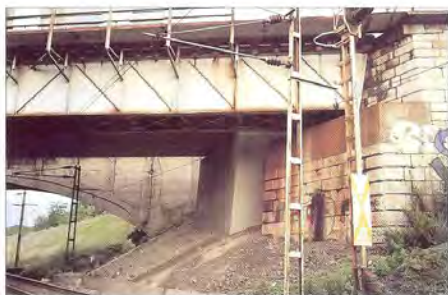
6. ábra. A 3 hidszerkezet végponti ellenfalai

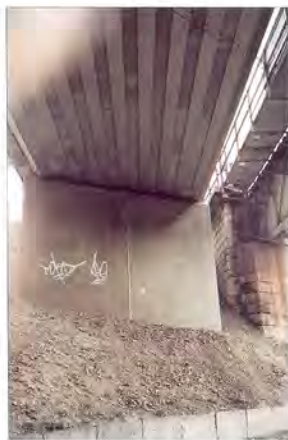
13. ábra. Az új tartóbetétes híd alsó része

A híd hosszirányú esése a végpont felőli hídfő felé vezet a vizet. A híd szigetelése a PHMSZ.H.D.GY632-131/2001.számú, 2001. 06. 14.-én kelt engedélye alapján, kísérleti jelleggel Siplast Brabant szigetelőanyag beépítésével készült. A kísérleti anyagot folyamatosan vizsgálni kell.

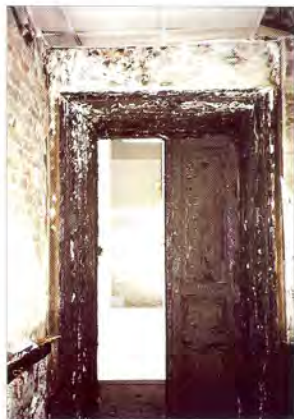
1. ábra. A károsodott harmadik emeleti folyosó

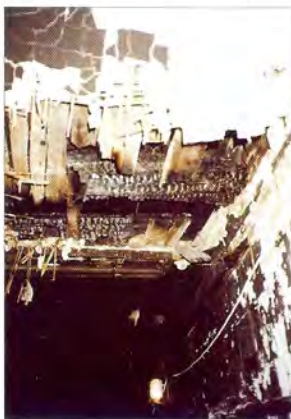
2. ábra. Az átégett ötödik emeleti folyosófödém

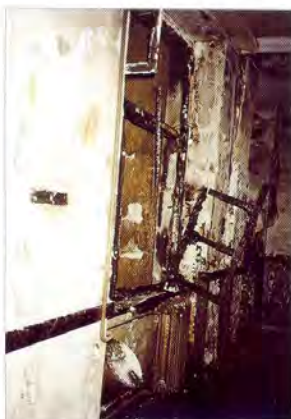
3. ábra. Kiegtett aknaablak az ötödik emeleten, a tűz feljutásának helye
