SÍNEK VILÁGA

A MAGYAR ÁLLAMVASUTAK RT. PÁLYA-, HÍD-, MAGASÉPÍTMÉNYI SZAKMAI FOLYÓIRATA

2001. évi különszám

A XXI. MÁV Magasépítmenyi napok előadásai Szeged, 2001. június 13–15.

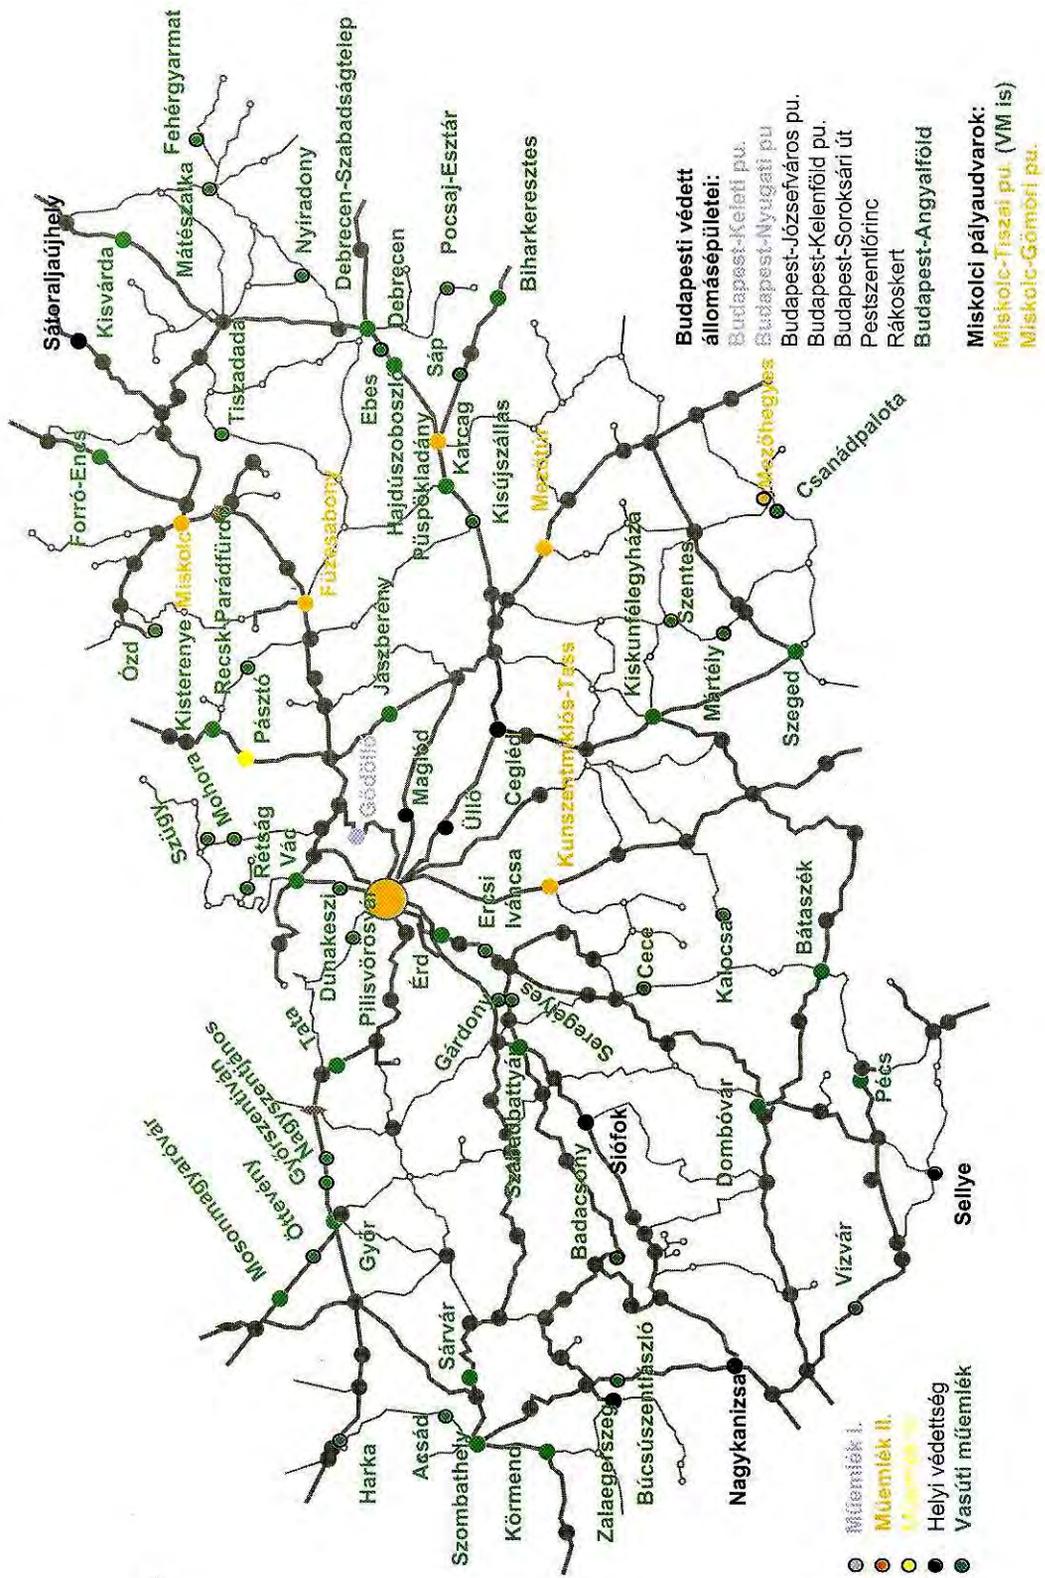
2. ábra. A MÁV Rt. védett épületei (felvételi épületek)

Végül a védett épületek harmadik csoportját képezik a vasúti műemlékek, amelyek az említett – 109.199/1987 szám alatt kiadott – MÁV Műemlékvédelmi Szabályzat alapján nyertek védettséget. Eredetileg két alkalommal (1987-ben és 1991-ben) összesen 91 db épület lett vasúti műemlékként besorolva, ezek közül 1 megsemmisült, 2 eladásra került és 6 db épület jegyzékből való törlése folyamatban van. Az épületek tételes jegyzékét – az épületek funkciója szerinti csoportosításban – az 1. számú táblázat tartalmazza, míg a védett állomásépületek országon belüli elhelyezkedését térképen mutatom be (2. ábra).

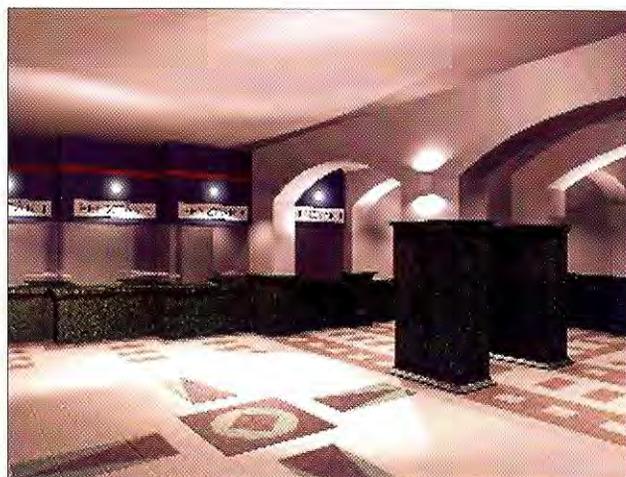
1. ábra. Szerencs felvételi épület utascarnokának látványterve

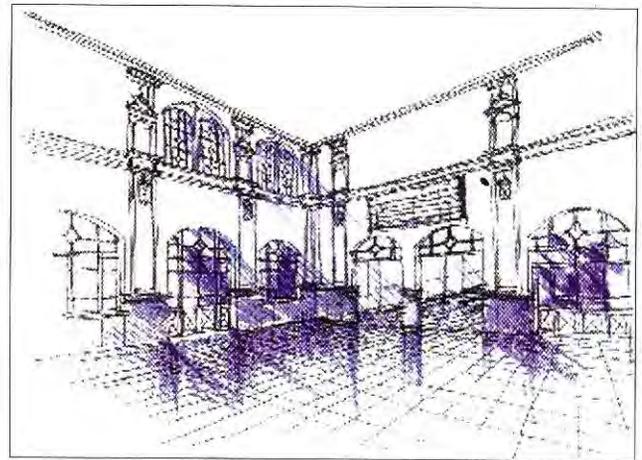
5. ábra. Miskolc-Tiszai pályaudvar utascarnok látványterve

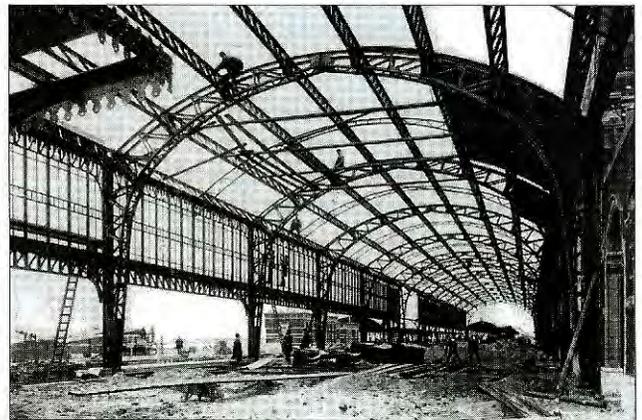
1. ábra. A csarnok építése 1894 és 1896 között

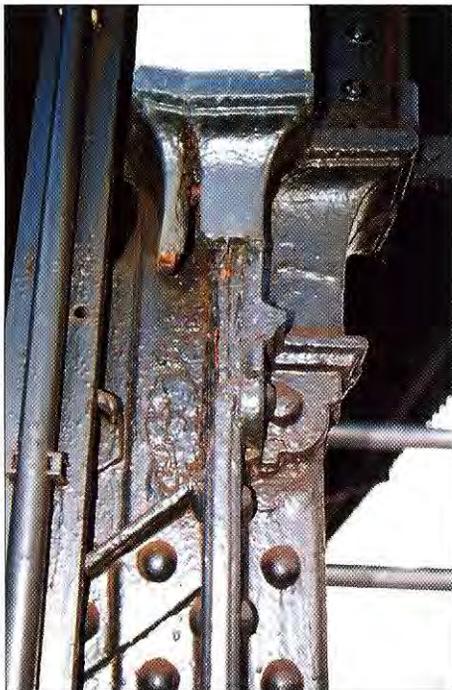
7. ábra. Az oszlopfő eltört a rozsdás feszítése miatt; az acélszerkezet több milliméter mélységig elrozsdásodott

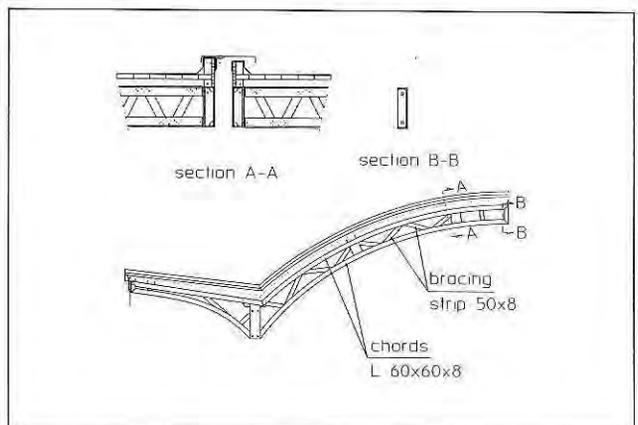
14. ábra. Mindkét tetőt négy dilatációval látták el

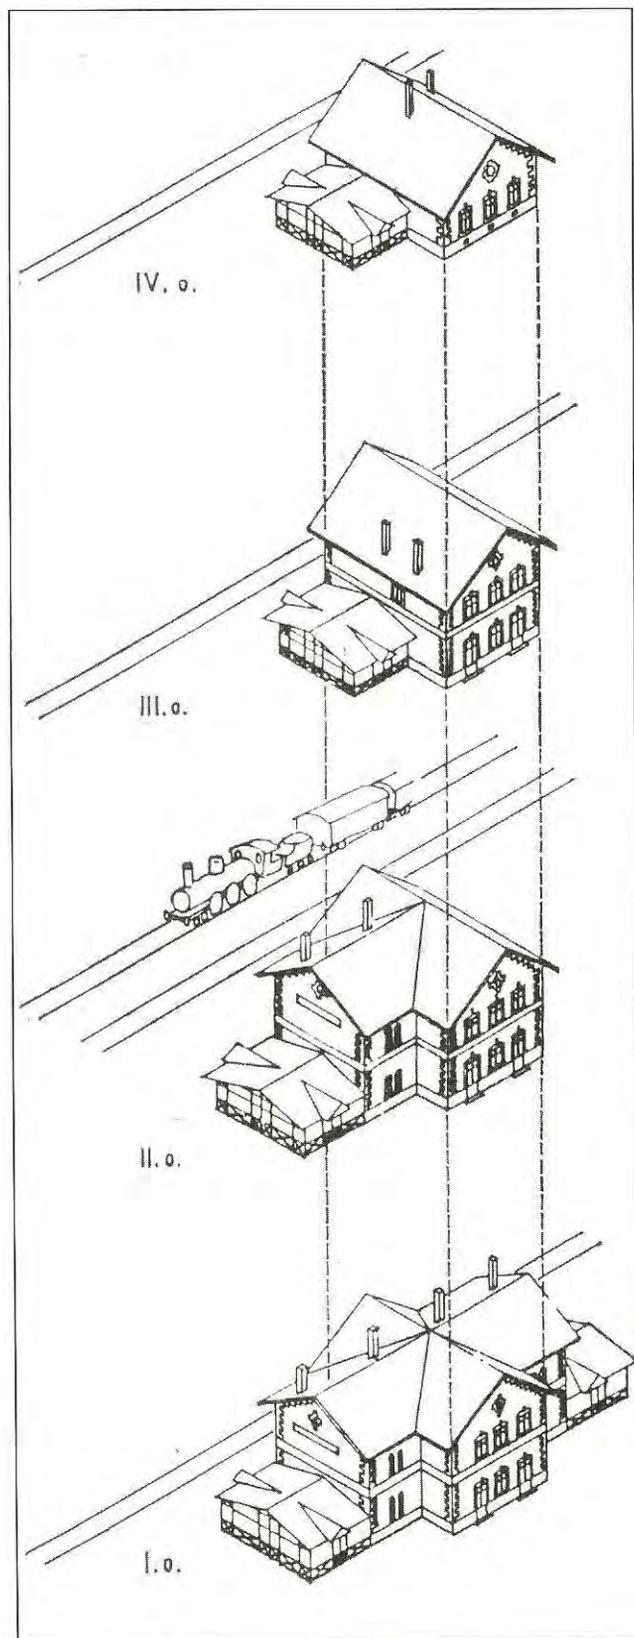
1. ábra. A MÁV-nál korábban alkalmazott típusépületek axonometrikus képe. Dr. Kubinszky Mihály ábrája.

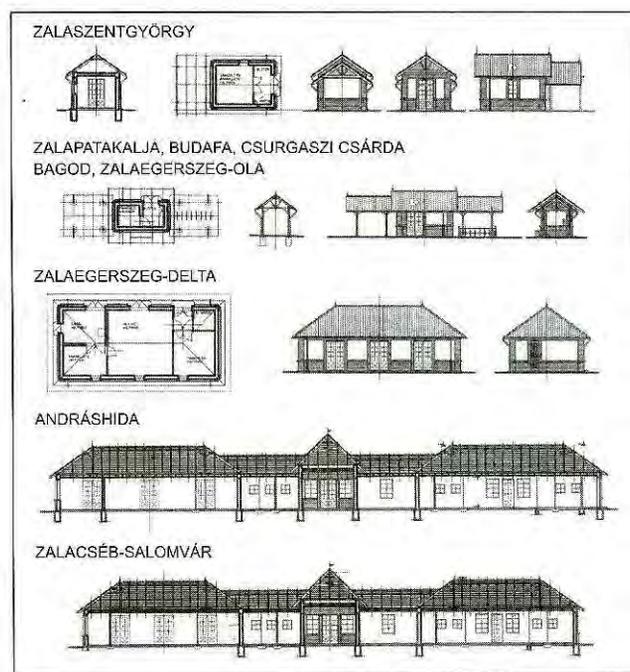
10. ábra. A Zalalövő–Zalaegerszeg vonalszakasz tervezett magasépítményeinek homlokzatai

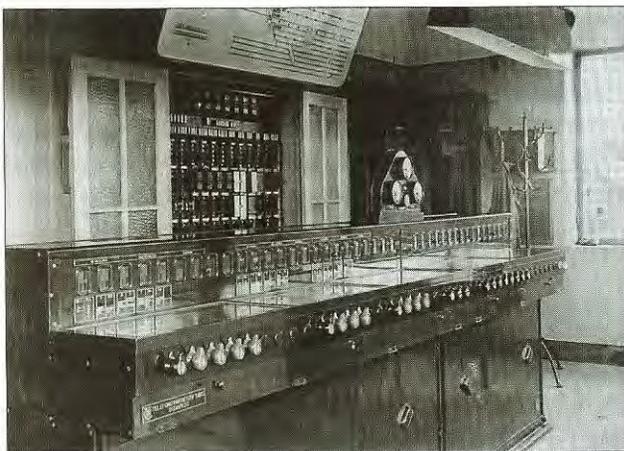
7. ábra. Székesfehérvár I. torony – biztosítóberendezés

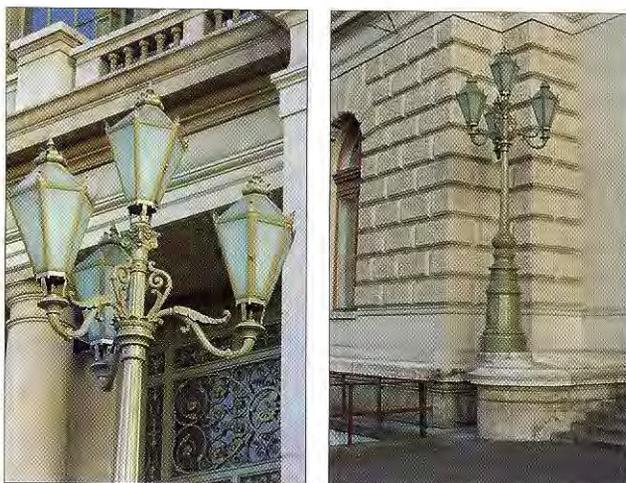
4–5. ábra. Keleti pályaudvar rekonstruált kandeláberjei

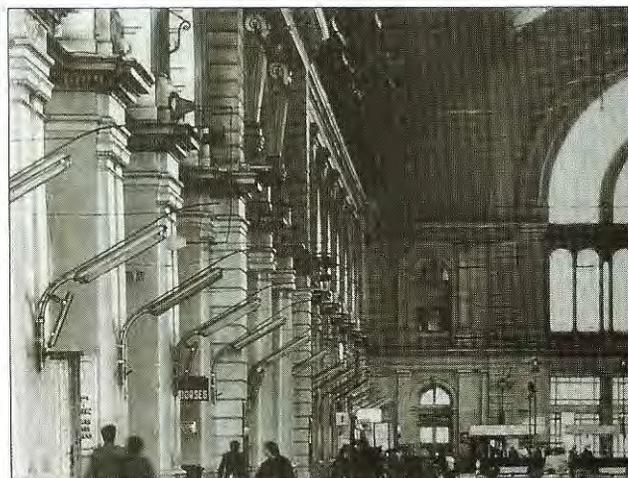
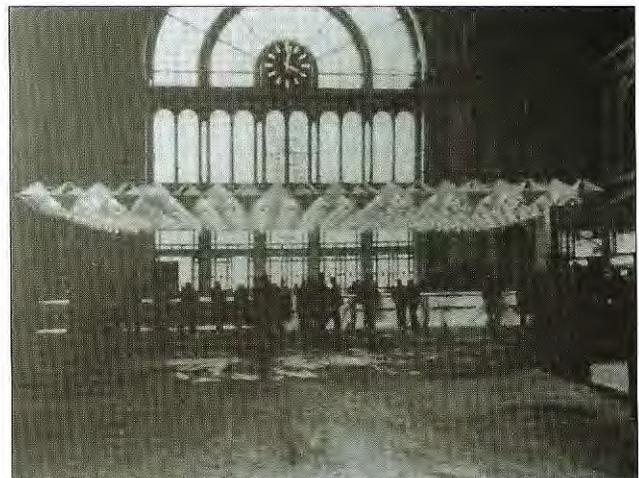
10-11. ábra. Kis fénypontmagasságú fénycső-sor és térrács csillár a Keleti pályaudvaron

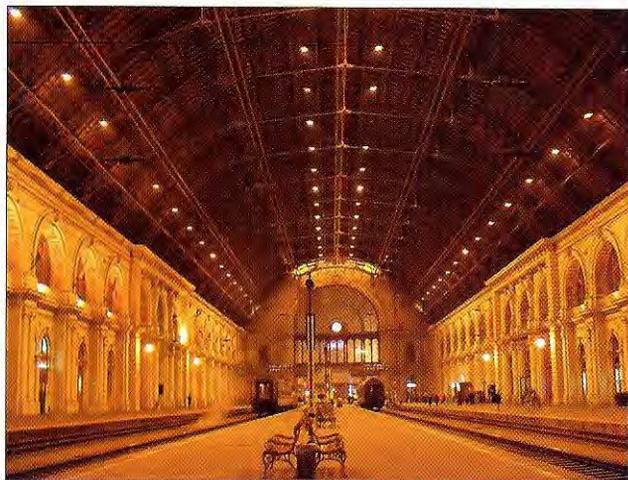
12–13. ábra. A Keleti pályaudvar új csarnokvilágítása

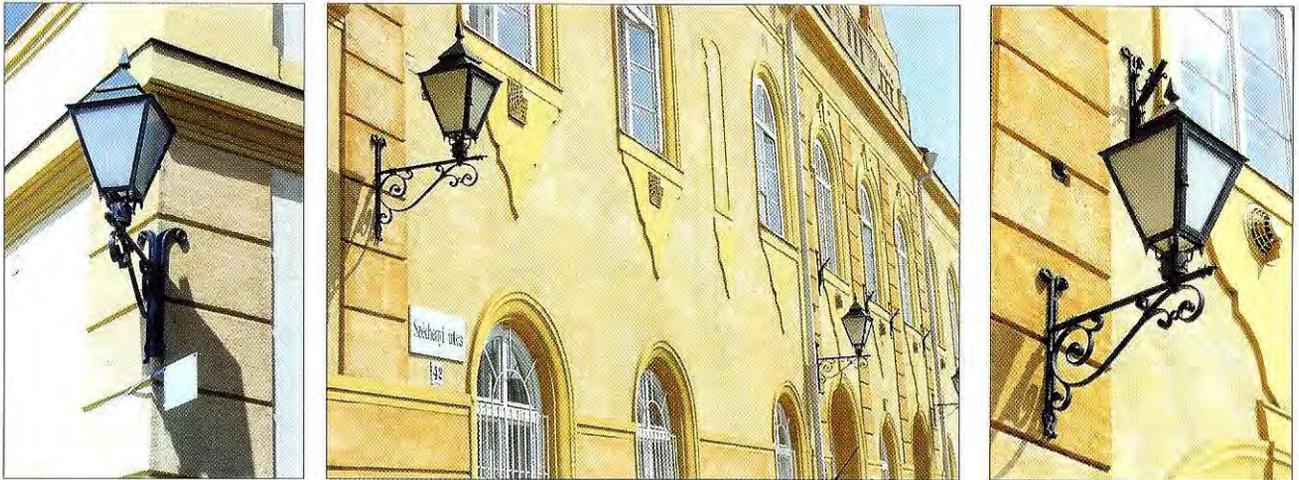
17-18-19. ábra. A váci állomásépületen elhelyezett lámpatestek

lán megjelent a korhű falikar és lámpatest (14., 15. és 16. ábra). Ez a megoldás a szerény anyagi lehetőségek miatt csak jelzi a hajdanvolt berendezés formagazdagságát, Vác állomáson viszont sikerült teljes mértékben visszaadni az építés korának hangulatát. Ezt az épülethez szerelt falikarok és lámpatestek (17., 18. és 19. ábra), továbbá a fedett peronon elhelyezett gömblámpatestek

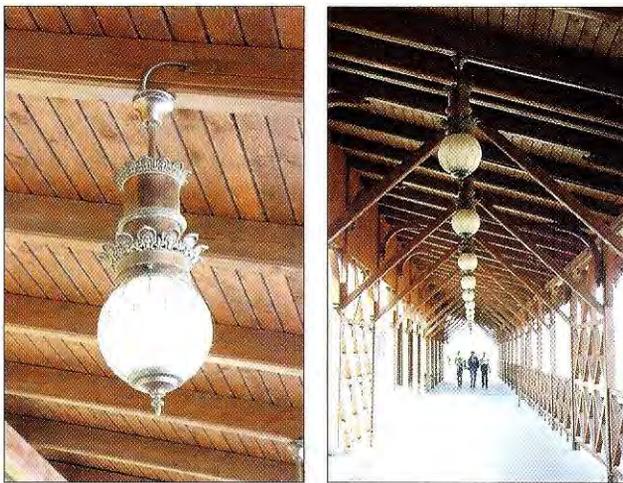
20-21. ábra. A váci fedett peron gömb lámpatestei

(20. és 21. ábra) segítségével oldották meg, természetesen itt is nátriumlámpák segítségével. Kár, hogy a vendéglő bejárati lámpái (22. ábra) stílustörést okoznak, továbbá a felvételi épület mellett álló mozdony megvilágítására szolgáló oszlopok (23. ábra) is lehetnének öntöttvas kandeláberek.

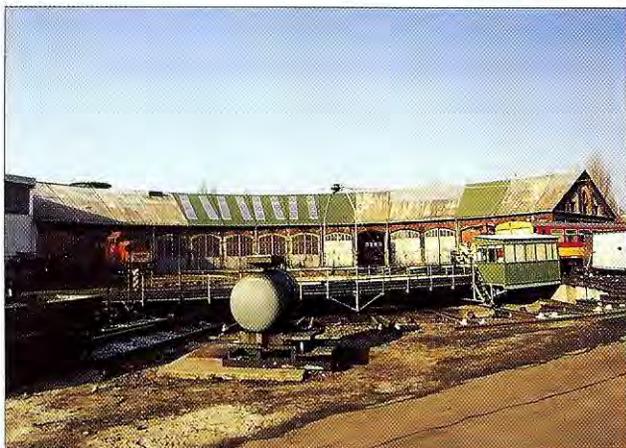
3. ábra. Miskolc dízelmozdony javítóműhely tetőfelújítás

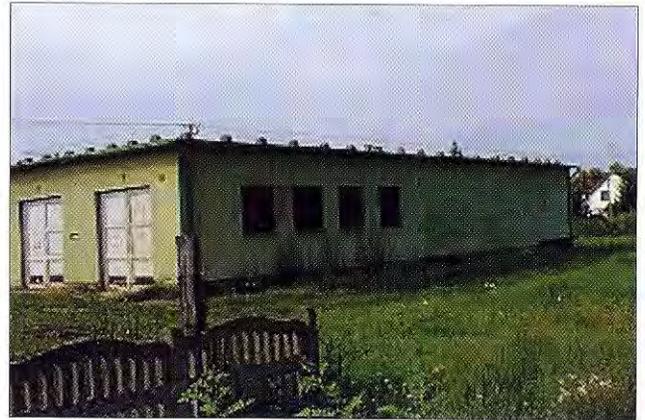
4. ábra. Átalakítás előtt

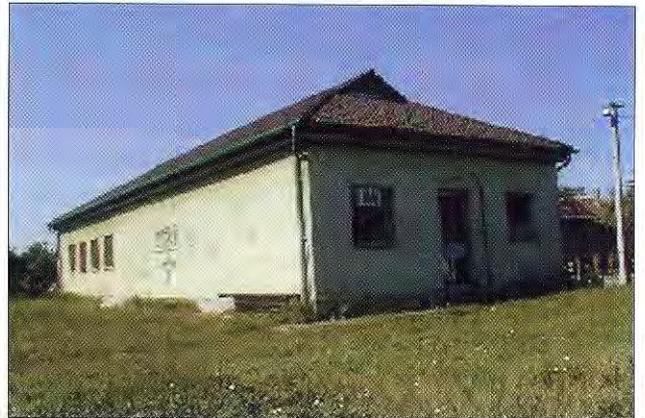
5. ábra. Átalakítás után
