| <b>János Kassai</b> – Fight against rain, flood, silt flow from Komárom to Salgótarján | 2 |
| <b>Gyula Bánkuti, Attila Dobos, Tamás Karácsony</b> – Damages caused by flood and rainfall and their restoration on the line network of Miskolc Areal Centre | 6 |

## Küzdelem esővel, árral, iszapáradattal Komáromtól Salgótarjánig

## Árvíz és esőzés a Miskolci Területi Központ vonalhálózatán

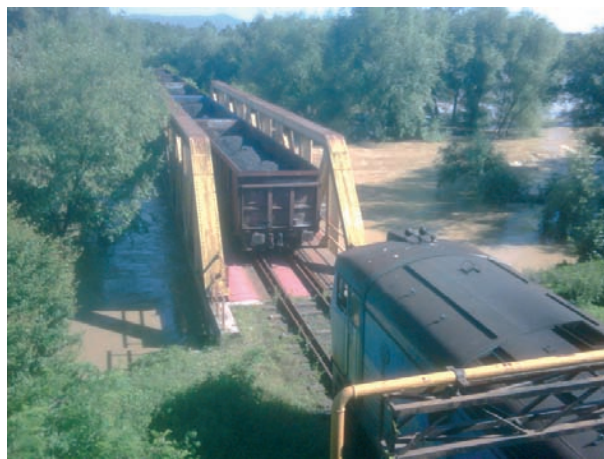
2. ábra. Hidasnémeti Hernád-híd

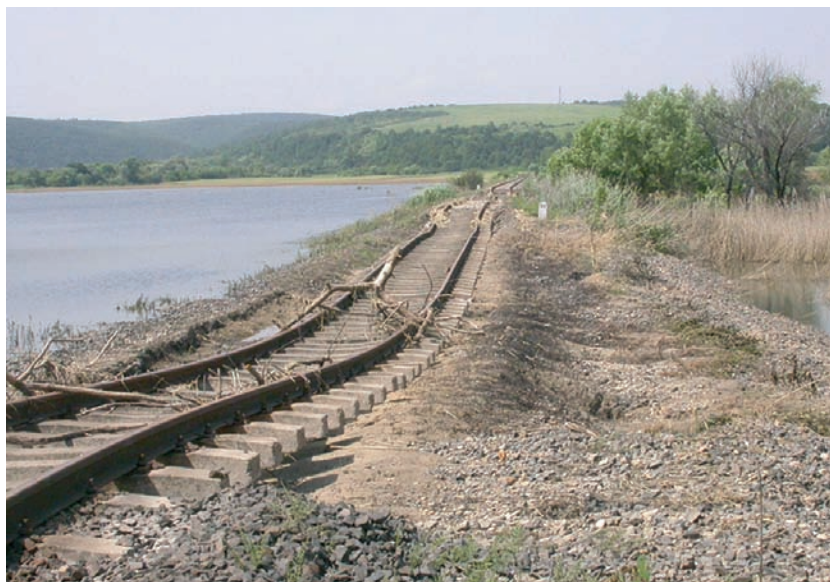
11. ábra. Vasúti pálya az árvíz levonulása után

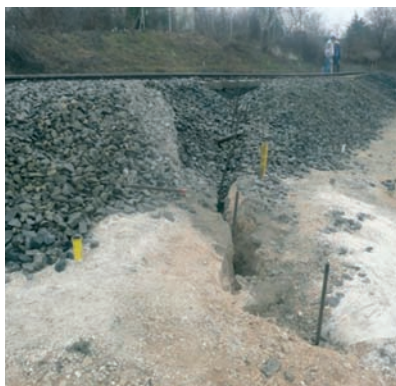
4. ábra. Repedés a rézsúmozgás helyén

A talajvizsgálatokat végző szakértők javaslatai alapján a kialakult, 5 cm-t meghaladó nyílású felszíni repedéseket 1,5–2,0 m mélységig a MÁVGÉP Kft. vízzáróan eltömédékelte. A csúszólap mentén végzett tömedékelések, injektá-

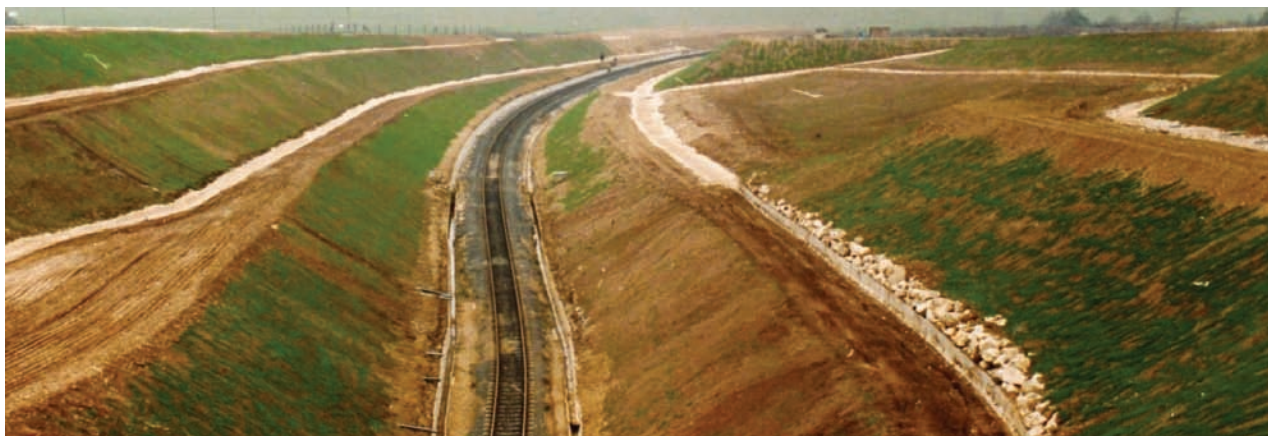
16. ábra. A IV. számú alagúthoz csatlakozó bevágás a töltéscsúszások helyreállítását követően
