A területi igazgatóságok bemutatása (2. rész)

Pécs

Nagyfolyami vasúti hidak alépítményei (1. rész)

Jellemző alépítményi hibák

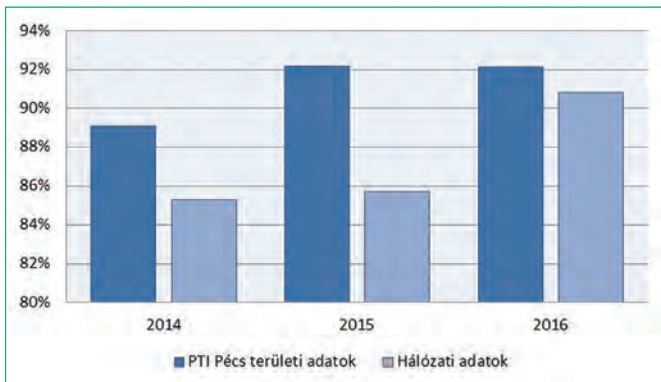
4. ábra. Személyszállító vonatok menetrendszerúsége

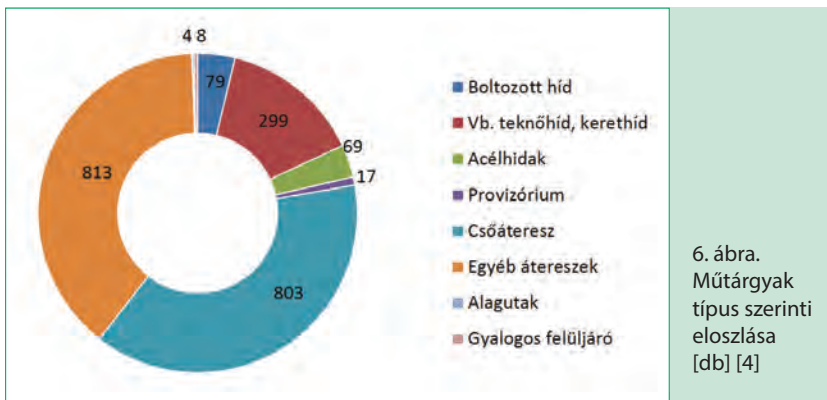
6. ábra.
Műtárgyak
típus szerinti
eloszlása
[db] [4]

Igazgatóságunk területén összesen 2092 db vizsgálandó mütárgy van. Felosztás szerint 473 db híd, 1614 db átereszt és 4 db alagút. A mütárgyak szám szerinti eloszlása a 6. ábrán látható. Ebből a hidász szakasz 1625 mütárgyat, szakaszmérnökeink pedig 467 hidat vizsgálnak minden évben.

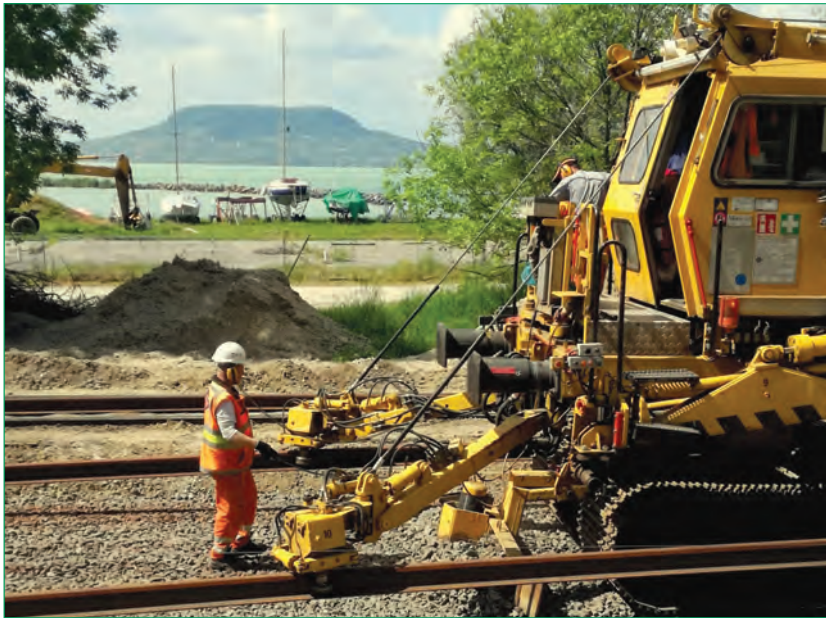
9. ábra. Vágányfektetés a dél-balatoni vasútvonalon (Fotó: Eller Balázs)

A nyílt vonalon a felépitménycserét az SMD 80 vágányátépitő géplánccal végezték, mely a 9. ábrán látható. A pálya 60 kg/fm rendszerű sínekkel, hézag nélküli kialakítással épült meg. A keretmerek megfelelő és korszerű biztosítására alátételemez nélküli, szorító hatású, rugal-

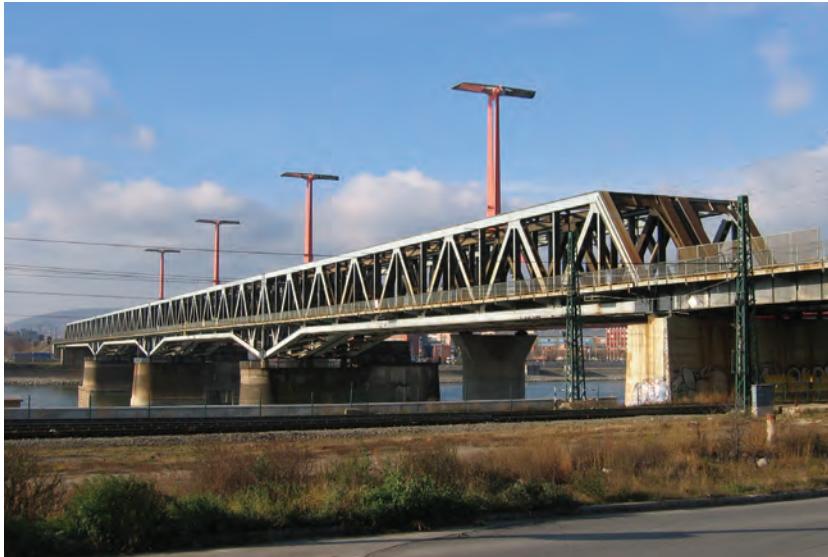
1. ábra. A budapesti Összekötő vasúti híd (jelenlegi szerkezetek)

A háború után – a prioritási sorrendnek és a gazdasági lehetőségeknek megfelelően – fokozatosan állították helyre a hidakat. Ez kezdetben ideiglenes jelleggel történt, általában fajärmok alkalmazásával. A végleges helyreállítás elsőként Budapesten a déli Duna-hídnál (1. ábra) és a szolnoki Tisza-hídnál készült el, ennek eredményeként az ország újra átjárhatóvá vált vasúton. Az 1950-es évek közepéig a többi híd helyreállítása is megvalósult, a megsérült hidrészek javításával, pótlásával, vagy új acél áthidaló

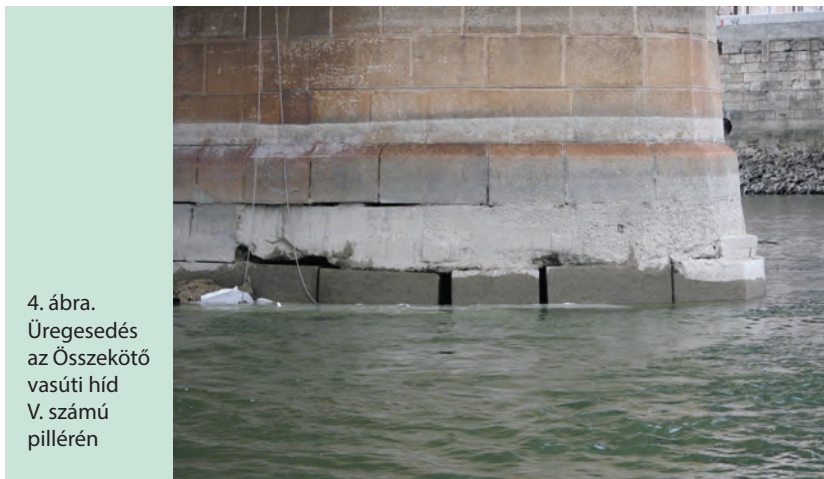
4. ábra. Üregesedés az Összekötő vasúti híd V. számú pilléréén

- A víz alatti részek közvetlenül és folyamatosan a folyami áramok (víz és hordalék) romboló hatásának vannak kitéve, ami a szerkezet kimosódását, üregesedését idézheti elő (fuga, magbeton).

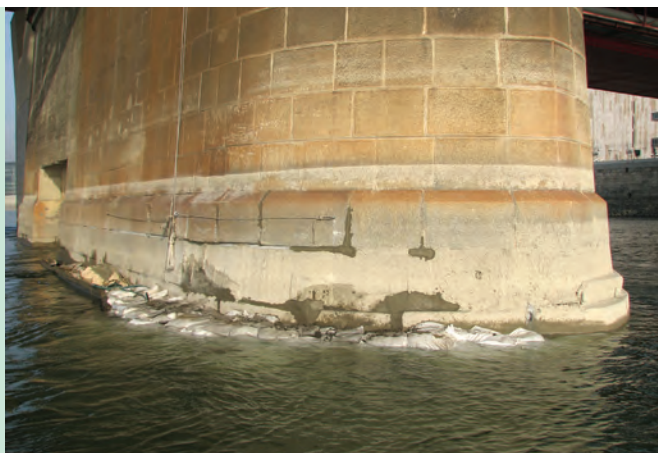
5. ábra.
Az ürege-
sedés meg-
szüntetése
utáni állapot
a budapesti
Összekötő
vasúti híd
V. számú
pillérére

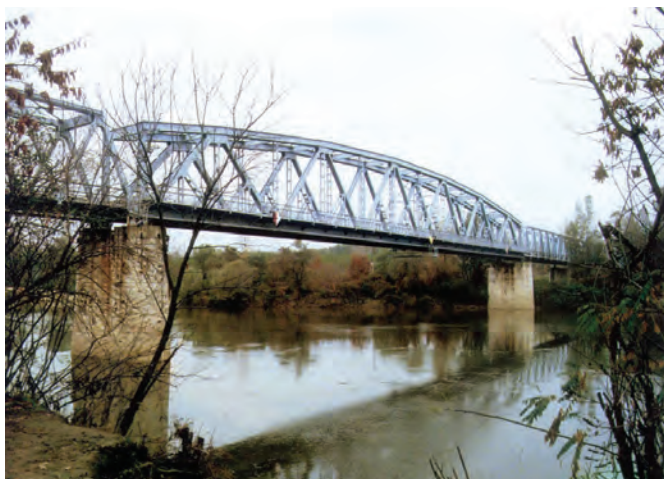
6. ábra.
Az algyői
Tisza-híd
(jelenlegi
szerkezetek)

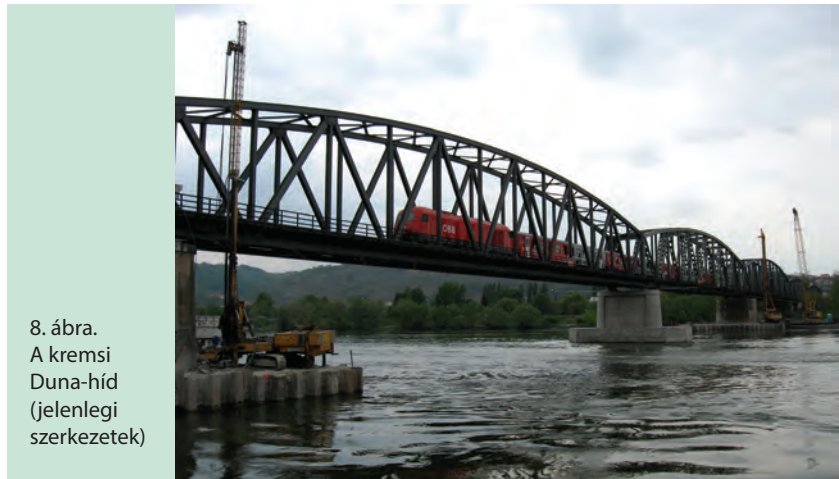
8. ábra.
A kerecsi
Duna-híd
(jelenlegi
szerkezetek)

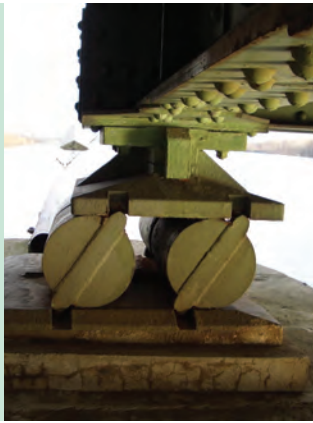
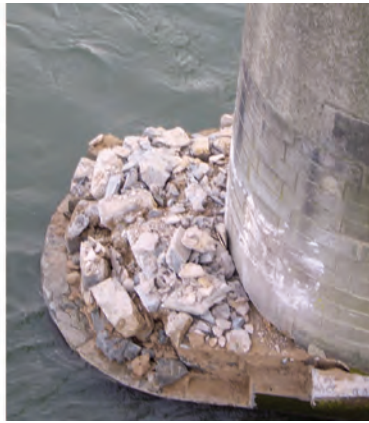
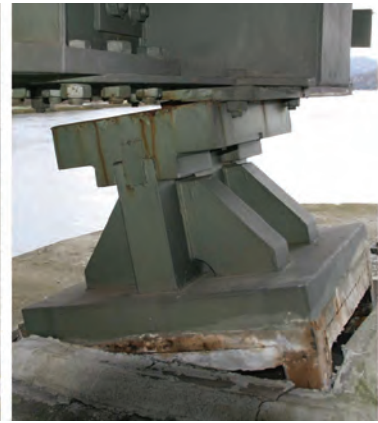
11. ábra.
A kremsi Duna-
híd középső
mederpillérének
tönkremenetele

2005. december 18-án egy uszály ütközött a középső, V. számú mederpillérnek, és ez a szerkezet teljes elnyíródását okozta, ~1,50 m-rel eltolva a felmenő falazatot (9. és 11. ábra). Nyilvánvaló, hogy a felmenő fal-alapozás kapcsolat nyírási teherbírása nem volt megfelelő egy ilyen vis maior jellegű, de életszerű helyzetre.

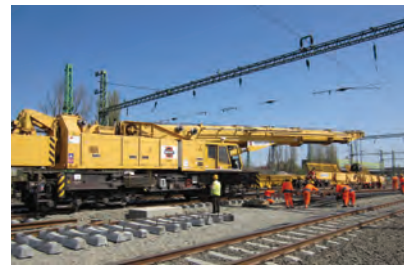
2. kép. Vasbeton aljas kitérő beépítése az állomás végponti oldalán (Fotó: Simon Ferenc)

az I.–XV. sz. vágányokat, valamint egyes üzemi és gépészeti vágányokat érintette kitérőkkel, nyíltvonali csatlakozásokkal, az alépítmény megerősítésével együtt. A III.–VI. sz. vágányok, a nyíltvonali vágányok (kivéve a komáromi, börgöndi) 60 E1 rendszerű sínekkel, LW vasbeton aljakkal, 60 cm aljtávolsággal, 57 cm (min. 35 cm hatékony) ágyazatvastagsággal, hézag nélküli kivitelben épültek meg. Az I.–II. sz. és a VII.–XV. sz. vágányok, valamint az üzemi és gépészeti vágányok 54 rendszerű sínekkel, alátétlemeznélküli LMS vasbeton aljakkal, 70 cm aljtávolsággal, 44 cm (25 cm hatékony) ágyazatvastagsággal, jellemzően hézag nélküli kivitelben épültek meg. A kitérők 54 és 60 rendszerű, vasbeton aljas kitérők voltak, 5 csoport kivételével, melyek hagyományos faaljjal épültek (2. kép). Valamennyi kitérő vályúaljas

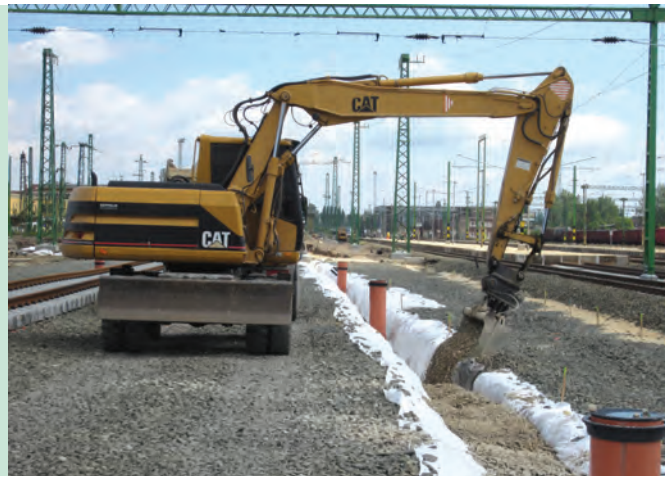
3. kép.
Szivárgó
építése
(Fotó: Simon
Ferenc)

kivételben készült. A 13. és 32. sz. 60 XIV rendszerű átszelési kitérők vasbeton aljait kísérletileg „aljpapucsolással” látták el a zaj- és rezgéscsökkentés érdekében. A vágányok és a kitérők átépítésével párhuzamosan az alépitmény vízteletését is meg kellett oldani szivárgók építésével (3. kép). A szivárgók vizét három helyen megépült csapadékcsonatna vezeti el olaj- és iszapfogó műtárgyakon keresztül a meglévő befogadóba. Az állomás átépítése során négy utasperon létesült. Az I. sz. vágány mellett épült utasperon (A peron) sk +30 cm magas, mivel a felvételi épület padlószintje kötött magasságként nem tette lehetővé az sk +55 cm-es peronmagasságot. A vágányok közötti utasperonok (B, C, D) sk +55 cm magasak. Valamennyi peronon térkő burkolat létesült. A személypályaudvari rész átépítésének idejére, mivel ekkor is fenn kellett tartani a nagy utasforgalmat, a teherpályaudvar két vágánya helyére ideiglenes utasperonok épültek sk +30 cm magassággal. A munkaterületen történő biztonságos utasátvezetéshez védőtetővel és oldalfallal ellátott gyalogút épült ki (4. kép), amely keresztirányban teljes mértékben kettévágta a munkaterületet. Az átjáróba beépített kiemelhető elemekkel lehetett keresztirányba átközlekedni a munkagépekkel, kizárólag éjszakai üzemszüneti időszakban. A védőtetőre azért is szükség volt, mert a gyalogos útvonalat közvetlenül az épülő gyalogos-felüljáró mellett vezették el. Székesfehérvár állomás átépítése előtt, Szabadbattyán állomáson egyes kitérőkben az elhasználdott főalkatrészek (félváltó, keresztelési középrész) és váltófák szórványos cseréjét kellett elvégezni.

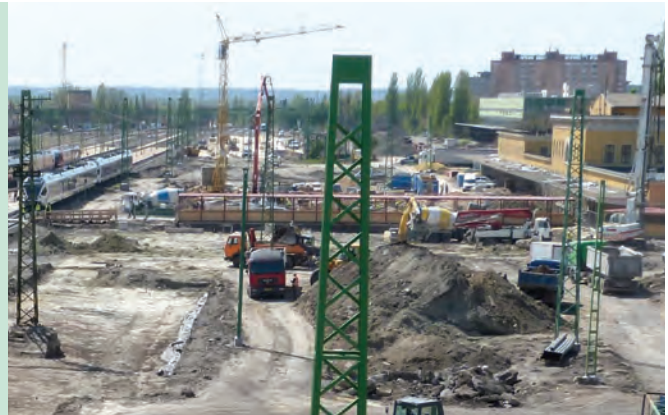
4. kép.
Utasok át-
vezetése a
munkaterü-
leten
(Fotó: Bíró
Sándor)

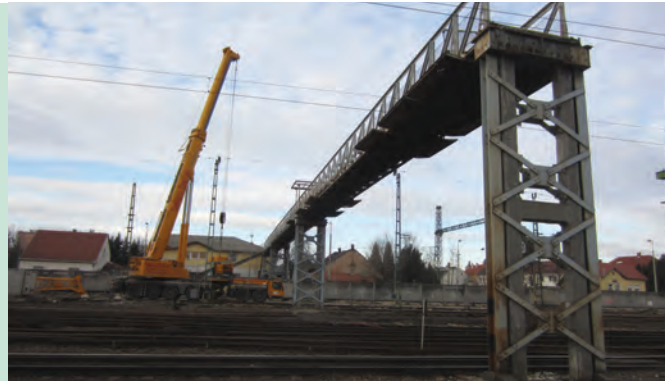
5. kép.
Gépész gya-
logos-felül-
járó bontása
(Fotó: Szőke
Ferenc)

- A börgöndi és egyes üzemi vágányok alatti, funkciójukat veszített teknőhidak bontása.
- Üzemi (gépészeti) gyalogos-felüljáró bontása (5. kép).
- A meglévő két utasaluljáró, szélességi mé-

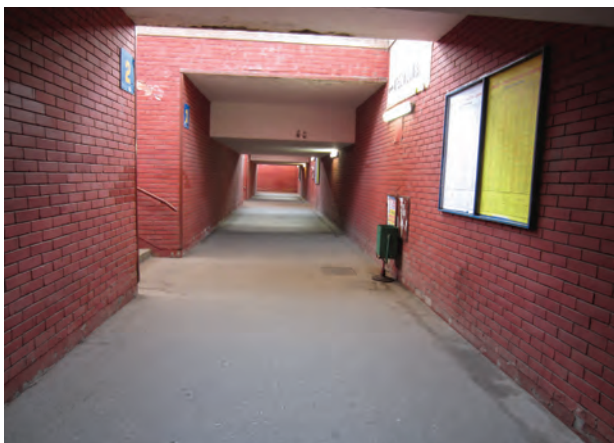
6. kép. A régi indulási aluljáró (Fotó: Simon Ferenc)

retei miatt, már nem felelt meg a mai kor követelményeinek. Ezért a kezdőpont felőli régi aluljárót (6. kép) el kellett bontani, helyére az utasáramlást jól biztosító, 8,40 m széles aluljáró épült (7. kép).

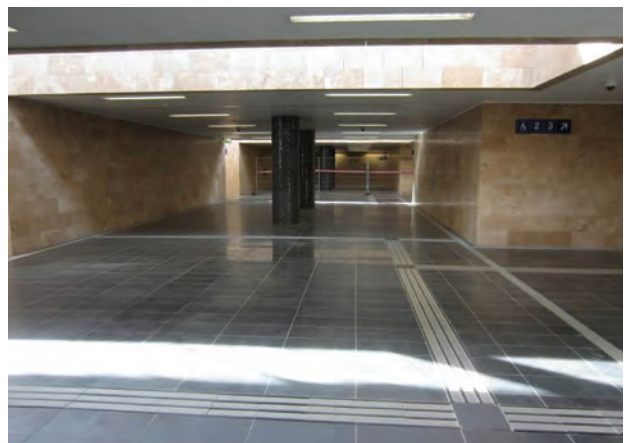
7. kép. Az új utasaluljáró (Fotó: Bíró Sándor)

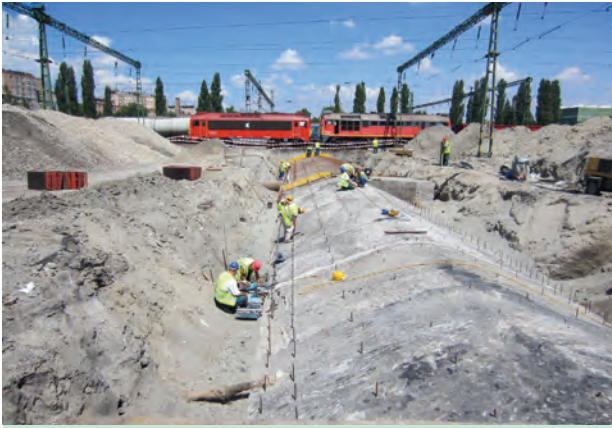
8. kép. Az Aszalvölgyi árok műtárgy szigetelése (Fotó: Simon Ferenc)

- Az Aszalvölgyi árok műtárgy felújítása, boltozati rész megerősítésével, újbóli szigetelésével, az alatta lévő szennyvízcsatorna bélelésével (8., 9. kép).

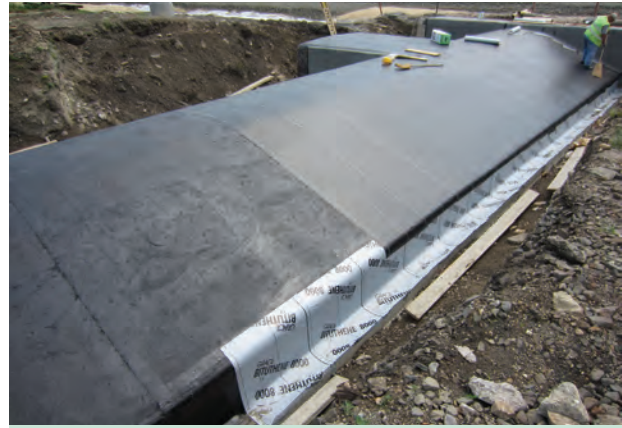
9. kép. Az Aszalvölgyi árok műtárgy boltozati rész megerősítése (Fotó: Simon Ferenc)

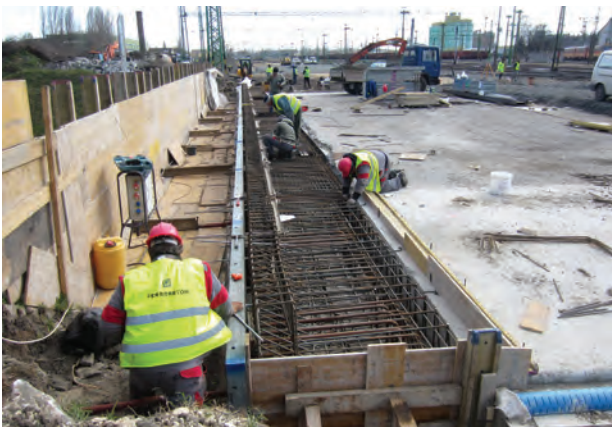
10. kép. A Széchenyi úti műtárgy felszerkezetének szélesítése (Fotó: Simon Ferenc)

- A Széchenyi úti műtárgy felújítása, pillérek megerősítésével, felszerkezet szélesítésével, új szigetelés kialakításával (10., 11. kép).
- A Hosszúsetatéri gyalogos-aluljáró felújítása falfelületek javításával, ernyőszigetelés beépítésével.
- Intermodális csomópont (IMCS) gyalogos-felüljáró I. ütemének építése a peronokhoz vezető lépcsőkkel együtt (12. kép).

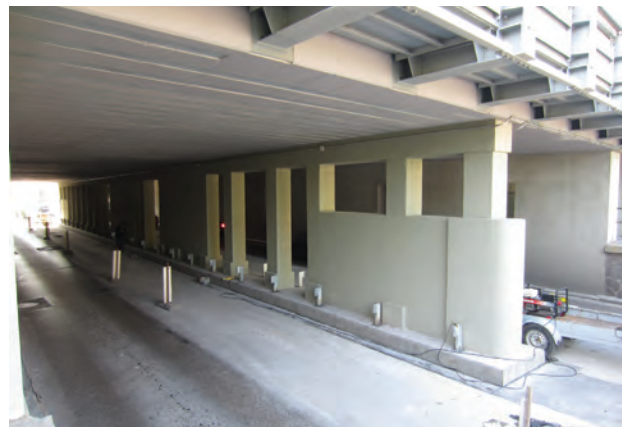
11. kép. A Széchenyi úti műtárgy felújítása a pillérek megerősítésével (Fotó: Simon Ferenc)

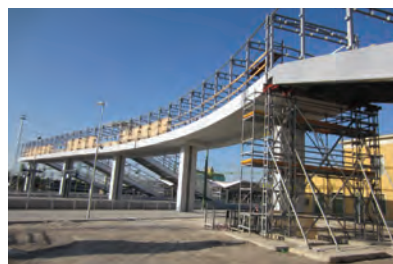
12. kép. Intermodális csomópont gyalogos-felüljáró első ütemének építése (Fotó: Simon Ferenc)

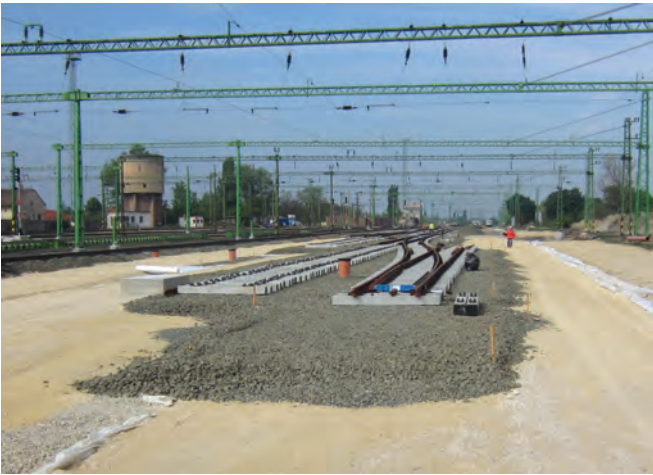
15. kép.
Beépített védőréteg az állomás végponti oldalán
(Fotó: Simon Ferenc)

A $v < 40$ km/h sebességű vágányoknál geotextília, georács, 30 cm vastag SZK jelű védőréteg. Itt a védőréteg tetején minimum 40 MPa teherbírást el kellett érni (15. kép).

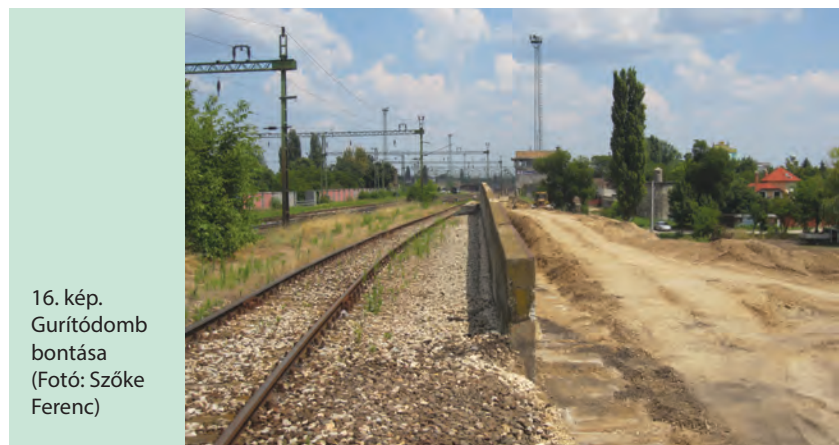
16. kép.
Gurítódomb bontása
(Fotó: Szőke Ferenc)

át. A kiterők visszaépítése előtt szórványos váltófacsereket is el kellett végezni. Ebben a fázisban kellett elbontani a már feleslegessé vált gurítódombot, a szögfalakkal együtt (16. kép). Helyére síktolatásra alkalmas felhúzó-, kihúzó- és bejáróvágányok épültek.

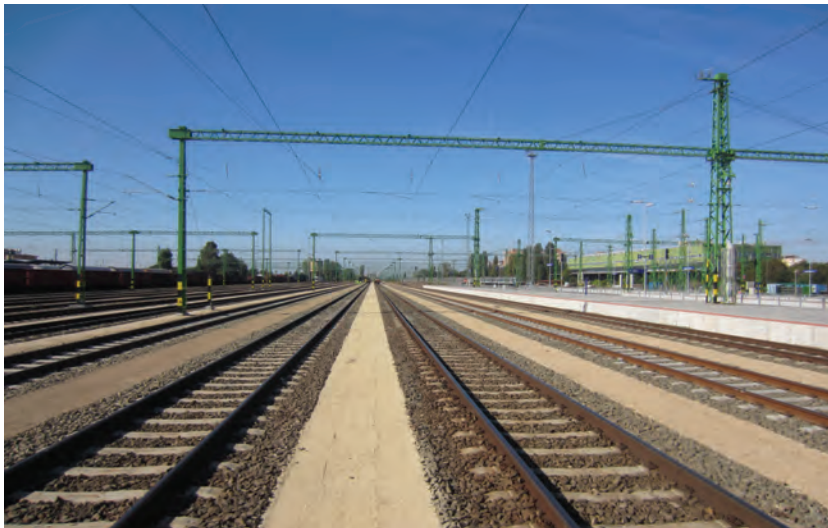
17. kép. Átépített tehervonati vágányok (Fotó: Simon Ferenc)

Ebben a fázisban épültek át a IX. sz. vágány és a tehervonati vágányok (X.–XV. sz. vágányok), a vágánykapcsolatokkal együtt (17. kép). A fázisban átépültek még a XXX. és XXXI. sz. vágányok, valamint a gázolajfeladóhoz vezető vágányok.

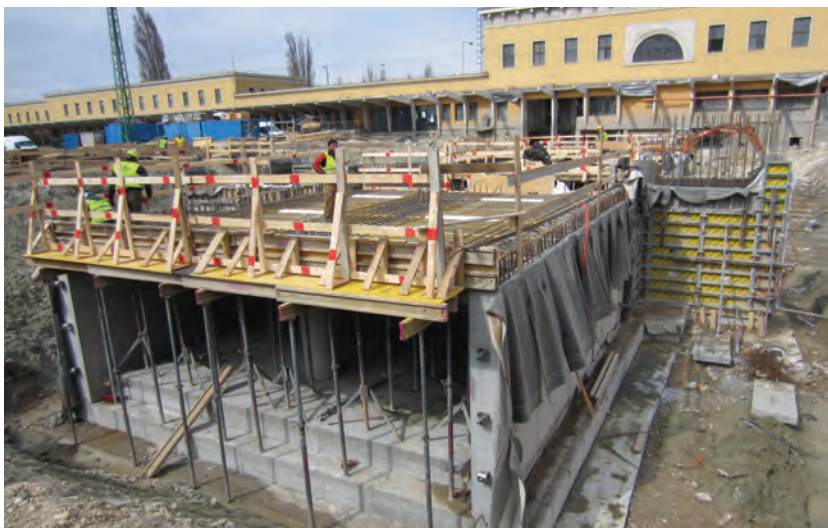
19. kép. Az új utasaluljáró építése (Fotó: Simon Ferenc)

Ezekben a fázisokban került sor a személypályaudvari rész átépítésére (18. kép), és ezekben a fázisokban épült az új utasaluljáró monolit szerkezetként (19., 20. kép).

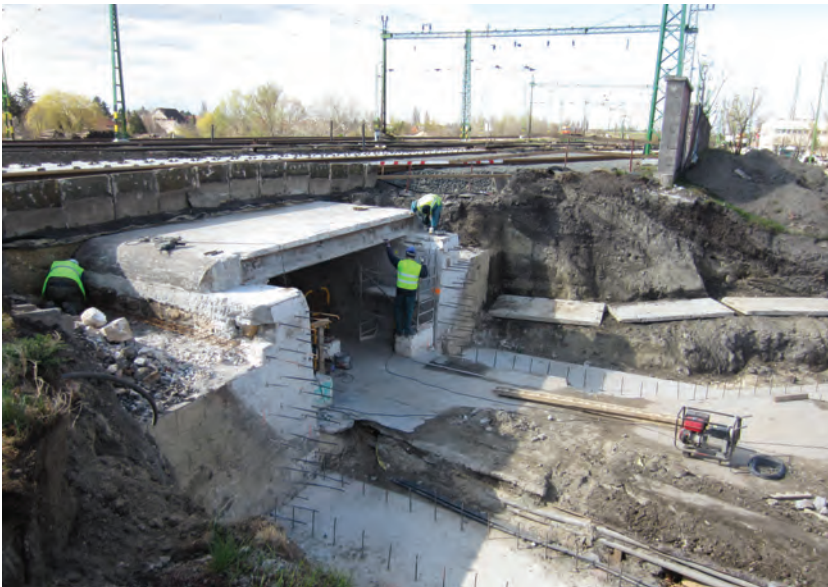
20. kép. A Hosszúsétatéri gyalogos-aluljáró felújítása (Fotó: Simon Ferenc)

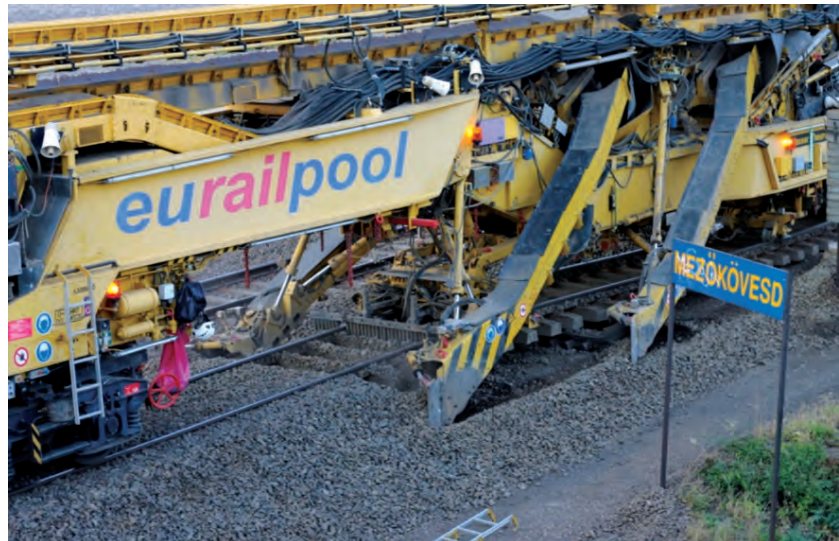
2. kép. Munkában a PM1000-URM alépítmény-cserélő járműszerelvény

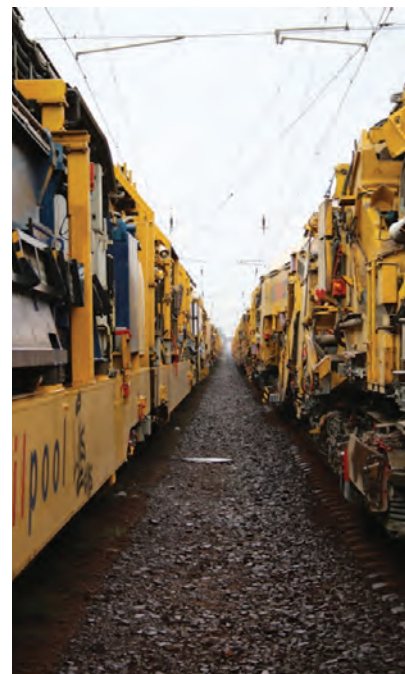
3. kép. A két alépítmény-javító géplánc, a PM1000 és PM200

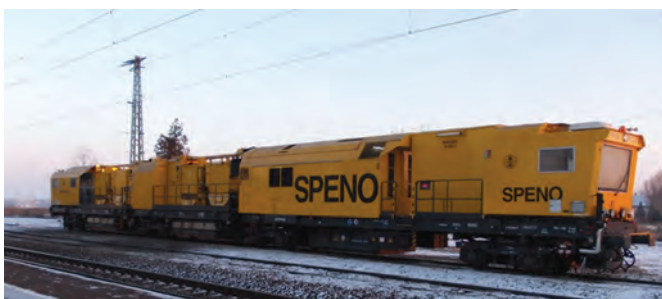
4. kép. Síncsiszolás SPENO sínköszörülő géplánccal

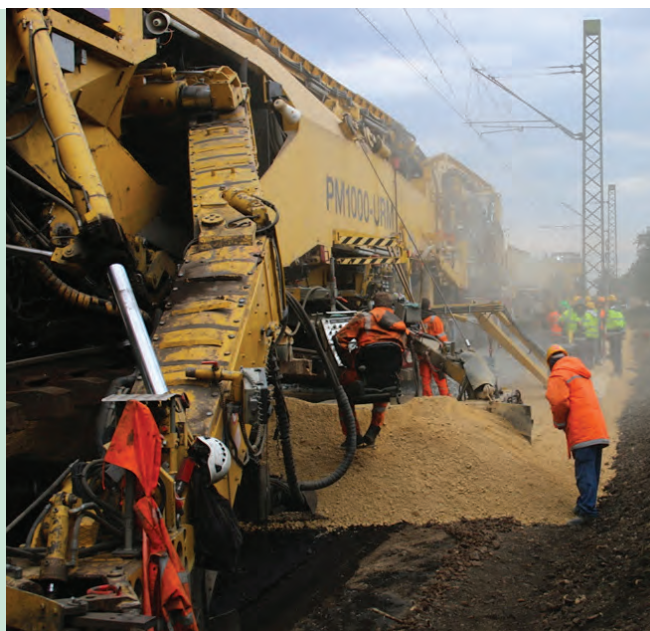
7. kép.
PM1000-URM
az alépitmé-
nyi anyag
beépítése
közben

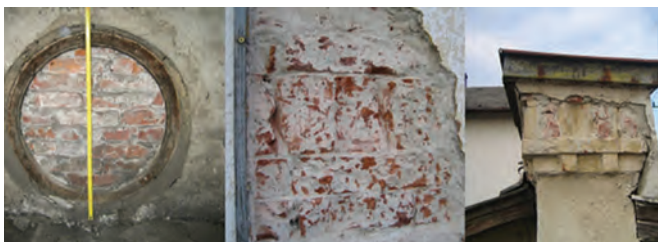
9. ábra.
Feltárt, cson-
kolt dísztéglalízénák,
szerkezeti
elemek
(Fotó: Pálinkás
Ferenc)

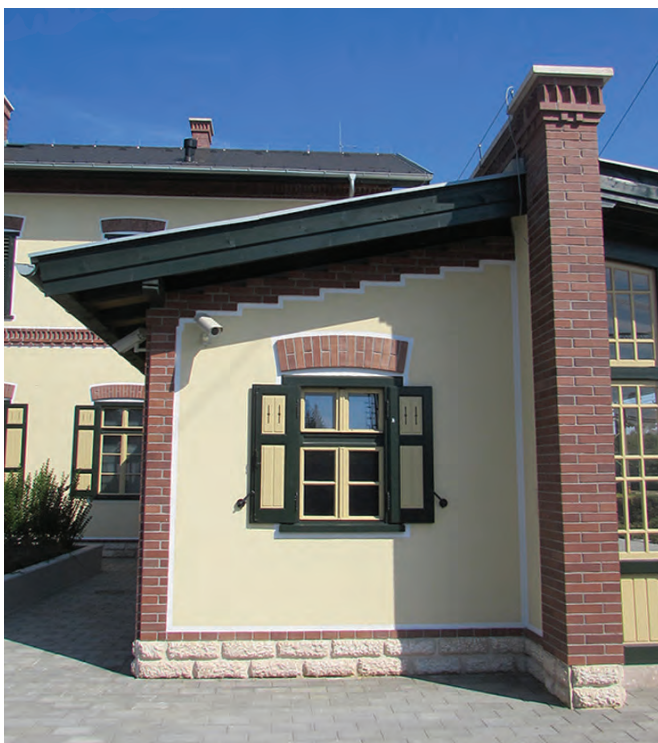
10. ábra.
Újjáépített
déli oldal-
szárny
(Fotó: Pálinkás
Ferenc)

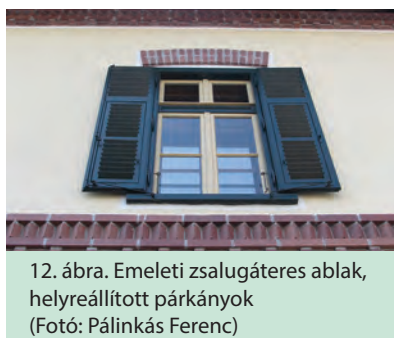
12. ábra. Emeleti zsalugáteres ablak,
helyreállított párkányok
(Fotó: Pálinkás Ferenc)

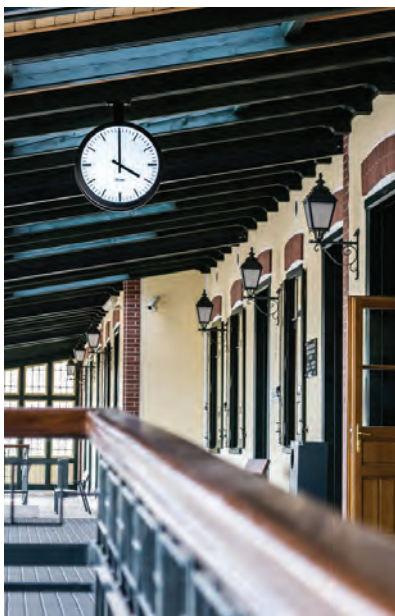
13. ábra. Kijárat a peronok felé
(Fotó: Ruga Máté)

ban volt a túloldali szárny is. Így mindkét részt a megtalált eredeti terveken szereplő tömeg- és homlokzati kialakítással építettük újra (10–15. ábra).

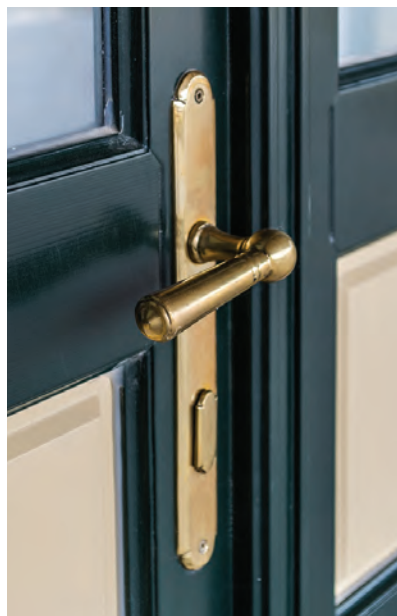
14. ábra. Újragyártott kilincs
(Fotó: Ruga Máté)

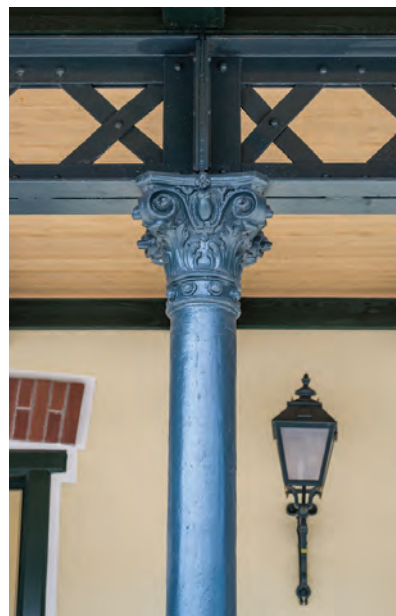
15. ábra. Építészetileg hangsúlyos elemek
(Fotó: Ruga Máté)

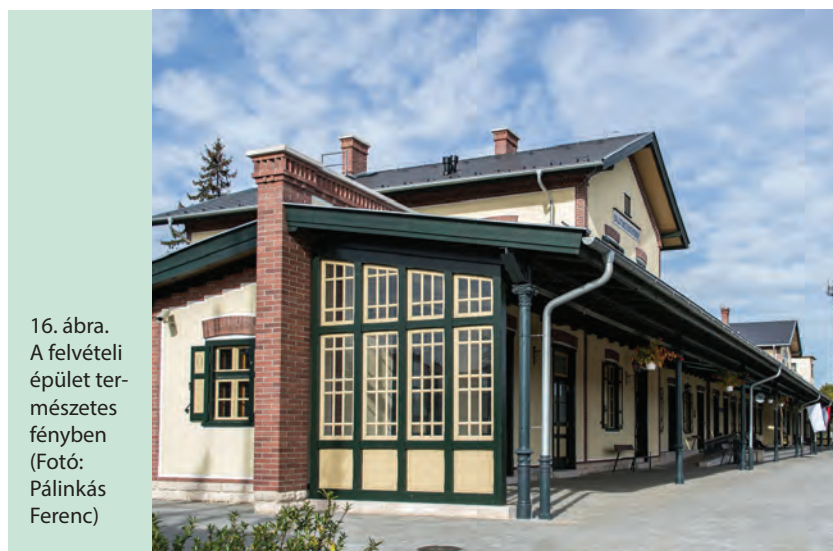
16. ábra. A felvételi épület természetes fényben
(Fotó: Pálinkás Ferenc)

Másodsorban az eredeti homlokzati nyílásrendet állítottuk helyre (16. ábra), az eredeti díszítőtéglapárkányokat, lizénákat és kőlabazatot, az ablakokat szegélyező vakolatdíszeket, a téglabetéteket pedig rekonstruáltuk (17. ábra). Az eredeti kvarchomokkő labazat helyett kemény mészkövet alkalmaztunk. Megőrizve az eredeti öntöttvas oszlopokat és állványcsöveket, a perontető faszervezetét teljes egészében újjáépítettük.

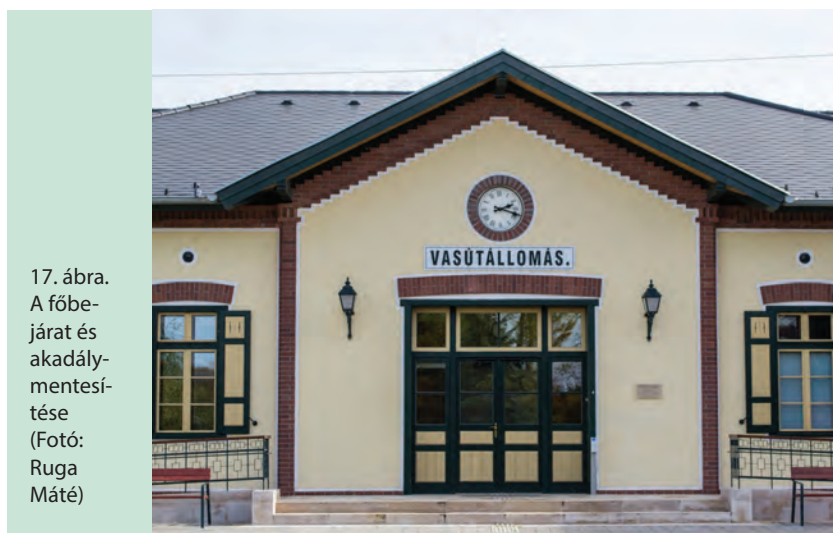
17. ábra. A főbejárat és akadálymentesítése
(Fotó: Ruga Máté)

Harmadik lépésként az épület környezetének rendezése történt meg. Az előlépcsők részbeni helyreállításával és új, az akadálymentes közlekedést biztosító rámpák kialakításával, térburkolással, zöldfelületek rendezésével, valamint egy új gépkocsi- és B+R parkoló (18. ábra) kialakításával.

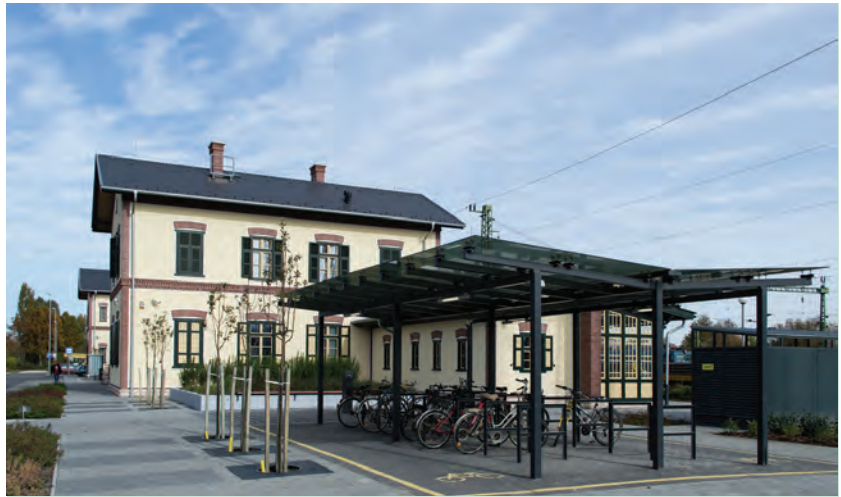
18. ábra. B+R kialakítása (Fotó: Pálinkás Ferenc)

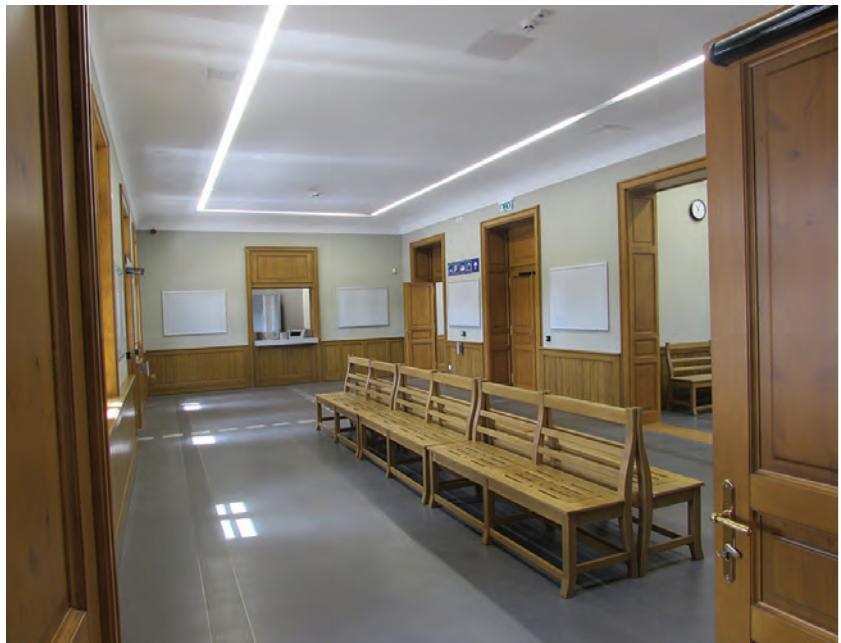
19. ábra. Váróterem az eredeti tervek alapján, utángyártott bútorokkal (Fotó: Pálinkás Ferenc)

A harmadosztályú váró padjáról részletes tervet találtunk, ennek figyelembevételével készültek a várótermi ülőbútorok (19. ábra).

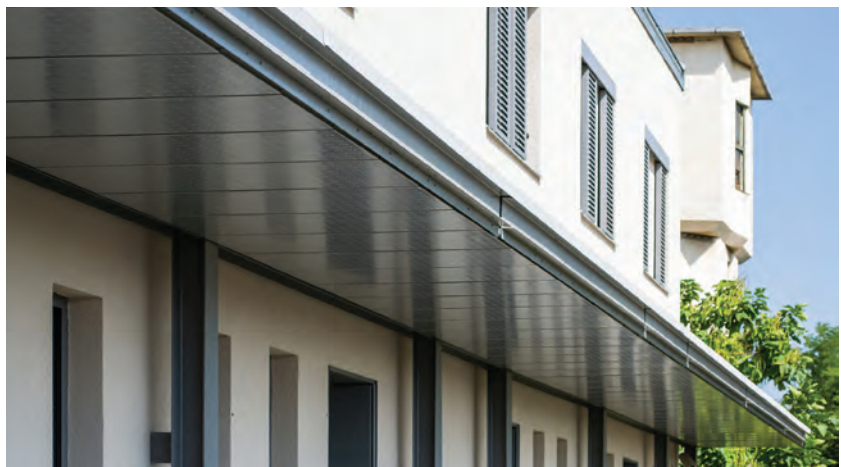
20. ábra. Az átalakított laktanyaépület (Fotó: Pálinkás Ferenc)

nyékolókkal, valamint a tetőn elhelyezett megújulóenergia-hasznosítás elemeivel kiegészülve új minőséget kapott (20. ábra), a régi indóház analógiájaként használva ezeket a kiegészítő szerkezeti elemeket.

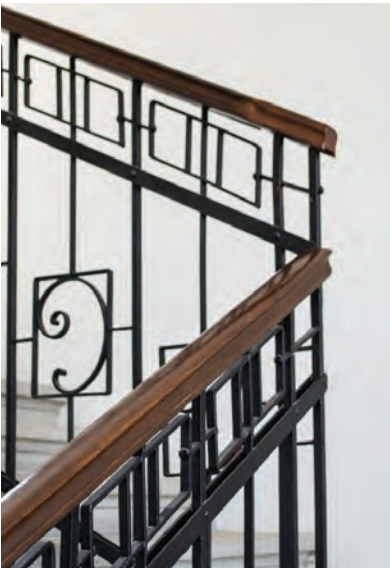
21. ábra. Laktanyaépület-belső, lépcsőkorlát és pihenő (Fotó: Ruga Máté)

(lépcsőkorlátok) visszaépítésével igyekeztünk megőrizni az épület belső hangulatát (21., 22. ábra).

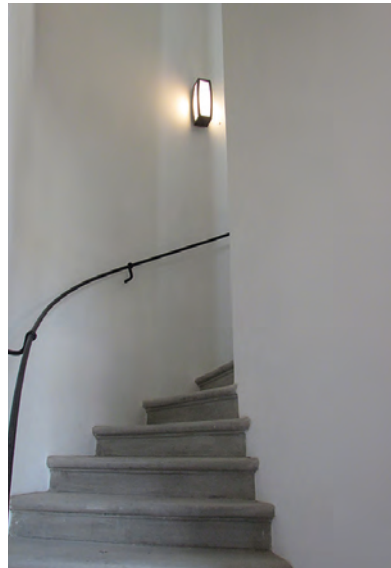
22. ábra. Húzottkarú, gyámoltott kőlépcső (Fotó: Pálinkás Ferenc)

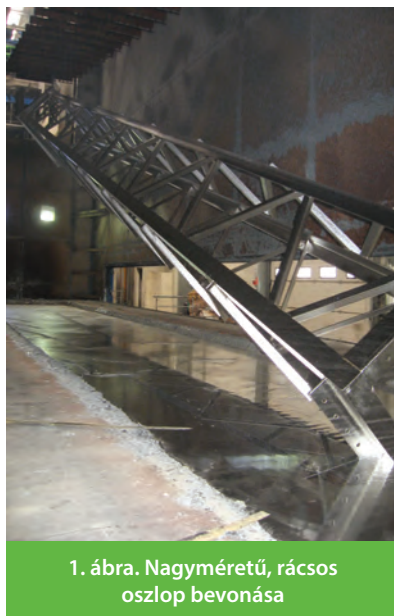
1. ábra. Nagyméretű, rácsos oszlop bevonása

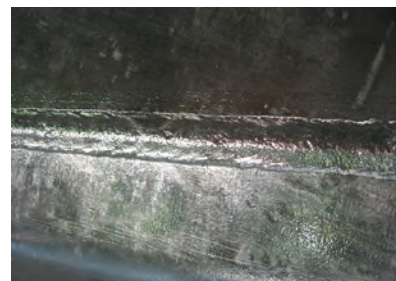
7. ábra. Egységes megjelenés, szép hegesztés
