SÍNEK VILÁGA

A MAGYAR ÁLLAMVASUTAK RT. PÁLYA, HÍD, MAGASÉPÍTMÉNYI SZAKMAI FOLYÓIRATA

V. Vasúti Hidász Találkozó, Debrecen

V. Vasúti Hidász Találkozó Debrecen, 2003. május 20–22.

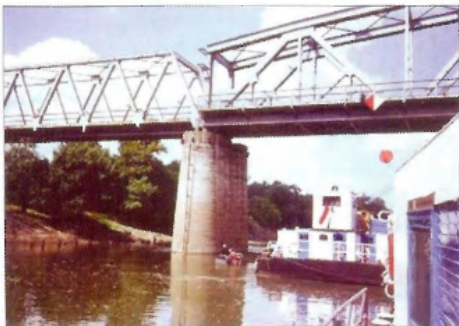
Algyői Tisza-híd pillérbiztosítási munkái

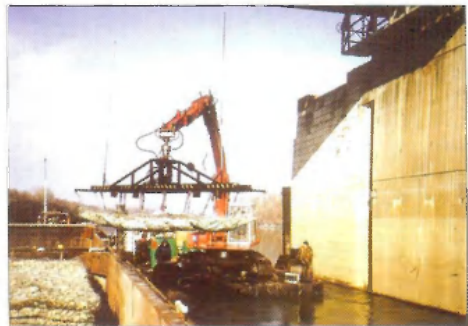
Csongrádi Tisza-híd pillérbiztosítási munkái

liót a csongrádi vasúti híd kimosás elleni védelmére. A szegedi területen kívül a debreceni igazgatóság területén is végeztünk hasonló munkákat 11,8 millió forint összegben a Püspökladány–Biharkeresztes vasútvonal 1415/6 szelvényében a berettyóújfalui Berettyó-hídnál. Árvízkarok következtében több híd átépítése vált szükségessé a miskolci igazgatóság területén, aminek részletes ismertetését Karácsony Tamás: „Árvízkarok miatt átépített műtárgyak.” című cikkében találhatjuk meg a Sínek Világa XLV. évfolyam 180. számában.

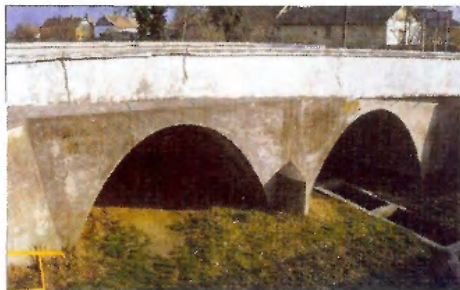
1. kép. A solti Monier-rendszerű vasbeton boltozat

A vasbeton hidépítés Magyarországon több mint 100 évre tekint vissza. Első vasbeton hidunk az 1889-ben Solton épített, és még ma is üzemelő Monier rendszerű boltozat [1]. Ez a szerkezet látható az 1. képen.

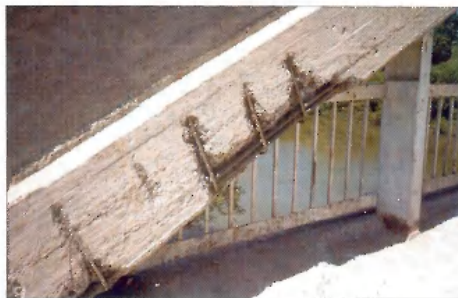
2. kép. Vasbeton ív korróziós károsodása

Az elmúlt évszázadban nagyon sok vasbeton híd-szerkezet épült, és üzemel ma is. A sok kifogástalan állapotban lévő szerkezet mellett az utóbbi években azonban egyre több olyan híddal találkozhatunk, amelyeknél jelentős korróziós károsodások jelentkeztek. Ilyen példákat mutatnak a 2. és 3. képek.

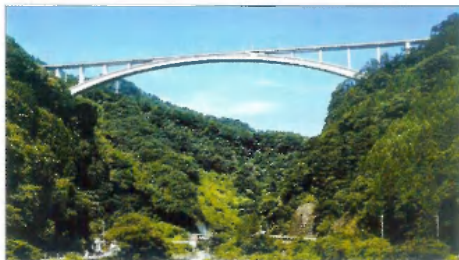
5. kép. Feszítettbeton ívhíd HSC/HPC betonból

Az előzőek szerint a nagyszilárdságú, nagy tejesítőképességű, a külföldi szakirodalomban HSC/HPC-nek nevezett betonok alkalmazásával jelentős mértékben növelhető a hidak tartóssága. Az ilyen betonok ipari méretekben történő előállításának hazánkban sincsenek elvi akadályai [6]. Annak, hogy ezek hazai alkalmazása eddig mégsem terjedt el, sajátos okai vannak. A korszerű betontechnológia eszközzüksége több vállalatnál lényegében már jelenleg is rendelkezésre áll. Az elmúlt években a Budapesti Műszaki és Gazdaságtudományi Egyetemen beindított betontechnológiai szakmérnöki képzésben oklevelet szerettek révén folyamatosan bővülnek a személyi feltételek is. A HSC/HPC betonok hazai alkalmazásának szabályozási háttere viszont jelentősen elmarad az európai színvonaltól. Ennek legfontosabb oka a HSC/HPC beton megvalósíthatóságával és megbízhatóságával kapcsolatos bizalmatlanság. A bizalmatlanság elsősorban a gyakorlati tapasztalatok hiányával indokolható. Külföldön pedig – főképpen gazdaságosságuk miatt – nagy számban építenek nagyméretű hidakat HSC/HPC betonok alkalmazásával, elsősorban feszített szerkezetként. Ilyen példák láthatók az 4. és 5. képeken.

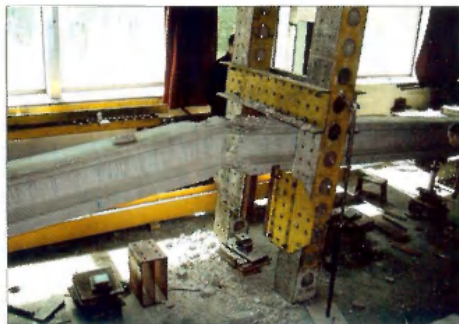
6. kép. Kísérleti vizsgálatok HSC/HPC betonból készült gerendákkal

kialakítású és betonszilárdságú gerendák összehasonlító adatai láthatók. Az utolsó oszlopban bemutatott gerenda fejlesztését és próbaterhelését az ASA Kft. és a BME Hidak és Szerkezetek Tanszéke közösen végezte. A gerenda törése látható a 6. képen.

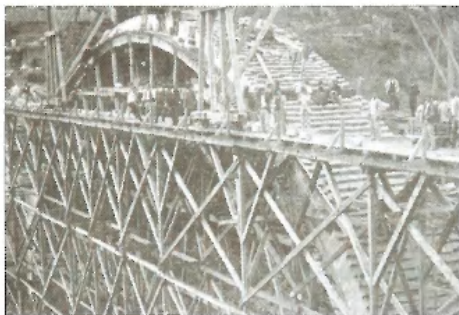
1. ábra. Boltozott viadukt építése (Franciaország)

pasztalataink is azt mutatják, hogy ezen hidak általában jóval nagyobb teherbírású tartálékkal rendelkeznek, mint arra a számítások alapján következtetni lehetne. Az építési technológia és természetes szerkezeti forma összhangja a mai kor mérnökei számára is meglepően tartós szerkezeteket eredményezett (1. és 2. ábra).

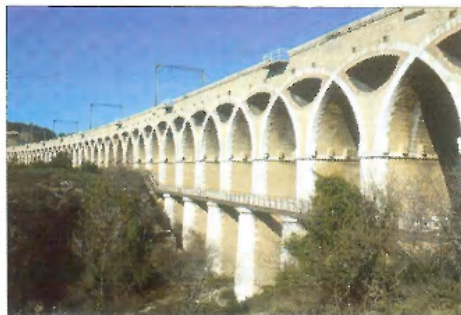
2. ábra. Viaduc de Saint-Chamas (Franciaország)

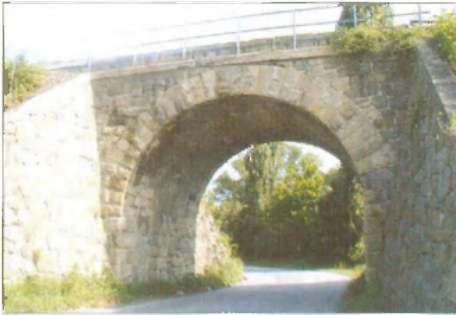
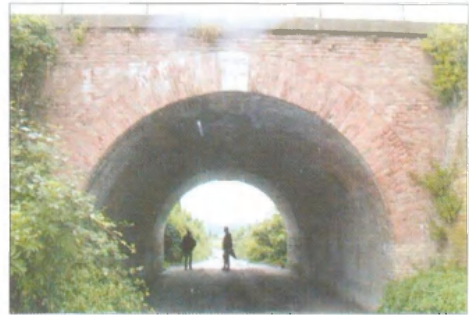
3. ábra. Kő (bal) és téglá (jobb) falazatú boltozott hid MÁV vonalom

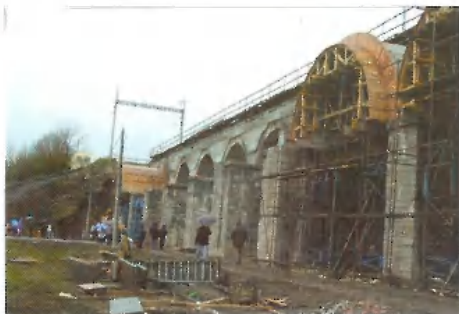
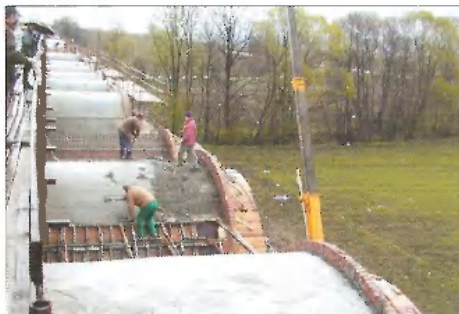
4. ábra. Jazernice viadukt felújítása vasbeton nyereggel (Csehország)

A meglévő teherbírás megbízható megállapításának hiányában, a boltozat károsodásai sok esetben már elegendő okot szolgáltatnak arra, hogy ne bízzunk tovább a boltozat teherviselésében. Ezzel a megközelítéssel összefüggésben fejlődött ki az a többször előszeretettel használt megerősítési megoldás, miszerint a meglévő boltozat terheit (vagy annak túlnyomó részét) egy újonnan beépített kéregnek adjuk át. Ez lehet például a boltozat fölé beépített vasbeton nyereg (4. ábra), vagy a külső felületen kialakított viszonylag vastag, dupla vasalással ellátott, kellően lealapozott löttbeton bélelés (5. ábra).

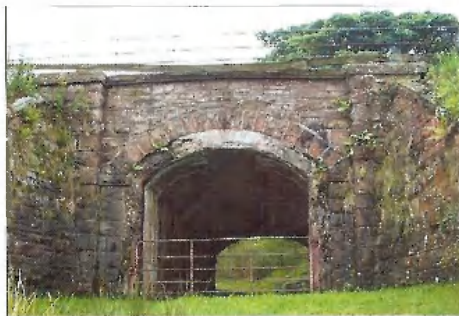
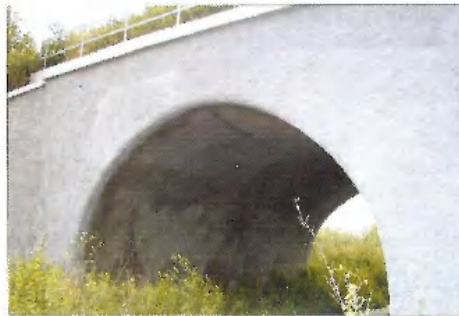
5. ábra. Megerősítés „vastag” vasbeton kéreggel. (Angol – baloldali és magyar – jobboldali példa)

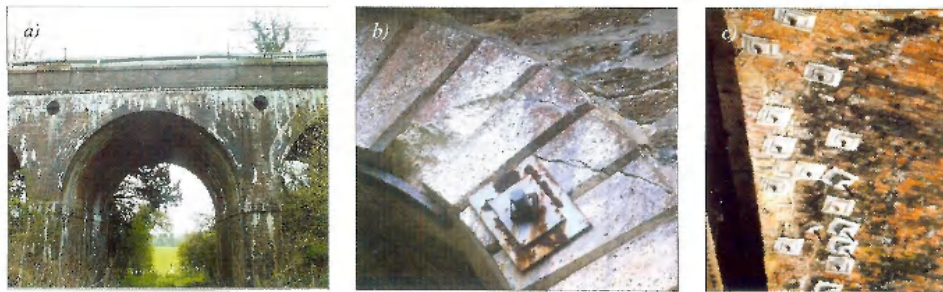
6. ábra. A keresztirányú (térbeli) merevség biztosítása feszítő elemekkel.

- a) Homlokfalak összekötése „Patras” rendszerrel (Anglia)
 b) Keresztirányú merevség növelése horgonyokkal (Franciaország) – megj.: a hatékonyság kérdéses
 c) Homlokfalak együtt dolgoztatása a boltozattal (Franciaország) – megj.: esztétikailag kedvezőtlén

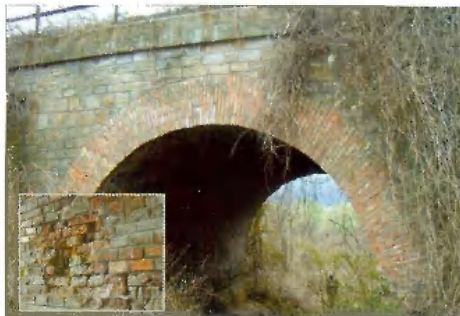
10. ábra. 5,70 m nyílású boltozott híd felújítása, 2002. (Kivitelező: Vertikor-Alpin Kft.)
a) Felújítás előtt . b) Felújítás után

ton kerget alkalmaztunk felületi horgonyok kombinálásával. A szerkezeti együttműködést a horgonyok mellett többszintes injektálási rendszer is elősegítette. A felújítási munkák megvalósítását a 10. és 12. ábrák mutatják be.

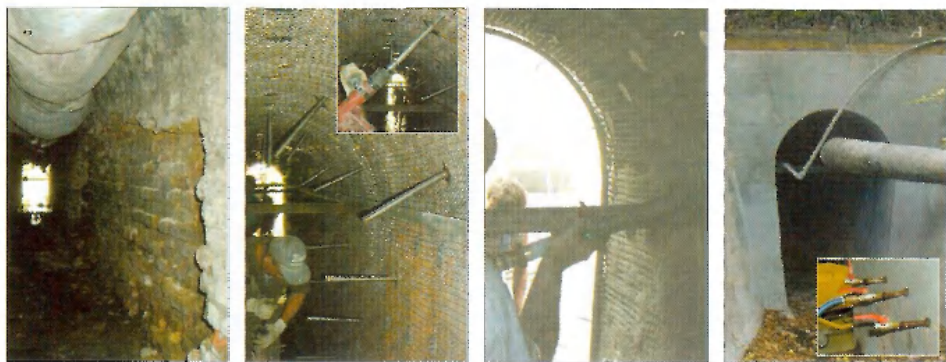
12. ábra. 1,20 m nyílású boltozott átéres felújítása, 2002. (Kivitelező: Vertikor-Alpin Kft.)
 a) Felújítás előtt b) Horgonyok elhelyezése c) Lőttbetonozás d) Injektálás, kész állapot

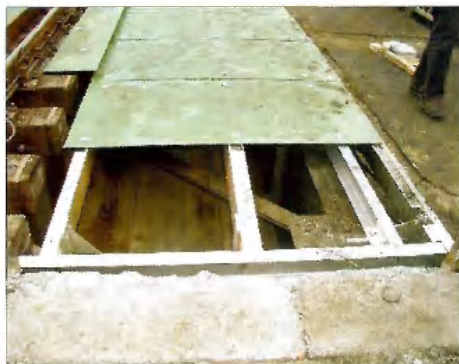
13. ábra. A műanyag járólemez beépítése

A 13. ábrán látható a járólemezek beépítése.

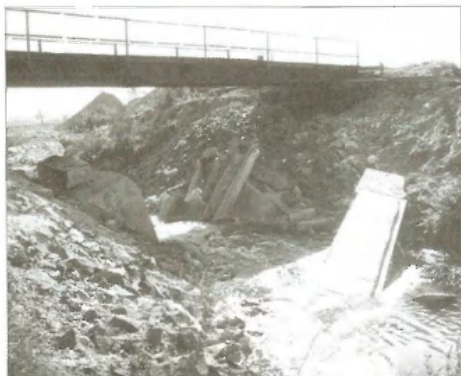
2. ábra. Átszakadt árvízvédelmi töltés miatti teknőhid elmosás

Egy hosszan tartó és fokozódó ausztriai felhőszakadás áterjedt a Dunántúl nyugati részére, és a kisebb-nagyobb élő vízfolyásokat felduzzasztotta, a szűnni nem akaró esőzés szinte tengerré változtatta a határszéli településeket. Az árvíz 500 m hosszban járhatatlanná tette a vasúti pályát és egy, a folyótól 5 km-re lévő Kőrös-patak teknőhidját pedig megrongálta. (2. ábra)

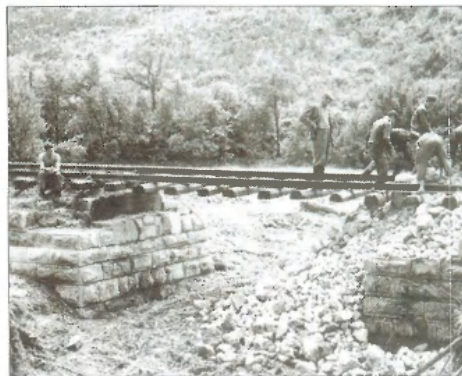
3. ábra. A víz feltáró munkája felhőszakadás után (1967)

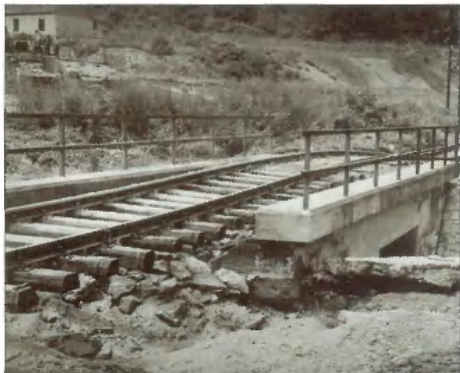
4. ábra Bükkösd-patak egyik hídjánál történt pályaelmosás (1967)

úti szervek, hogy még egyszer nem ismétlődnek meg az árvíz által okozott károk. Tíz éven keresztül ez így is volt, azonban egy felhőszakadás rácaffolt ezekre a feltételezésekre. Ekkor három óra alatt 147 mm csapadék hullott le. A víz megkereste a régi medret és a völgyben szétterülve, elmosta a vasúti pályát. Kibontotta a korábban megszüntetett hidak hídfőit (2 db 6,0 m-es, és 1 db 1,5 híd) (3. ábra) és a provizórium töltésben megmaradt részeit, a meglévő hidakat (2 db megszüntetett 6,0 m-es híd helyén épült 3,5 ill. 2,0 m nyílású hidat) és helyenként a vasúti felépítményt is méterekre eltolta (4. ábra).

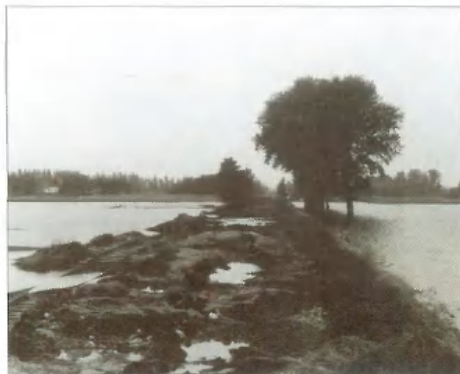
5. ábra Elmosott, nyomvonalból eltolt vasúti pálya (1974)

helyzete miatt a forgalmat már a robbantás előtt 2 órával leállították ugyan, de a megerősítésre, védelemre már nem volt mód. Az árhullám a sínkoronaszint felett 8 cm-rel tetőzött (5., 6. ábra). A vasút 3 km hosszban víz alá került.

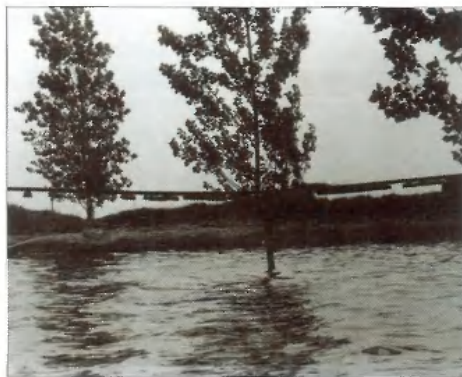
6. ábra. Elmosott vasúti töltés (1974)

Az 1–3,0 m magas alépítményt több helyen a terepszintig elmosta a víz, a zúzottkő ágyazatot néhol 30–50 m-re is elsodorta. Az árhullám levonulása, azaz 90 napos kényszerpihenő után (7–9. ábra) kezdődhetett meg a vasútvonal helyreállítása.

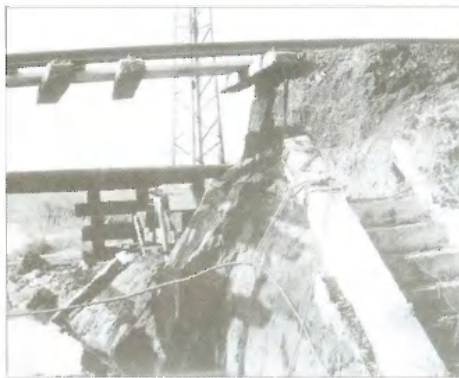
10. ábra. Vasúti pálya alól elmosott híd (Sajó ártér, 1974)

A hosszantartó esőzések miatt az Ipoly, Tarna, Zagyva, Sajó, a Boldva, Hernád és a Bodrog vízgyűjtő helyén árhullám vonult végig. Egyik-másik folyó 24 óra alatt elérte az addig mért maximumot. Mivel erre senki nem számolt, védekezni sem lehetett előre. Napokra megbénult a szóban forgó észak-magyarországi folyók mentén a vasúti forgalom. Kazincbarcika térségében a Rudabánya felé vezető vasútvonalon a Sajó árterületén egy, a II. világháború. pusztításaiban tönkrement, majd 1956-ban épített 4×8,0 m ny. teknőhidat ragadott magával a minden eddigi mértéket meghaladó ár. A híd egy személynovat elhaladása után omlott össze (10., 11. ábra).

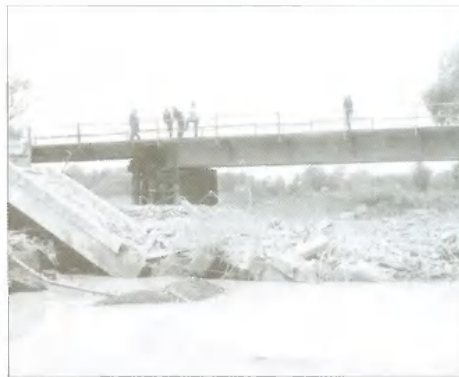
11. ábra. Az árvízűl összenyomott tekinőtűd maradványa

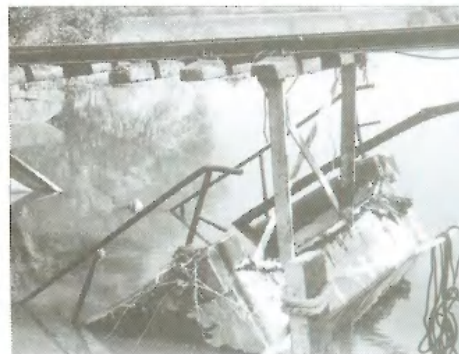
12. ábra. Vasúti pálya alátámasztó műtárgy nélkül (1974)

A viszonylag rövid idő alatt összegyűlő víztömeg a hídnál keletkező szűkületben felgyorsult, és a híd környezetében jelentkező örvénylések a híd alátámasztásait alámosták. Jellemző a víz erejére, hogy a Rudabánya felőli hídfő mögött 6 m hosszon elsodorta a töltést, az egyik pillér alapja körül pedig egy 6 m mély 15 m átmérőjű kráter keletkezett (12. ábra).

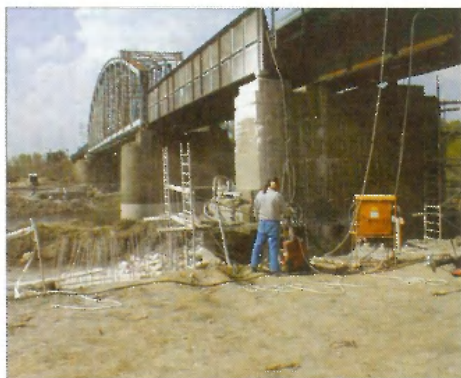
15. ábra. Alámosás veszélyes támasz megerősítése

oldalon duzzasztás mutatkozik, a kifolyás felőli oldalon pedig, az örvénylés és a vízsebesség növekedés miatt lemcényülés figyelhető meg. Tapasztalható még, hogy a folyómeder sodorvonala is folyamatosan változik, esetleg rosszul megválasztott folyószabályozási mű elhelyezése vagy vízsebesség változás miatt. Ez a helyzet alakult ki 1999-ben a Tiszatenyő–Kunszentmárton vonal Hármas Körös hídjánál is, ahol a folyómeder elfajulása veszélyeztette az egyik síkalapozású parti pillért (14., 15. ábra).

Szigorított felügyelet utáni pillérerősítéssel volt elkerülhető a hidalépitmény károsodása miatti esetleges katasztrófa.

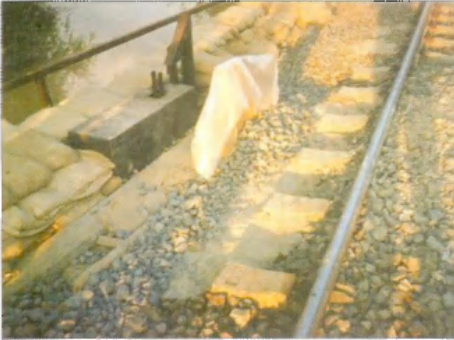
16. ábra. 6 m-es fényőpallók, fólia és homok zsákok zárják el a víz útját

2002. augusztusában a dunai árvíz a Bp.–Hegyeshalom vonalon, Szőnyénél megkerülte a hegyeshalmi vonal egyik műtárgyának zsiliptábláját, elmosta a vasúti pályát és a hidszélesítés kútalapjai is kimozdultak a helyükről (16. ábra).

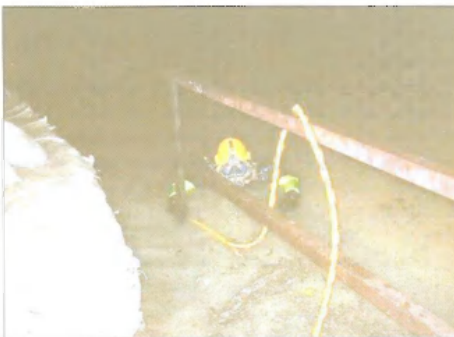
17. ábra. Búvárok keresik a vízbetörés helyét

A többszörösen toldott műtárgy tervezésénél figyelembe vett mértékadó árvízszintet a dunai ár hullám meghaladta. Búvárok segítségével találták meg a vízbetörés helyét (17. ábra). A mentett oldalon ellennyomó medence építésével akadályozták meg a további előntést (18. ábra).

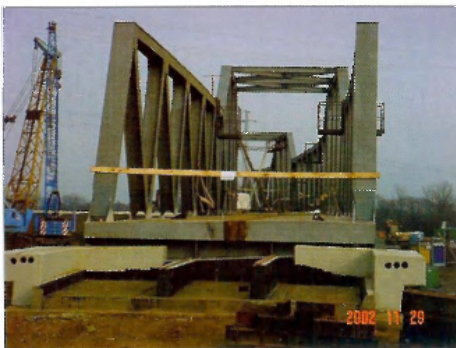
3. ábra. Íves, nyitott, részben zárt keresztmetszetű felszerkezet

A vágányzónában, a vasúttengelyre szimmetrikusan, a hídfő térdfalának középső része alacsonyabb, mint a széleken. Ide az alacsony térdfalra támaszkodik a két hosszbordával rendelkező, (felül bordás) kiegyenlítő lemez (l. 3. ábrán). A hídfő mögötti sín-dilatációs szerkezet első hat betonlappal ezekhez a bordákhoz lesz rugalmasan lekötvé. A rugalmas lekötés az úszólemezgel együtt szolgálja, többek között, a híd és a töltés függőleges ágyazásának átmenetességét. A lemez híd felőli, a

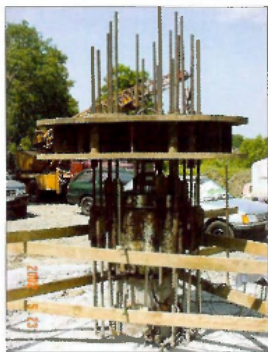
5. ábra. Próbacölöpözés

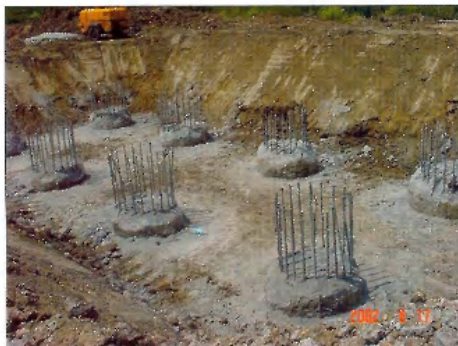
6. ábra. A 3. j. pillér visszavésett SOIL-MEC cölöpjei

A pillérek alsó lemeze nyolc-nyolc cölöpöt fog össze (6. ábra). Felmenő szerkezetük két-két kör keresztmetzetű oszlopból és az azokat összekapcsoló, alul a cölöpösszefogó lemezbe is bekötött vékony falból áll. Az oszlopokon külpontosan elhelyezett, kibetonozott acéleső saruszámolyokra támaszkodik a felszerkezet (7. ábra).

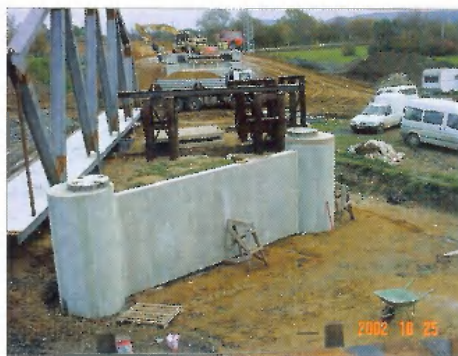
7. ábra. Az 1. j hídfő és a 2. j. pillér

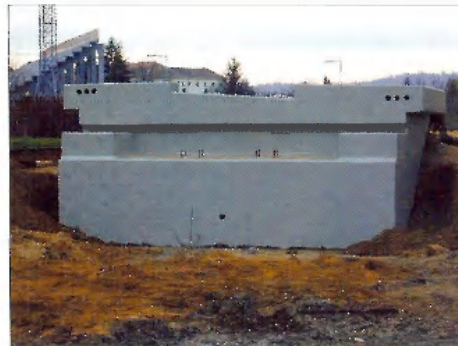
8. ábra. 4. j. hídfő

A hídfők (8. ábra) alsó lemeze hat-hat cölöpöt fog össze. A felmenő falakra merőleges függő szárnyfalak a vágánytengellyel párhuzamosak, részben alapozottak. A felmenő falak tetejéből kiemelkedő téglatest alakú vasbeton saruszámolyokra támaszkodik a felszerkezet. A saruszámolyok között, a felszerkezet hossztartóinak vonalában hídfőnként két acél lehorogonyt szerelvény készült a negatív reakcióerők felvételére.

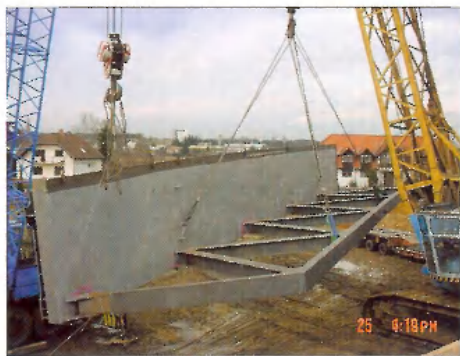
9. ábra. Egy hidvégi szerelési egység leemelése a trailerről

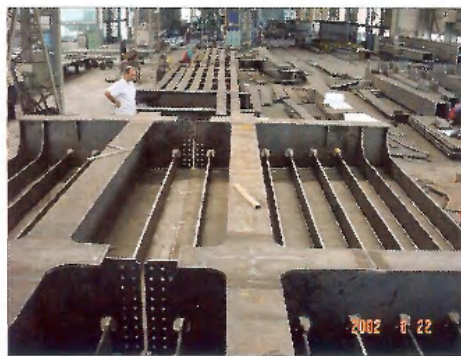
10. ábra. Pályaszerkezet gyártása, kereszttartó illesztés

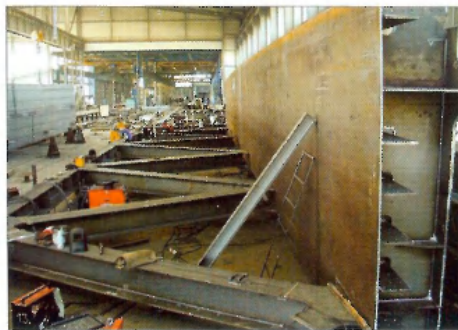
13. ábra. A rácsostartó szereléséhez oldalára fordított pályaszerkezet a pályalemezen átbújtatott csomólemezekkel

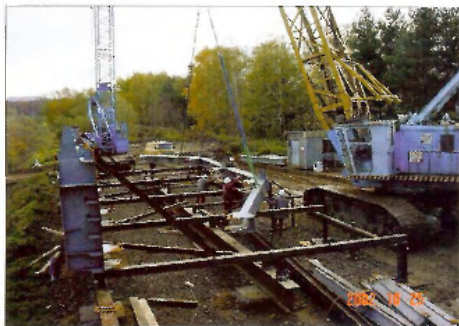
14. ábra. A kiéltetett szakasz gyártásának befejezése a helyszínen

A pályaszerkezet gyártásával párhuzamosan készültek az íves felső öv szakaszok és az egyenes rácsrudak. Ezeket az oldalára, függőleges helyzetbe fordított pályaszerkezethez rögzítették (1. a 13. ábrán). A közös felső csomópontba futó ferde rácsrudak egy síkot képeznek, míg a szomszédos rácsrúd párok ettől a síktól fél-fél fokra elfordított síkban fekszenek. Az elemek rögzítése után a szerelési egységet terv szerinti helyzetbe (talpra) állították, és az alacsonyabb főtartós szakaszokon elkészítették a végleges varratokat. A magas (kiéltetett) főtartójú szerelési egységeknél ideiglenes kapcsoló szerkezetekkel biztosították a rácsostartó rúdjaiknak helyzetét. Ennél a négy, a közbelső támaszok fölé kerülő szerelési egységnél a gyártás a helyszínen fejeződött be (14. ábra). A kétfajta technológiára a szállít-

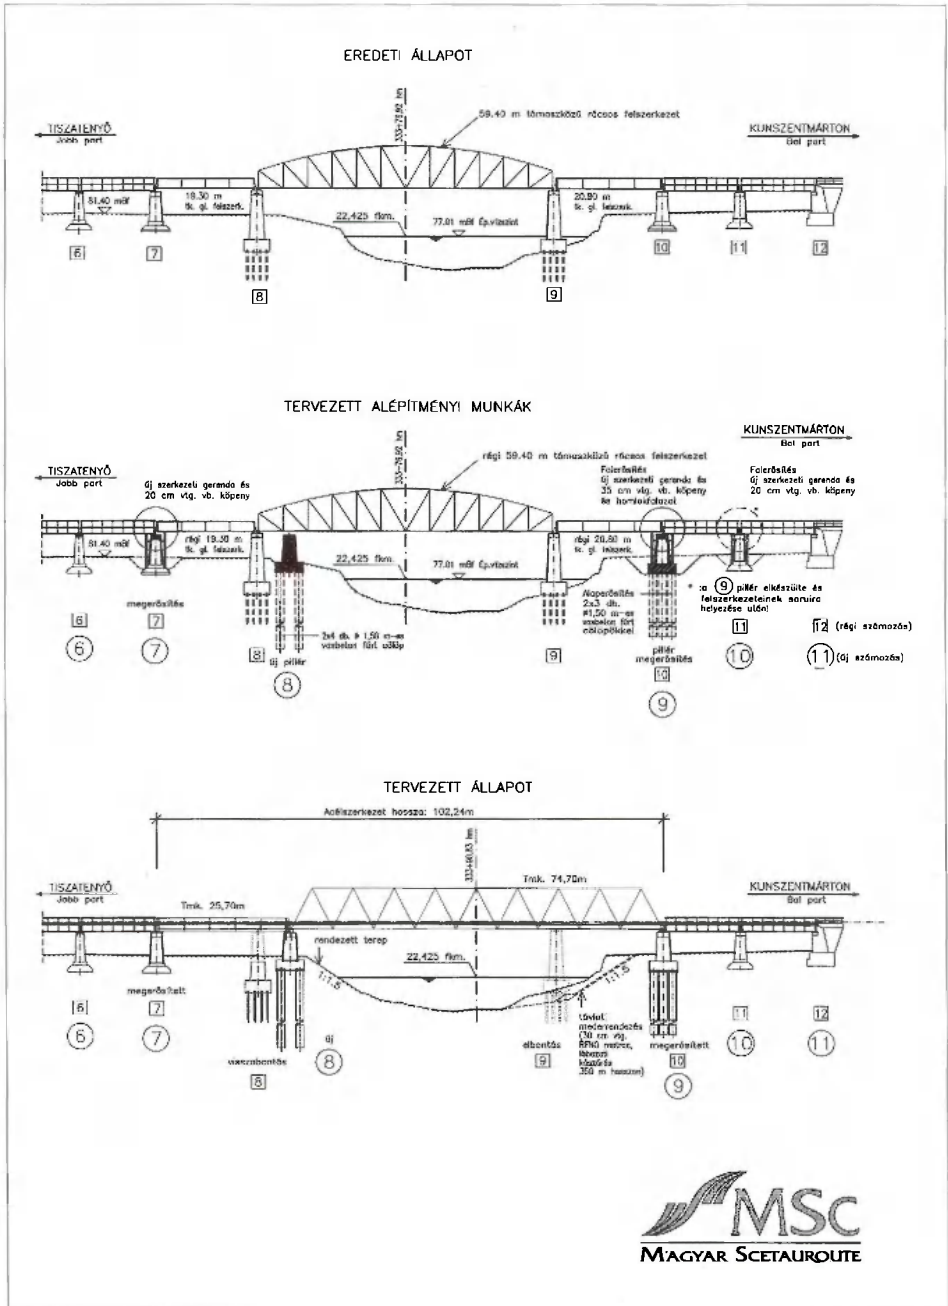
1. ábra. Kunszentmártoni Körös-híd átépítése

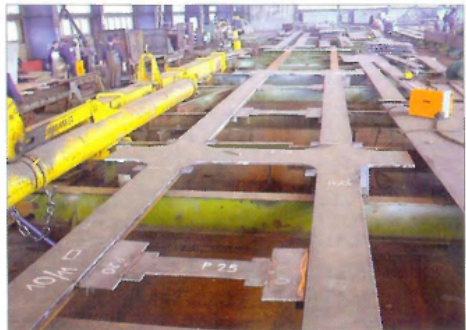
1. kép. A mederhid pályaszerkezetének gyártása

A gyártási munka a mederszerkezet 3 egységből álló pályaszerkezetének, valamint az alsó övrudak és az alsó szélrács gyártásával indult. Ezt követte a rácsrudak, kapuzatok és a felső övek gyártása.

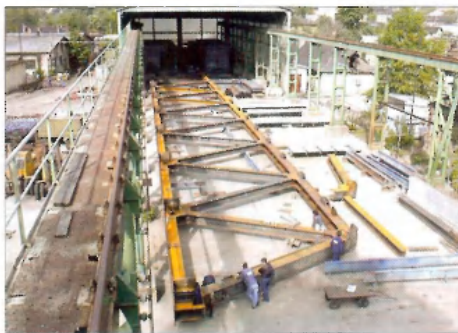
2. kép. Mederszerkezet főtartójának próbaszerelése

Ugyanezen sorrendben történt a szerkezet próbaszerelése is központi telephelyünkön. Először a pályaszerkezetet a főtartó alsó övrudakkal és az alsó szélrácsokkal állítottuk össze a hid teljes hosszában. Ekkor történt meg a helyszíni illesztések furatainak végleges átméretezésére való felfúrása is.

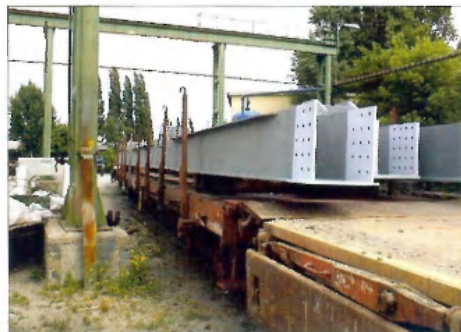
3. kép. Vagonba rakott főtartó felsőövek

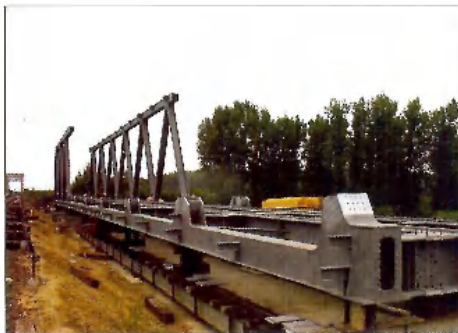
4. kép. A mederszerkezet helyszíni szerelése

Először a pályaszerkezetek és a főtartó alsó övek kirakását és szerelését végeztük el. Ezt követően pedig a főtartó felső övek és rácsrudak kirakását, majd a következő éjszaka az előszerelt felső övszakaszok beemelését és szerelését végeztük el.

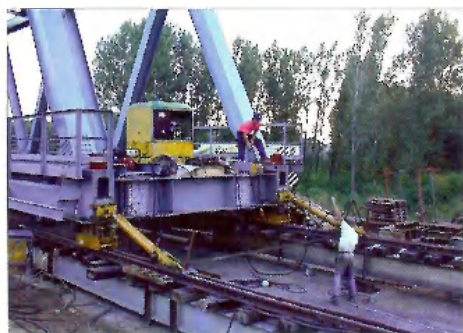
5. kép. Mederszerkezet hosszirányú betolása

A hídszerkezeteket hidraulikus toló hengerekkel mozgattuk, melyek 250 bar nyomással, 1,05 m löket-hosszon dolgoztak. A hidraulikus hengerek a betoló-pálya sínjére támaszkodtak az előrehaladást fogaskör-műs léptetés biztosította.

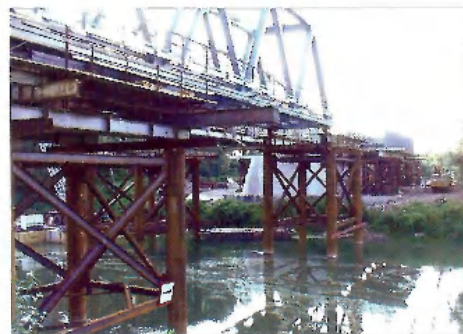
6. kép. „8b” és „9a” jelű mederjáromok a hosszirányú betolás folyamán

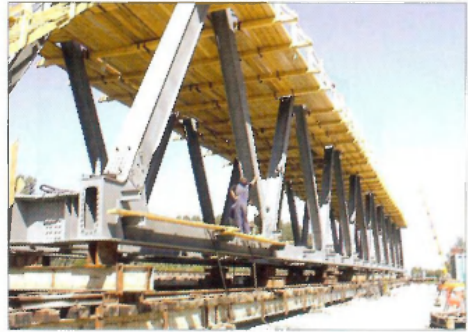
7. kép. Mederszerkezet szerelése a szerelőtéren

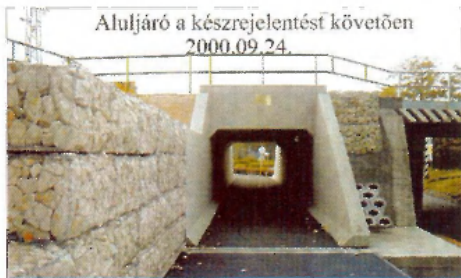
Cellődmölk, gyalogos aluljáró

A környezet geometriája eleve eldöntheti a kérdést. Magas töltsénnél az aluljáró kézenfekvő megoldás – és még lépcső sem kell hozzá (pl. cellődmölk aluljáró).

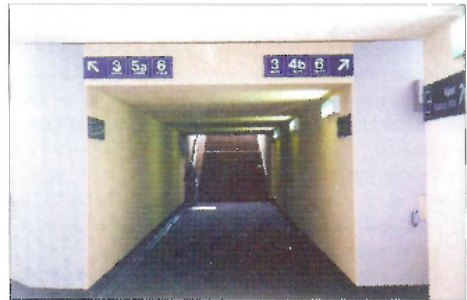
Pápa vasútállomás, aluljáró folyosó

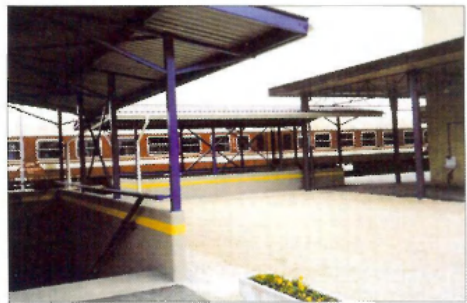
Veszprém állomás, gyalogos aluljáró lépcsőlefedés

Építészeti: a műtárgy helyének megválasztása már önmagában település-építészeti kérdés. Az építészetnek a felüljárónál a műtárgy megjelenése, színezése; aluljárónál a kialakítás (például a bezártság érzetének enyhítése a peronoknál megemelt födémmel, ahol a terhek amúgy is kisebbek), illetve a műtárgy színezésével kapcsolatban van komoly jelentősége. Építész tervezési feladat a lépcsők és rámpák lefedése is.

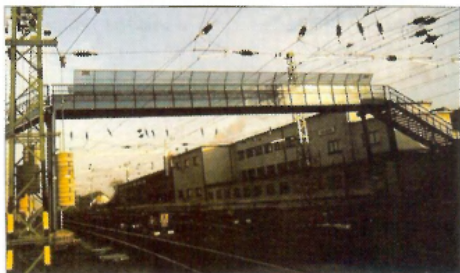
Szombathely állomás, gyalogos felüljáró

A villamosítás megnöveli a vasút helyigényét: új építésű műtárgyakra vonatkozóan a nem villamosított vasútvonal 5500 mm úrszelvény magassága 6500 mm-re változik. (A meglévő felüljáróknál az 5500 mm magasság még elfogadható.) A vasutat felülről keresztező (közúti) műtárgyakat az esetek döntő többségében, mint adottságot kezelik a villamosítási szakemberek (természetesen csak addig a határig, hogy a mozdony bizton-

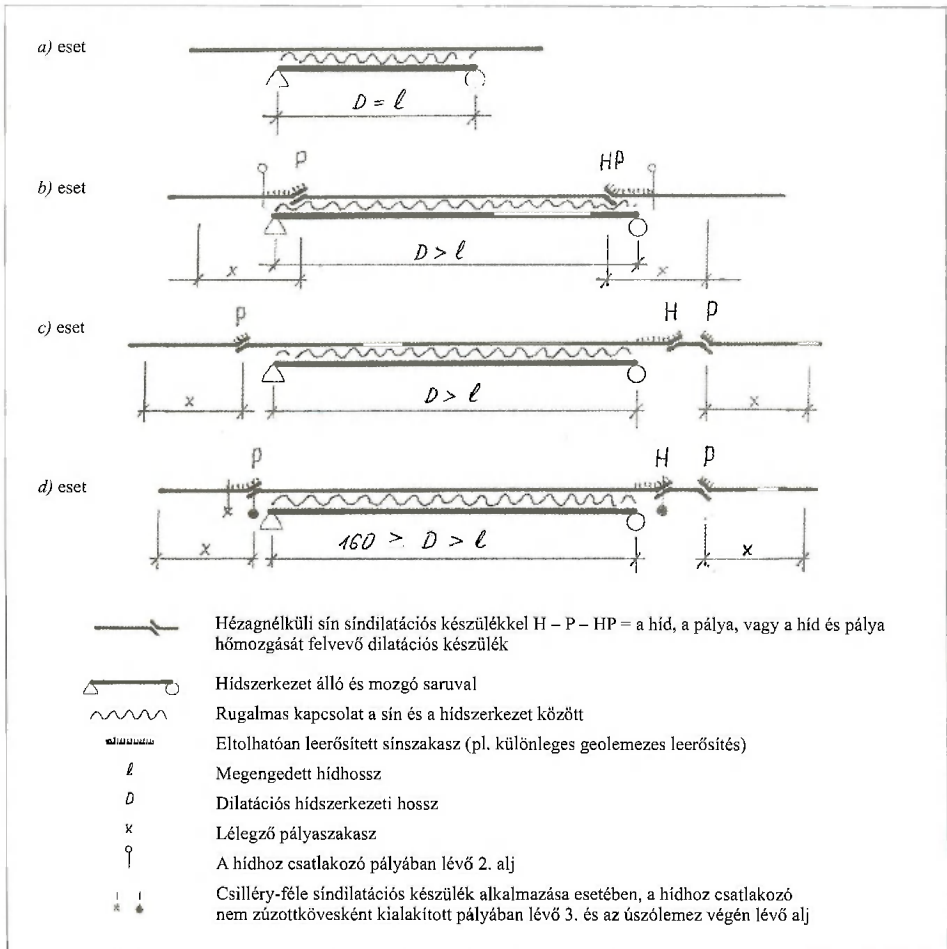
1. ábra. Rugalmasan beágyazott sínnel kialakított híd beépítési alapesetei hézag nélküli zúzottkőágyazatos pályában

A M.A.B. feltételei között az is szerepel, hogy a megszakítás nélküli hézag nélküli pályába beépíthető hidaknál, illetve azok fix saruinál és azok falazatainál (lásd 1. ábra a) eset), a Vasúti Hídszabályzat szerinti fékező erővel együtt figyelembe kell venni az EDILON-os kialakítású pályáról a hídszerkezetre átadódó pályairányú vízszintes erőt is. Ennek megállapításához ismerni kell a rugalmasan ágyazott sín pályairányú eltolásához szükséges erőt, illetve a síneltolási ellenállás értékét. Az alkalmazásai vizsgálatokat 1,0 m hosszú próbatesteken végezték. Annak során mérték, hogy mekkora erővel lehet a próbatestből kitolni a sínt. A kitoló erő

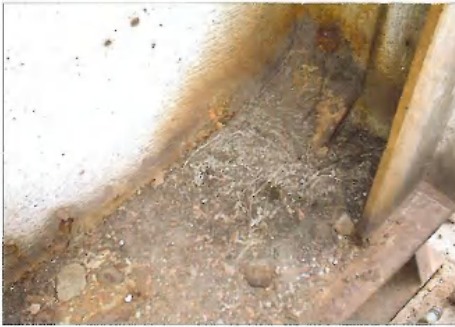
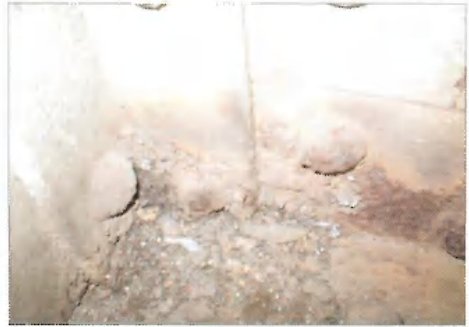
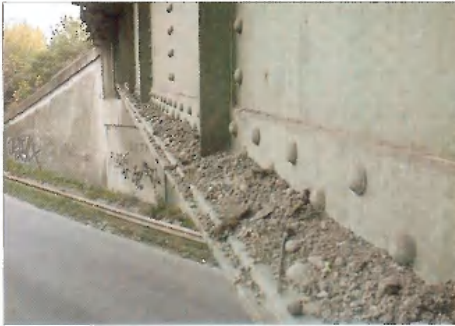
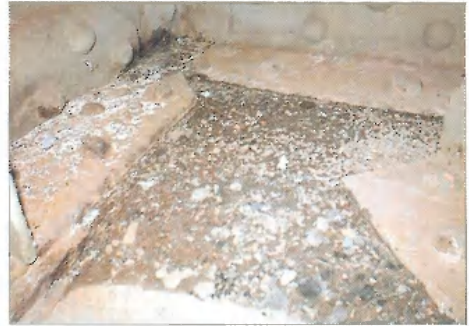
Budapest déli Duna-híd

Szolnok Tisza-híd

A hidakon a pergő szemét lerakódása

A tehervagonokról lepergő rakomány a hid alsó övének zárt tereiben, az alsó öv vízszintes elemei, az övszög-áccélon, a csomólemezekon rakódik le azok erőteljes korróziós károsodását okozva. A szemét a csapadékot felfogja, a felületek kiszáradását gátolja. Az így kialakult göcspontokon a rakomány vegyi terhelése (műtrágya, egyéb vegyi anyagok), a levegőbe kerülő, és a csapadékkal oldatba kerülő vegyi összetevők idővel feldúsulnak a korróziós folyamat egyre intenzívebb lefolyását eredményezve.

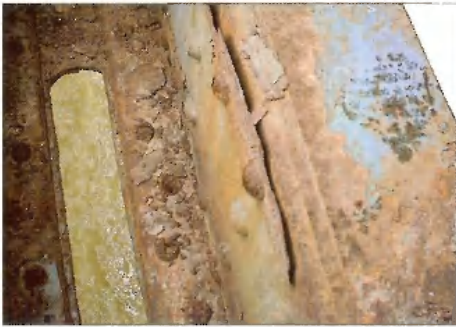
Gubacsi úti Duna öbölgyi híd korróziós károsodása

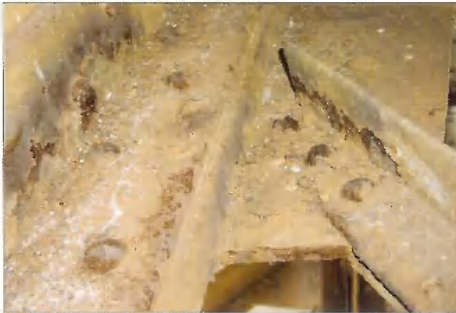
Befejezésül a szolnoki Tisza-híd egy csomópontjáról készült képet csatlók. Itt is látható a szegecsfejek erős kopottsága, szelvényhiánya.

A szegecsfej jelentős korróziója (70–80%) azt eredményezi, hogy a szegecs elveszti az összeszorító képességét, a szegecsszár mind szabadabban képes a terhelés hatására a nyíróerő felvételekor alakváltozni, ami a kapcsolat fellazulását, az elemek egymáshoz szorító erejének lecsökkenését, ennek következtében az elemek közötti korrózió megindulását eredményezi.

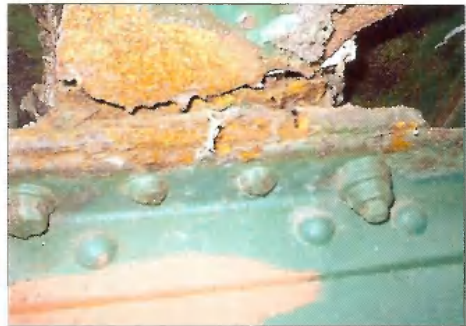
A szemétkorodás okozta szelvénygyengülés

Teljes keresztmetszetű átrozsdásodás

A lerakódó szemét, törmelék nem csak a szegecseket károsítja, hanem az acél szerkezeti és kapcsolóelemeket is azok szelvénygyengülését okozva.

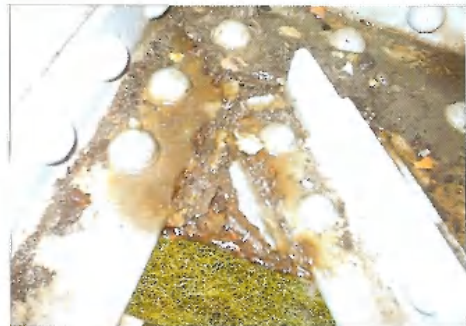
A csomólemezek erős károsodása

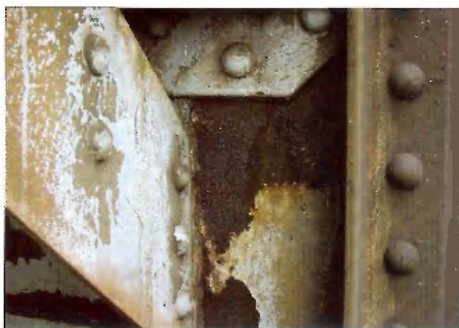
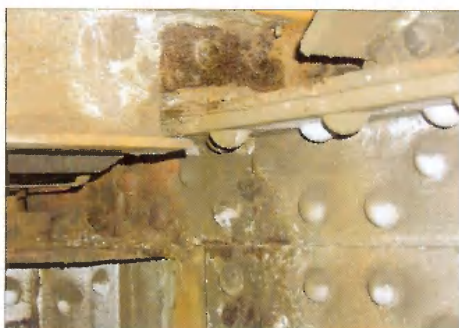
Persze szelvénygyengülést – teherbírást befolyásoló szelvénygyengülést – nem csak a légköri korrózió okoz. A hidkarbantartási munkák elmaradása miatt a hossztartók felső övére felfekvő hídfák mozgása is felerősödik a hídfaleszorító csavarok korróziója, berágódása, a faaljak korhadása következtében, a hossztartók felső övének erős dörzsölését, koptatását eredményezve.

A szolnoki Tisza-híd erős, de még teherbírást nem befolyásoló korróziós károsodása

Ez az elemek egymáson való mozgásából származó károsodás felerősítve a légköri korróziós kárral a hosszartató felső övlemez 50%-os szelvénygyengülését is elérheti.

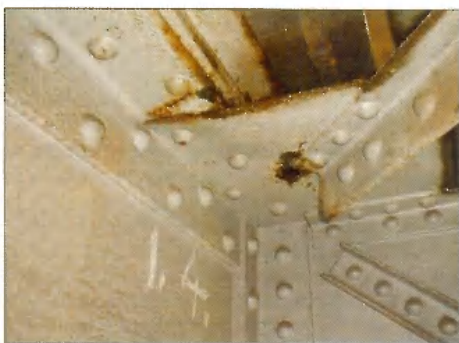
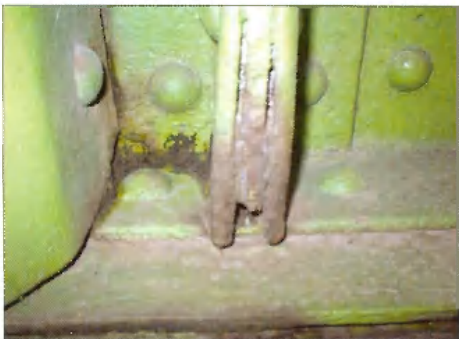
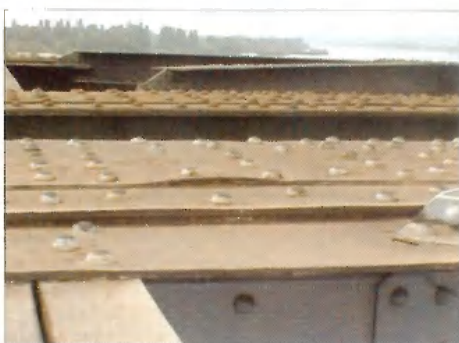
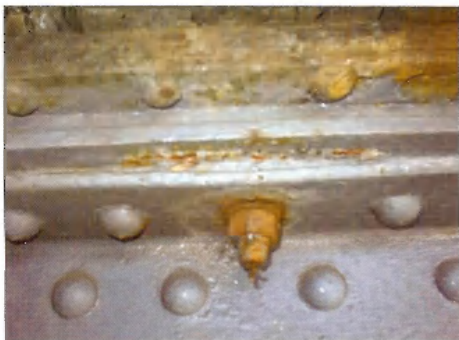
Ismét a szolnoki Tisza-hídról néhány kép

Varrat korróziós károsodása, szelvénygyengülése

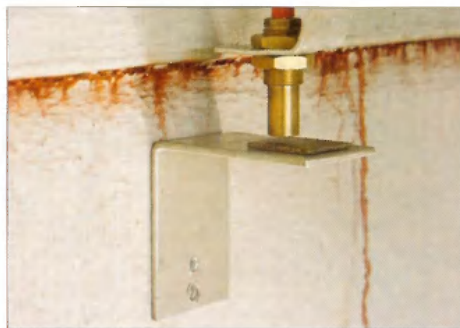
Az ilyen típusú, vasúti járművekkel közvetlenül terhelt szerkezeti elemeknél tapasztalható hiányosság egyelőre ritkán fordul elő, de éppen az egyik nemzetközi fővonalon, a Budapest–Miskolc–Nyíregyháza–Záhony vasútvonalon, a tokaji Tisza-hídon készült a felvétel. A felső öv szöszgacélok és a közrefogott gerinclemez közötti mozgások megtűrhető értékére, a forgalom fenntartásának feltételeire eddig útmutatást nem találunk.

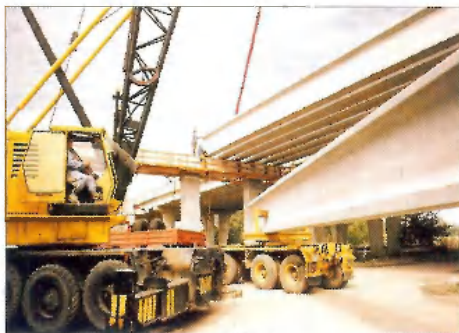
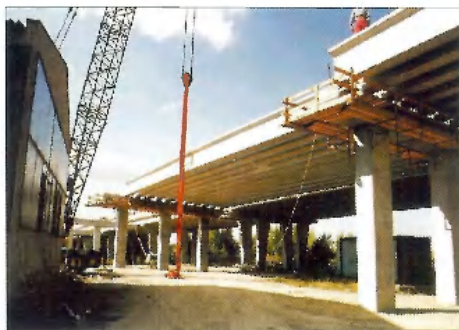
A fejlesztett EHGTMF 130-as 30, 80 m hosszú tartók először az M-1 autópálya hegyeshalmi határátkelő előtti felüljáróba kerültek beépítésre (1-2. kép). Ezt a tartót tervezték be a 44-es fő út Békéscsaba Gyula közötti szakaszán, valamint a tiszzaugi híd ártéri szakaszán is.

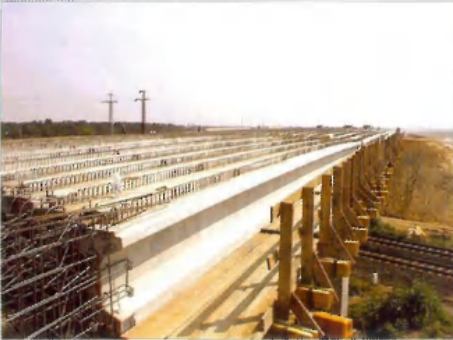
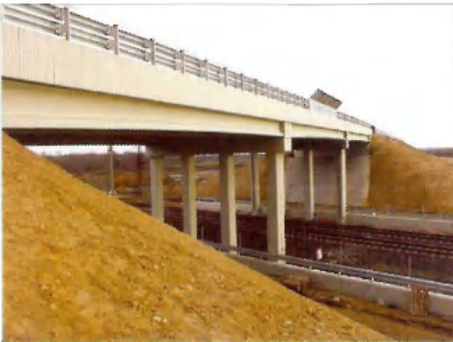
MÁV Hidépítő Kft. épített be a 4. sz főút Hajdúszoboszló elkerülő szakasz 2+400 km szelvényben épített közúti felüljáróba. A közúti hídstruktúrát a Budapest-Záhony vasútvonalat a 2001311 km szelvényben keszrezi. (4-5. kép).

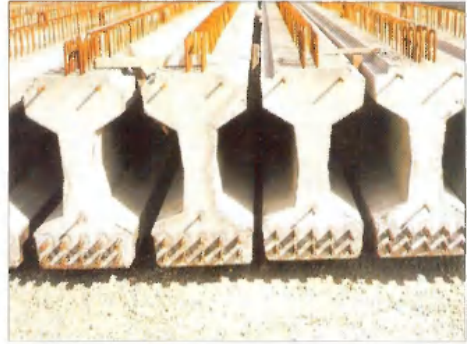
6. kép

vekedésével nőnek a földmunka, a szállítás és egyéb járulékos költségek is. A BVM Épelem Kft ezért (a 70-es években kifejlesztett 70 cm, majd 75 cm gerincmagasságú tartók mintájára) a Céh Rt. tervezésében a múlt évben gyártani kezdte az EHG/F 80 típusú tartókat. (6. kép)

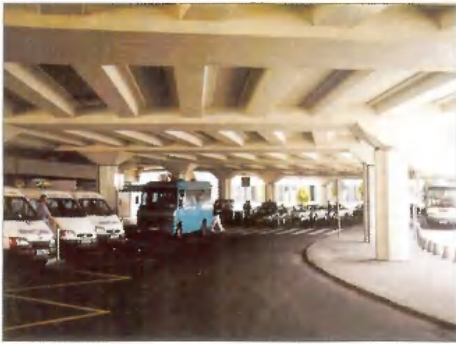
8. kép

2002 évben az UB hídgerenda családot is korszerűsítettük, hogy megfeleljen az ÚT 2-3. 414. 2001 szabvány előírásainak. A tartók kedvező oldalirányú merevsége miatt a tartó „elütésből” eredő károk kisebbek, és kedvező a tartókkal épített műtárgyak esztétikai megjelenése is. Erre példa a Ferihegyi repülőtér termináljainál történt beépítés (8. kép).

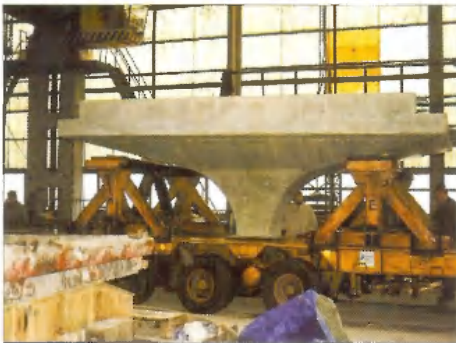
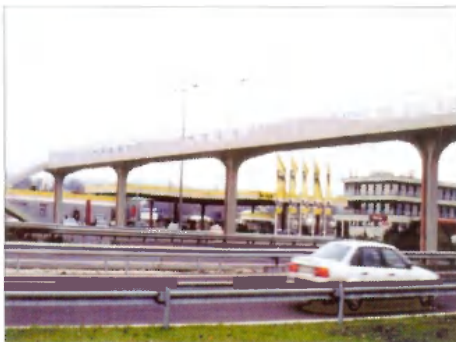
Elsőként az M-1, M-7 autópálya közös bevezető szakaszán épült gyalogos felüljáró, amit a Főmterv Rt. tervezett. A forgalom minimális zavarásával emelték be a pillérfejeket és a pályalemezt. A hid esztétikailag is impozáns (9–10. kép).

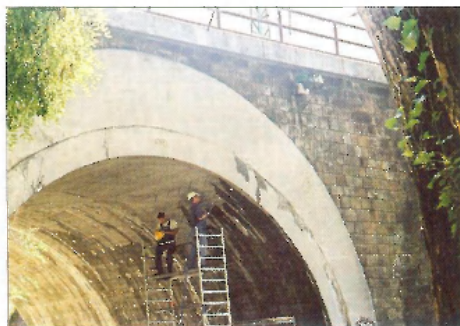
A boltzatot alulról megfelelő kiosztással átfúrjuk, majd a furatokba injektáló pakkereket építünk be.

A pakkereken keresztül a bekevert akrilát gélt speciális berendezéssel juttatjuk a szerkezet mögé, alulról fölfelé haladva.

Utólagos szigetítés

Ezzel a módszerrel a teljes felületet akrilát géllal vonjuk be a takart oldalon, mely a szerkezet tartós szigetelését biztosítja.

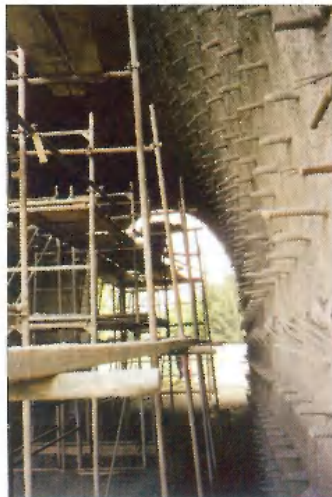
Ezt követően készül el a löttbeton réteg, mely biztosítja a megfelelő teherbírást.

Löttbetonozás

A javítás történhet kézi módszerekkel vagy nagy felület esetén löttbetonos technológiával.

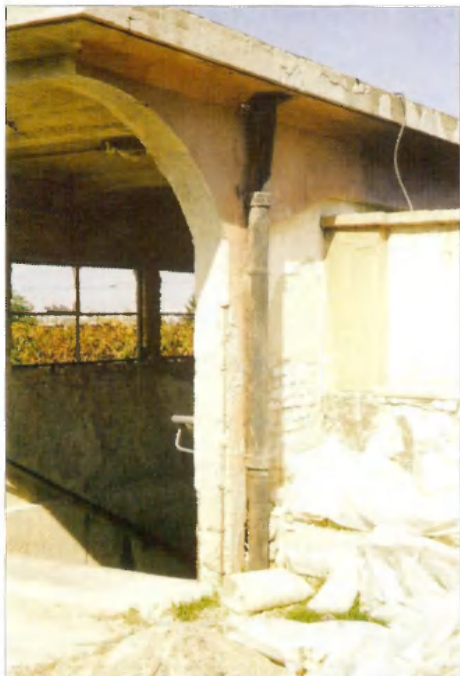
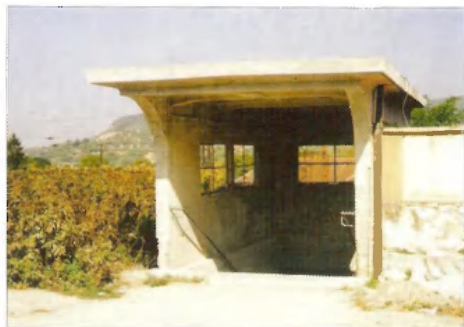
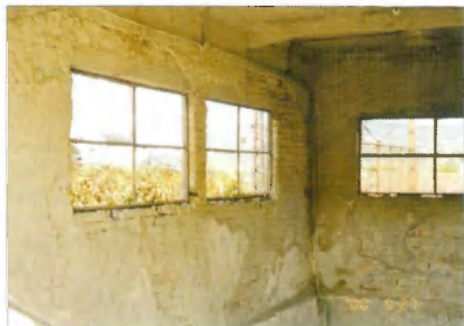
Tatabánya-Alsógalla vasútállomás gyalogos- és peronaluljáró fejpülete felújítás előtt

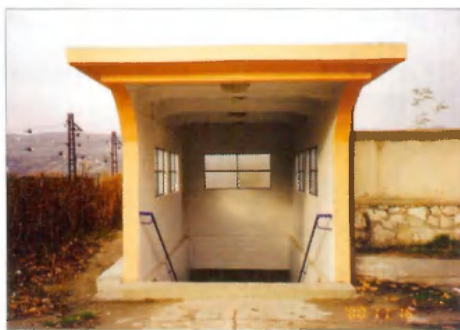
Alsógalla MÁV aluljáró felújított épülete

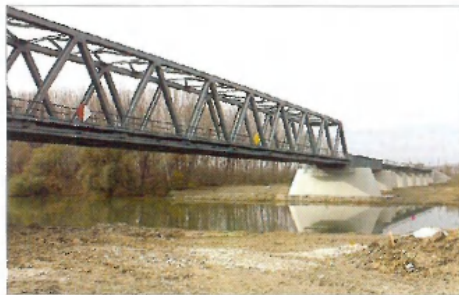
A következő két felvételen olyan MÁV acélhidak láthatók, melyek a leggyakrabban használt Geholit + Wierner bevonatrendszerrel (Gehopon-EX-Zink alapozó, Gehopon-EXS-Eisenglimmer közbenső, Wieregen-ACU átvonó) lettek felújítva.

Kunszentmártoni Körös-híd

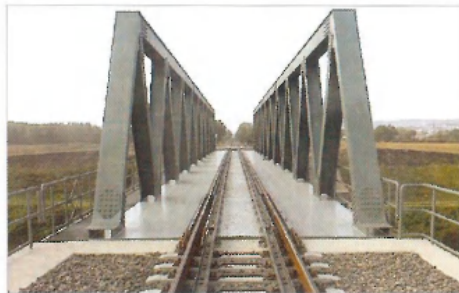
Szekszárdi Sió-híd

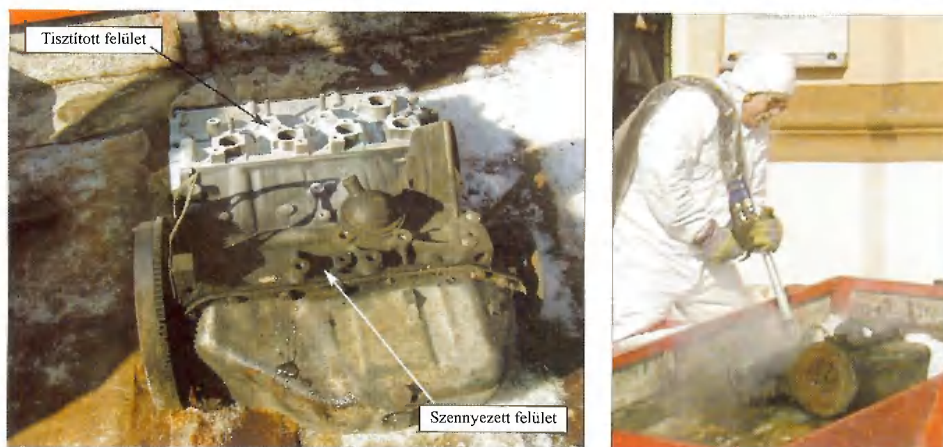
2. ábra. Motorblokk szárazjeges tisztítása

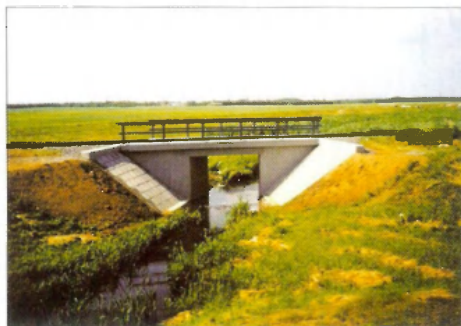
1. ábra. 155+12 szelvényben lévő teknőhid, helyreállítás után

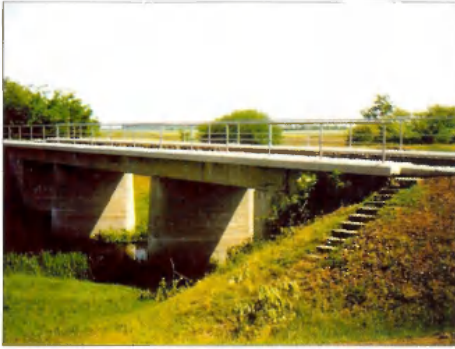
2. ábra. 172+68 szelvényben lévő teknőhid a helyreállítás után

A 172+68 szelvényben lévő vasbeton teknőhid szárnyfalai elszakadtak és megdőltek. A vasúti pálya ágyazata az ártérbe került. A munkálatokat úgy végeztük el, hogy a sérült szárnyfalakat tervszerinti mértékben visszabontottuk, és tervezett hálós vasalású vasbeton támfalakat építettünk be. A megépített létesítmények a feladatukat jól látják el. A vasúti pálya stabil, a vasúti forgalom biztonságos.

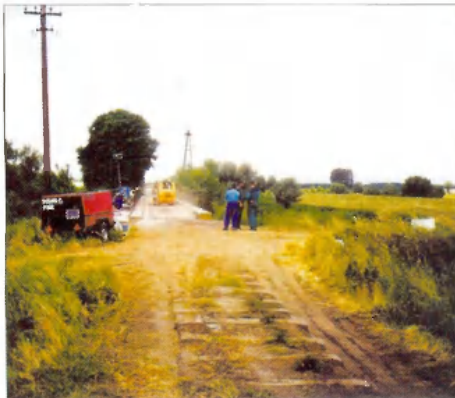
3. ábra. 336+61 szelvényben lévő hid az ágyazatbontás után

A 336+61 szelvényben lévő, Lónyai-csatornát áthidaló 4×10,4 m-es vasbeton teknőhid felszerkezete a tavaszi árvíz során részben víz alá került. A víz hatására az amúgy is megrongálódott hidszigetelés teljesen tönkrement. A beton felületén lévő hámlások nagysága

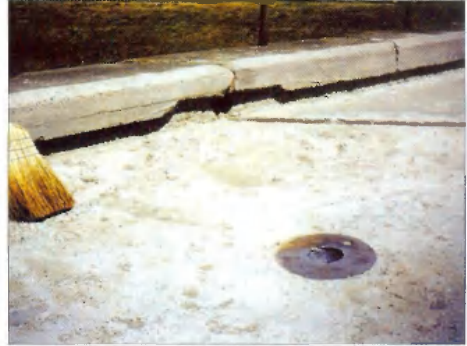
4. ábra. Letisztított pályalemez

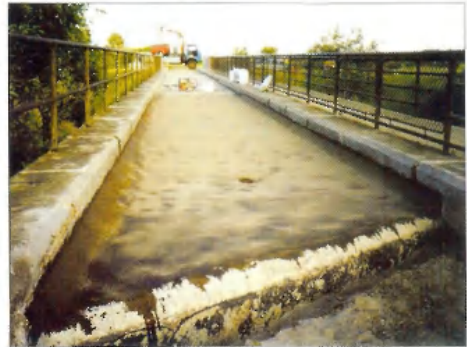
5. ábra. Szigetelt pályalemez

- Régi szigetelés elbontása
- Homokszórásos felülettisztítás
- Betonfelület lokális javítása, szegély tövében ellenék készítése
- Dilatációs szerkezet beépítése
- ISPO CONCRETIN TEP MULTI TOP szigetelés
- Zúzottkő ágyazat fektetése

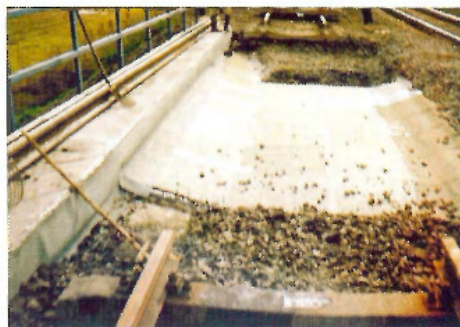
6. ábra. A beépített szigetelés a jobb vágányban

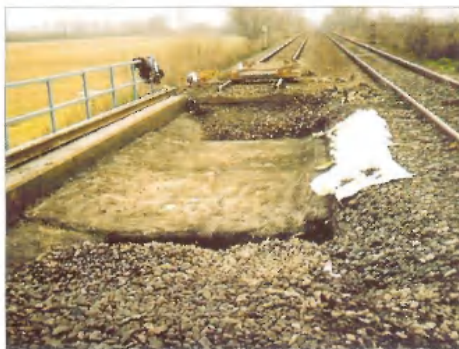
7. ábra. Ágyazati anyag elbontása a jobb vágányban

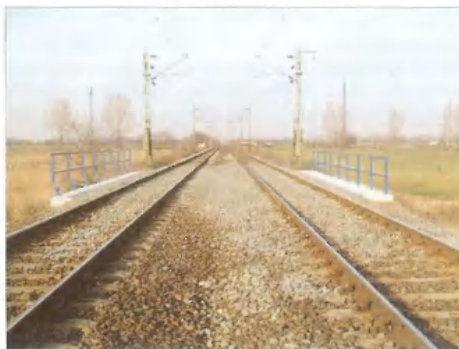
8. ábra. A visszaépített felépítmény a 2657+14 szelvényben

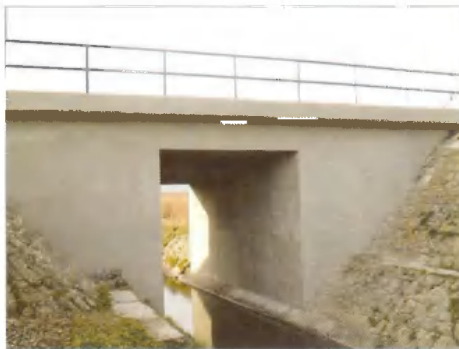
9. ábra. A 2657+14 szelvényben lévő teknőhid külső felújított felülete
