SÍNEK VILÁGA

A MAGYAR ÁLLAMVASUTAK RT. PÁLYA, HÍD, MAGASÉPÍTMÉNYI SZAKMAI FOLYÓIRATA

V. Vasúti Hidász Találkozó, Debrecen

V. Vasúti Hidász Találkozó Debrecen, 2003. május 20–22.

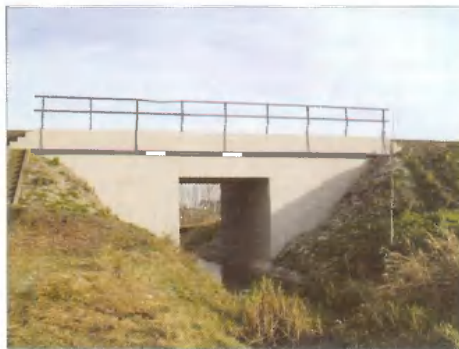
10. ábra. A szelvényezés szerinti bal oldali külső felületének betonvédelme

- Laza betonrészek eltávolítása
- Homokszórásos felülettisztítás
- Betonvasak passziválása
- Betonhiányok pótlása javítóhabarcsokkal
- MAPELASTIC bevonat készítése.

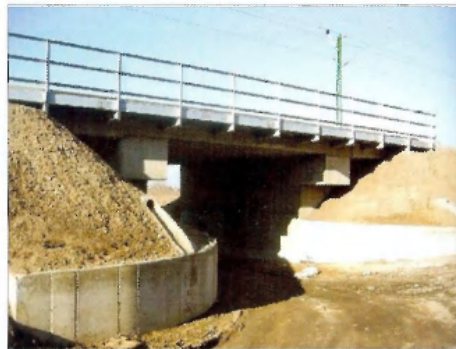
10. ábra. Átépített híd fényképe

A földdel érintkező betonfelületek bitumenkenést kaptak, a felszerkezet Servidek/Servipak szigeteléssel készült. A hídfőknél hátszivárgó készült a pálya bal oldalára történő kivezetéssel, valamint elkészültek az előírt hidtartozékok. Az átépítés kivitelezését folyamatosan ellenőrizték a lebonyolító és hídszolgálat képviselői. 2002-ben elkészült a hídszerkezet forgalomba helyezést megelőző, „0-dik” III. fokú hidvizsgálata. A vizsgálat az elkészült szerkezetben hiányosságot nem állapított meg (9. és 10. ábrák).
