# SĪNEK VILĀGA

1983

1

# Az ÁGYAZAT- TÖMÖRÍTÉSÉRŐL

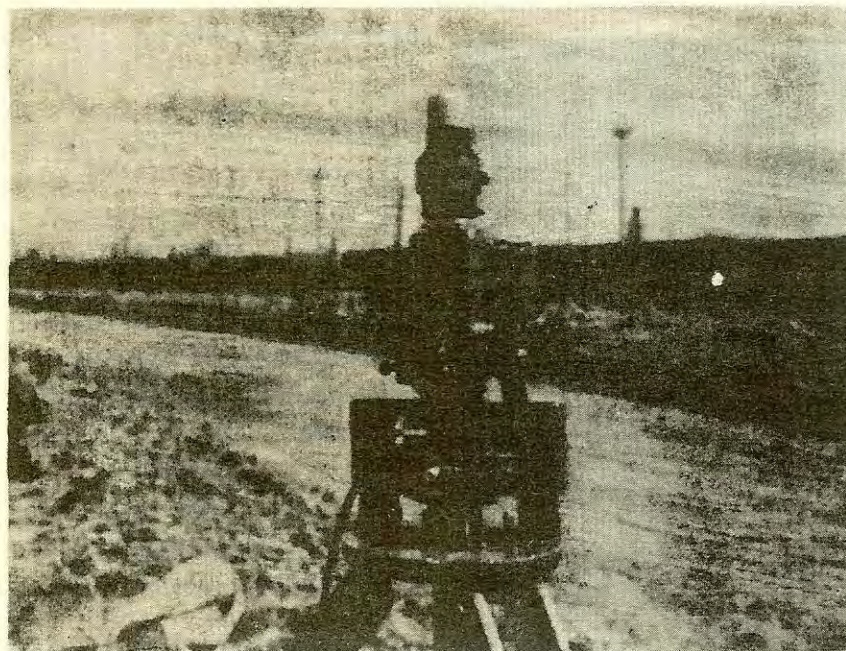
2. ábra

Ezután az első töréspontra felállítják a lézertűkröt /2. ábra/, majd a kezdőpontra a munkagépet. A Vermeer nagyméretű cséveorsóval rendelkezik a flexibilis drén részére, melyet a szűrőzés fokozása érdekében műanyag textiliával a telepelyen bevonattunk. A gép - szállítószalag segítségével - a kitermelt föld visszatermelésére képes, így segédmunkaerőt nem kívánt.

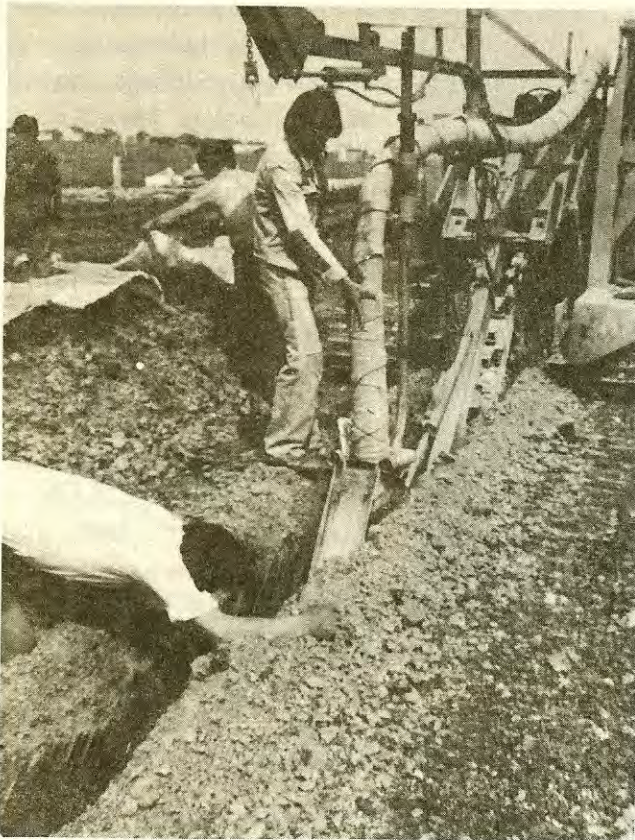
3. ábra

Nagyobb átmérőjű drén /125 mm átmérő feletti/ alkalmazása esetén - mint Egyházasarádócon is - a műszaki textiliával körbevarrt drént a cséveorsón átvezetve, előlről járműről vagy a terepről feladagolva az ásással egy folyamatban fektetik a munkagödörbe /3. ábra/.
