| <b>János Kassai</b> – Fight against rain, flood, silt flow from Komárom to Salgótarján | 2 |
| <b>Gyula Bánkuti, Attila Dobos, Tamás Karácsony</b> – Damages caused by flood and rainfall and their restoration on the line network of Miskolc Areal Centre | 6 |

## Küzdelem esővel, árral, iszapáradattal Komáromtól Salgótarjánig

## Árvíz és esőzés a Miskolci Területi Központ vonalhálózatán

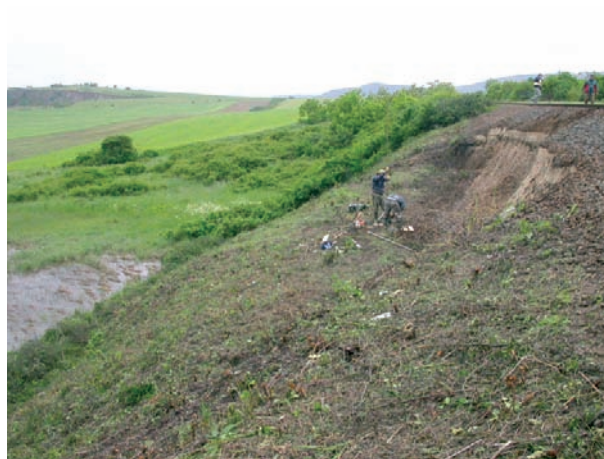
4. ábra. Talajmintavétel a töltéscsúszás helyén

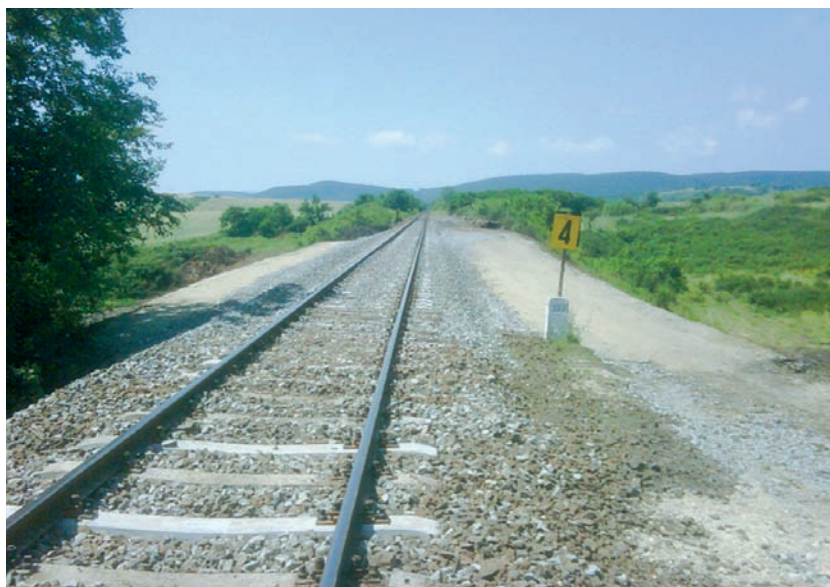
A helyreállított pályát 2010. július 6-án adták át a vasúti forgalomnak (6. ábra).

6. ábra. Helyreállított pályaszakas

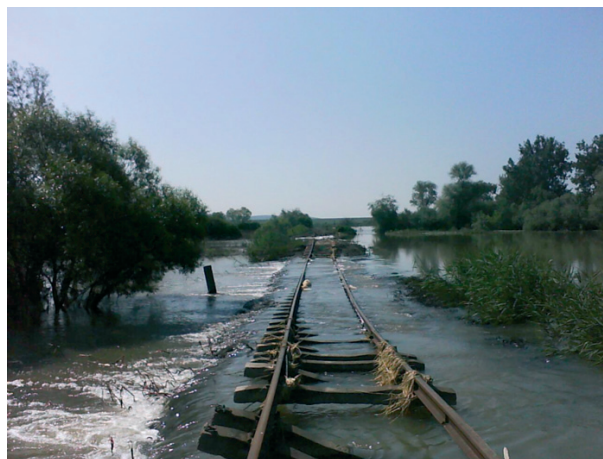
10. ábra. Vasúti pálya az árvíz alatt

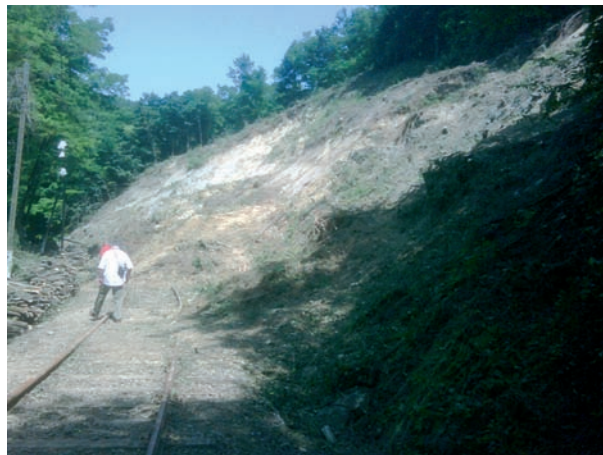
15. ábra. Az 537–539-es szelvény a növényzet kitermelése után

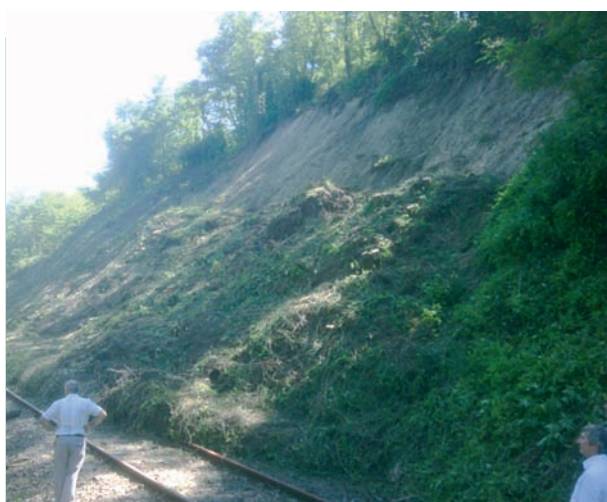
16. ábra. Az 520–521-es szelvény a növényzet kétoldali kitermelése után

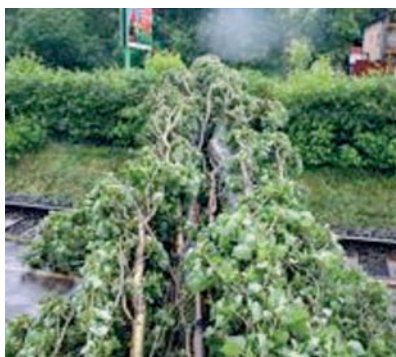
1. ábra. Sínekre dőlt fák Zamárdi állomáson

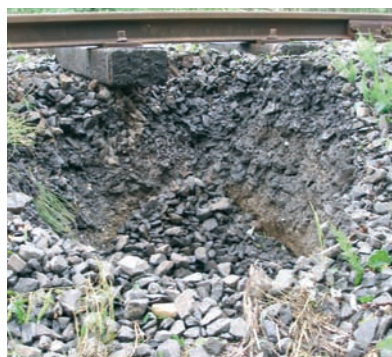
2. ábra. Pályaállapot a 471+44 hm szelvényben május 18-án (forrás: VII. Szm)

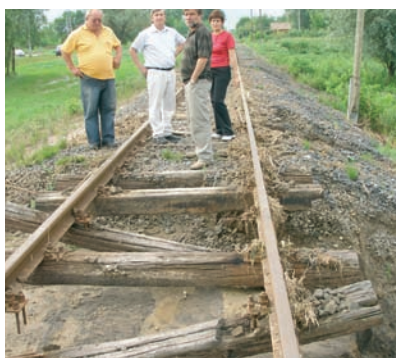
3. ábra. Alépítményt is érintő pályaelmosás

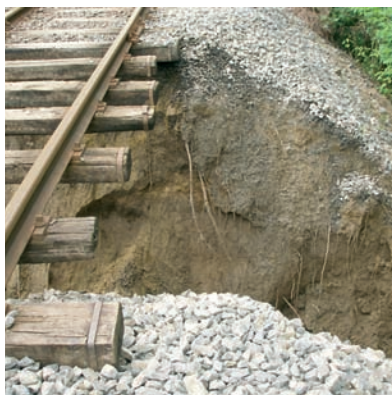
6. ábra. A pálya keresztmetszvénye 471+42-es szelvény

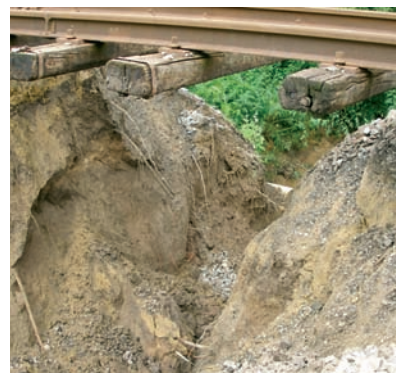
7. ábra. Oldalnézet a 471+42-es szelvénynél (3-4 m mélyen elmosott alépitmény) június 16-án

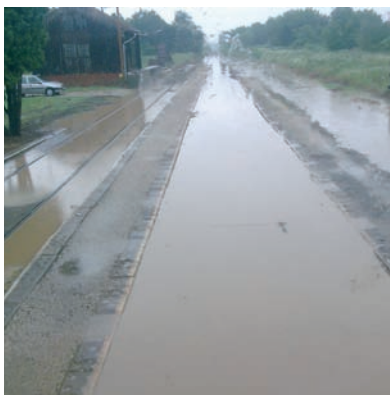
8. ábra. Mernye állomás víz alatt, június 17-én (forrás: IV. Szm)

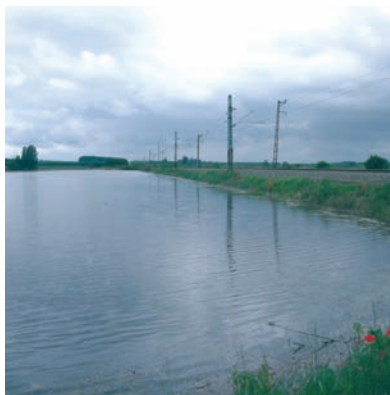
10. ábra. Árvíz Döbrököz környékén

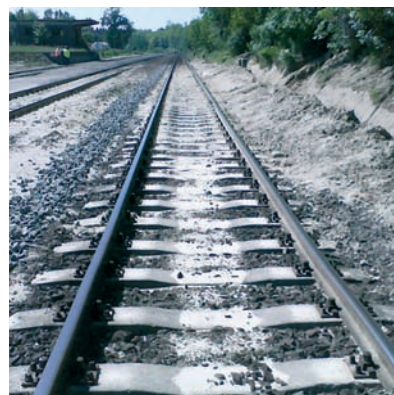
9. ábra. Pályaállapot Osztopán állomáson június 9-én

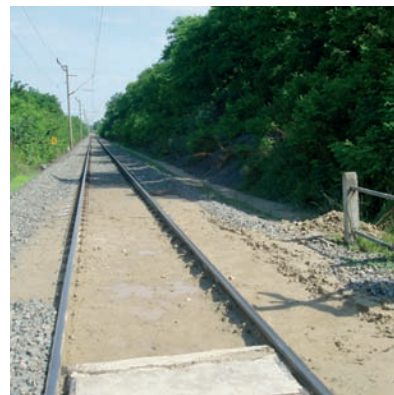
11. ábra. Pályaelőntés Belecskánál

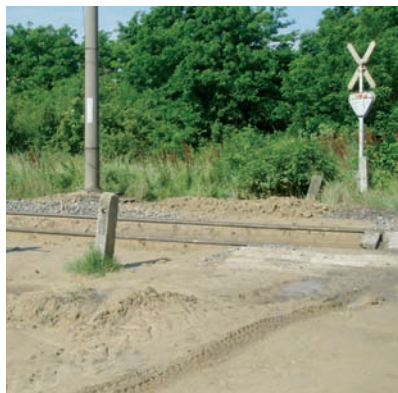
12. ábra. Pályaelöntés Belecskánál

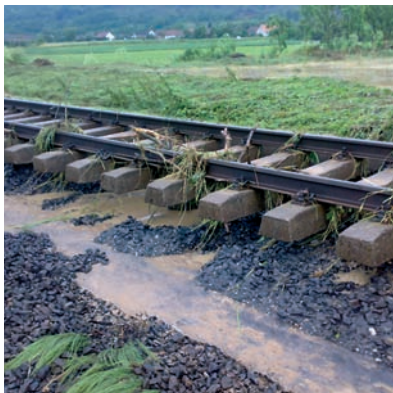
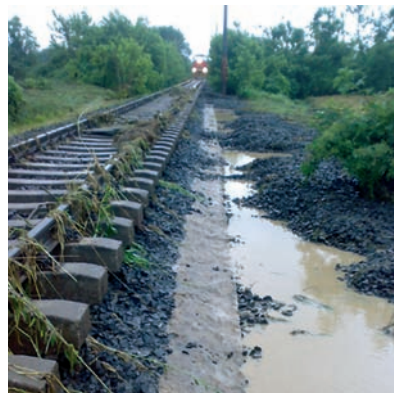
13. ábra. Pályaelmosás Csibráknál június 21-én

14. ábra. Pályaelmosás Csibráknál június 21-én

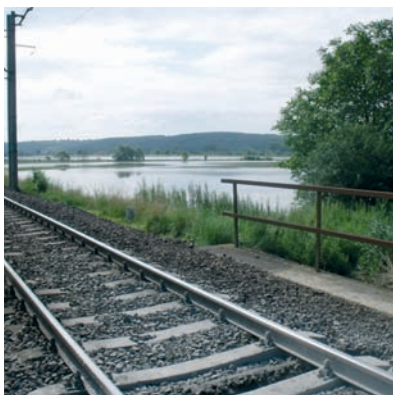
16. ábra. Árvíz Attala környékén június 28-án

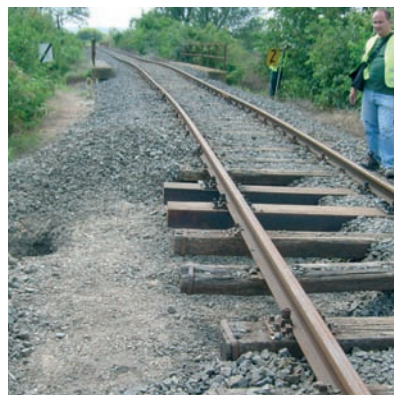
km/h sebességkorlátozást kellett bevezetni 2 km hosszban, mert az árvíz elérte az alépítmény koronamagasságát. A körzetben jelentkező zivatarok néhány tíz méteren iszapelőntést is okoztak, de veszélyt nem jelentettek a pályára. Június 21-étől a teljes vonalat kizárták a forgalomból az árvíz okozta alépítmény-átázás, valamint a 8+90 hm szelvényben jelentkező fekszinthiba miatt. A legnagyobb fekszinthiba tölcseres zúzotttköroszkodás miatt a vonal kiágazása után jelentkező egy teknőhíd közelében (17. ábra). A helyreállítás módja ezen a vonalon is az alépítmény-vizsgálatok eredményének függvénye.

17. ábra. Fekszinthiba a 8+90 hm szelvénynél július 6-án (forrás: KfV Kft.)

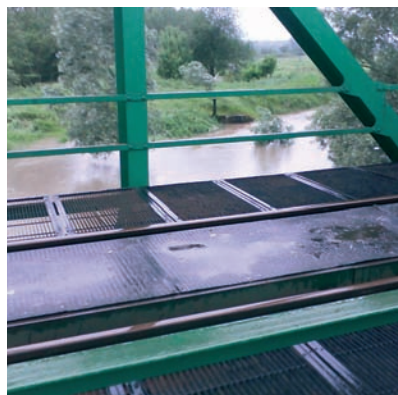
Május 17-én a Kapos áradása minden eddigi árvízszintet (az 1998. májusit és a 2005. augusztusit is) meghaladt (18. ábra). A 6+48 szelvényű acélhid vizsgálat kocsijának alsó éle kb. 15 cm-re beleért a vízbe. Június 2-án rézsűszakadásra utaló repedés keletkezett a bal padkán a 7–8 hm szelvények között (19. ábra).

18. ábra. Árvízszint május 18-án a 6+48 szelvényben

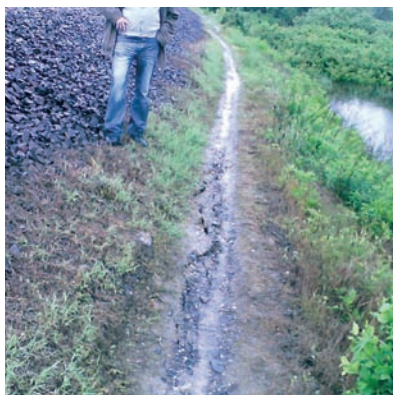
19. ábra. Repedés a padkán június 2-án (forrás: Ill. Szm)

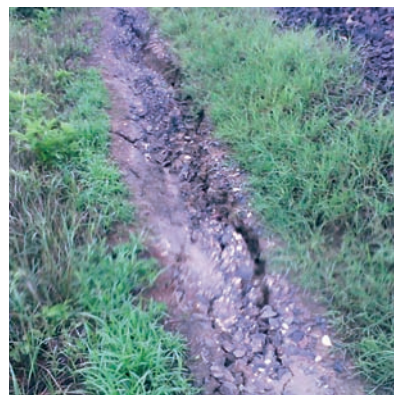
A Baranya-csatorna és a Kapos folyó árvize május 17-étől áztatta a pályatestet. Újabb roskadás június 22-ére jelentkezett (20. ábra).

20. ábra. Roskadás a berepelt padkán június 22-én (forrás: Ill. Szm)

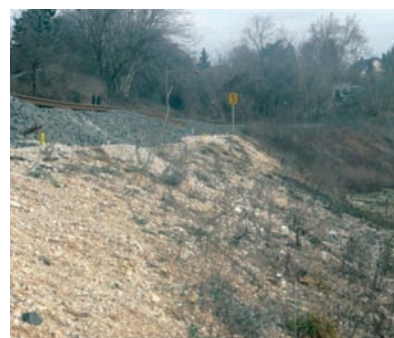
2. ábra. Rézsumozgás miatt bekövetkező fekszinthiba

2010. március elején – az erősen csapadékos időszakot követően jelentkező rézsúmozgás miatt – a vasúti pálya alépítmények kritikus állapotba kerültek. A pályaszakasz a többszöri szabályozás ellenére is nagymértékű oldalirányú elmozdulásokat mutatott. Mind a fekszinthibák, mind az irányhibák március 8-ig meghaladták a kritikus értékeket. Ezért a forgalomból a pályarészt kizárták (2., 3., 4. ábra). A vasútüzem újbóli elindítása érdekében az alépítmény ideiglenes stabilizálása vált szükségessé.

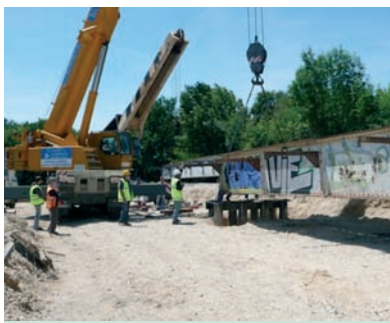
10. ábra. Provizórium beemelése

A beépítés végeztével, 2010. június 24-én a forgalom megindult. A pályasebességet – a körülmények figyelembevételével – fokozatosan emeltük a provizóriumokon megengedett max. 20 km/h sebességre (12. ábra).

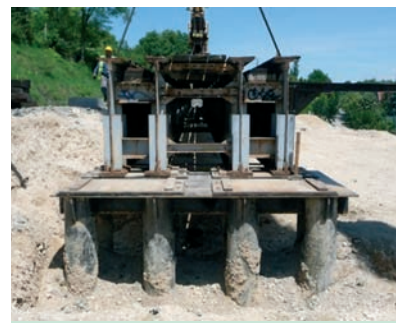
Az ideiglenes beavatkozás a mozgásokat nagyságrendekkel mérsékelte, azonban a szakértői vélemények alapján elmaradhatatlan a végleges megoldás kiépítése. A földműmozgás folyamatos továbbterjedése eléri az önkormányzati területeket. A vasútvonal bal oldalán, a részsű lábánál lévő Bercsényi utca lezárását, a vasútvonal jobb oldalán, a részsű tetején a lakó- és üdülőövezet megmozdulását, az épületek

11. ábra. A beemelt provizórium

A fennálló problémákra geotechnikai és hidrológiai tervek készültek. A kiviteli tervek alapján a helyreállítás rövidesen megkezdődik. A végleges helyreállítást végző cég kiválasztása közbeszerzési eljárás keretében történik.

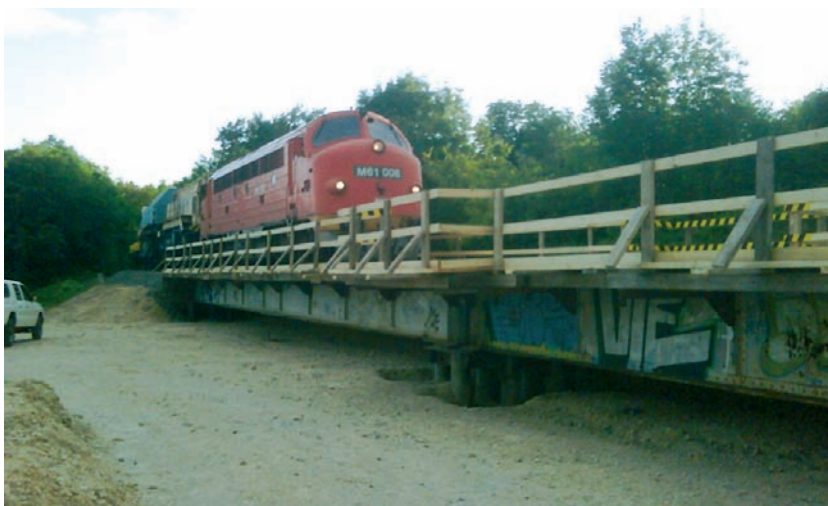
12. ábra. A provizóriumon áthaladó szerelvény

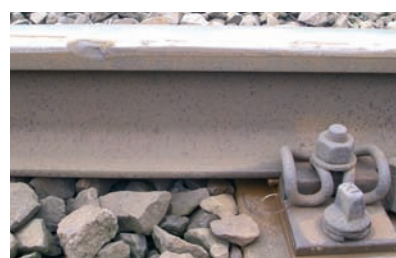
Bár eredetileg úgy gondolták a hozzáértők, hogy csak a nyugat-magyarországi fővonalakon várható ez a jelenség, az UH-s mérések során kiderült, hogy bizony a 70-es években átépült pályák igen nagy terhelést kaptak, főleg az első 25 évben (1., 2. kép). A 80-as vonal mérése után

2. kép. További HC hiba Ebes–Debrecen között

2. A dolgozók több munkacsapatban elindultak, és mivel a nyíltvonali hibák pontszerűek voltak, felhevederezték két-két csavarral, ahogy ez korábban UH-s hibáknál történt, és történik ma is. Ezt,

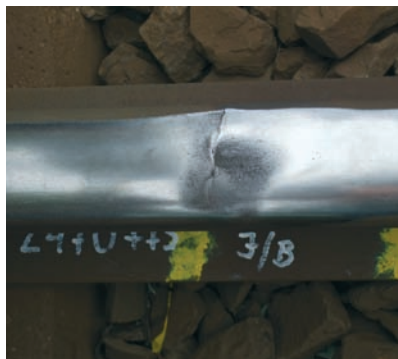
3. kép. HC hiba félváltóban

- A felhevederezett hibák helye rögzített, és miután rövidesen megkezdődik a cseréjük, nem jelenthetnek veszélyt.
- A kitérős hibákat nem lehetett felhevederezni, ezért ott 20 km/h-s korlátozást vezettünk be.
- Az egybefüggő hibahalmaz teljes hosszára 30 km/h-s korlátozást vezettünk be. A ténylegesen bevezetett korlátozások végül hat, illetve egy perc menetidő-növekedést jelentettek a két vágányban, szemben azzal a 21-22 perccel, amit a 10 km/h-k jelentettek volna!

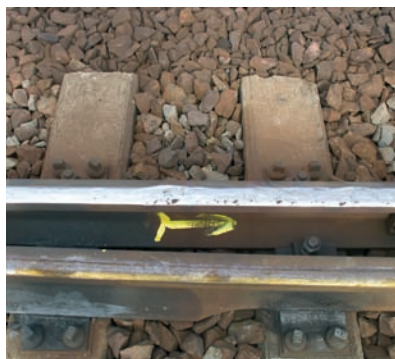
4. kép. HC hiba vágányban

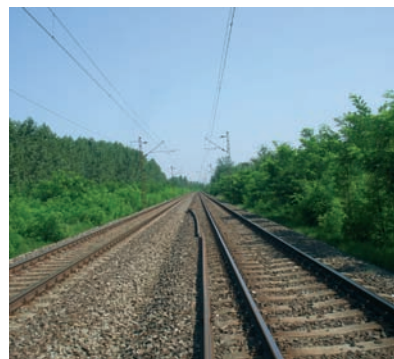
5. kép. A hosszúsíncsere helye

Közben megkezdődött az egyes sínzálalak cseréje kettes-hármas csoportosításban (5. kép), hogy mihamarabb megszabadulhassunk a felhevederezett hibáktól, illetve a hibás kitérőalkatrészek okozta lassújelektől. Az első éjszakai záport leszámítva minden fennakadás nélkül megtörténtek a cserék, a szakasz dolgozói kiváló munkát végeztek mind a 19 helyszínen.

3. A hosszúsíncserét az MÁV FKG Kft.-vel végeztettük el, mert sem létszám, sem eszköz nem állt rendelkezésünkre.

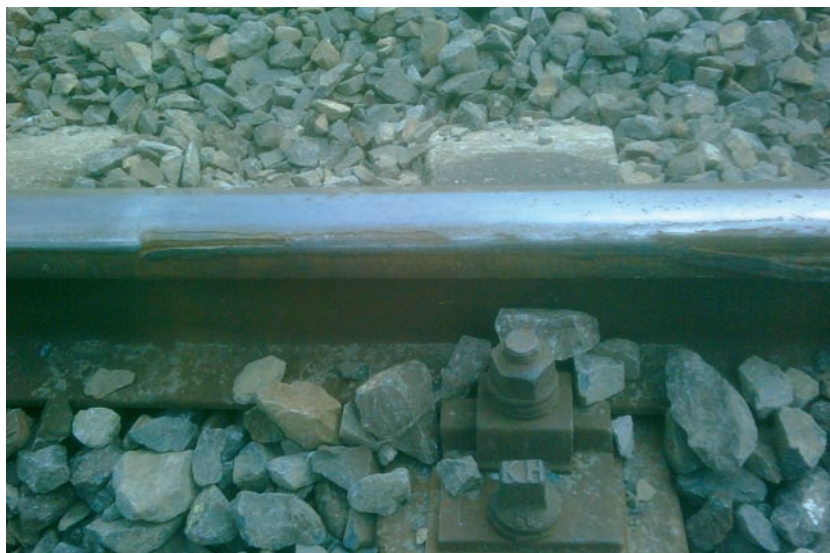
9. kép. 1966-ban gyártott és felújított sín-szal ET hegesztés melletti darabja

– Mindenütt – a teljes hálózaton – örvényáramos mérést kell végrehajtani, mert

csak akkor hihetjük, hogy ismerjük a hibahelyeket!

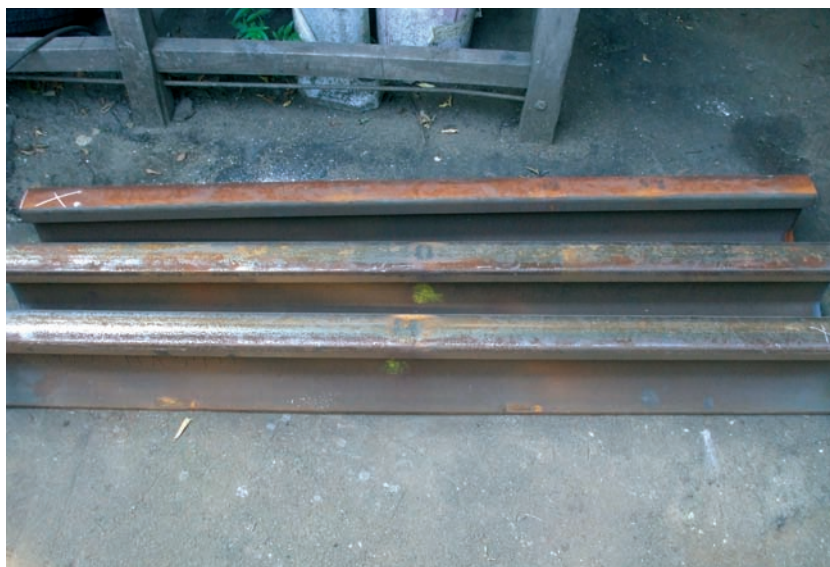
10. kép. Töréssztre előkészített sínek
